**Faktory ovlivňující kvalitu funkce stěrače předního skla  
automobilu Škoda Octavia.**

Bakalářská práce

**Factors affecting the quality of windscreen wipers of Skoda Octavia cars**

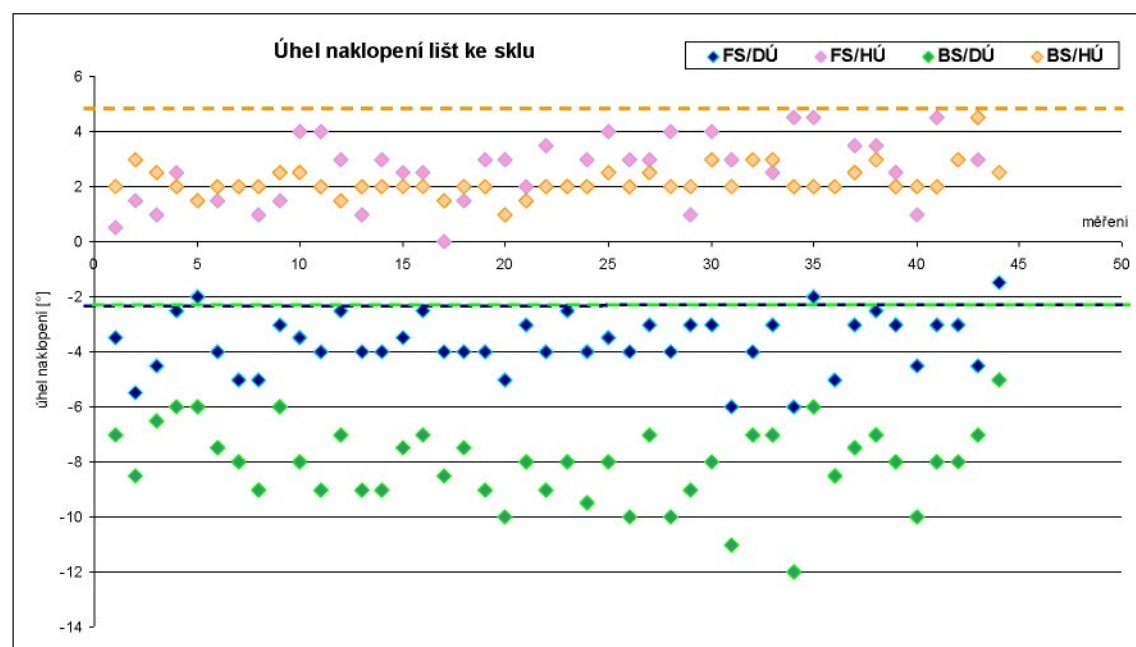
Gr. 1 Grafické znázornění měření naklopení lišt vůči sklu

jaká je průměrná odchylka vzniklá výrobními nepřesnostmi. Větší odchylka od předepsaného úhlu byla naměřena pro stěrač spolujezdce, a to  $5,8^\circ$  od předepsané hodnoty.

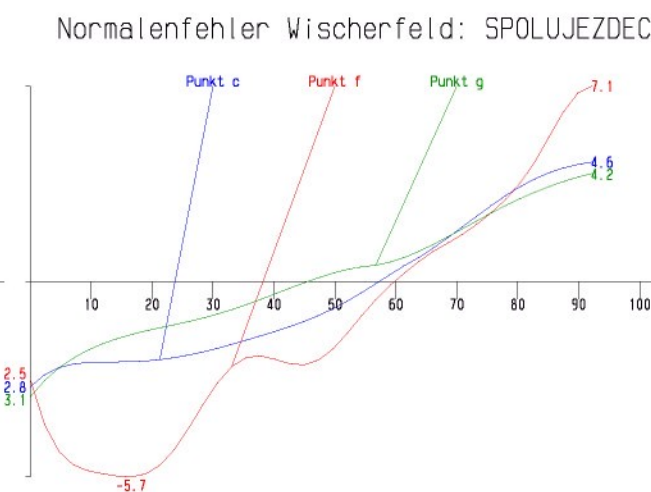
Gr. 11 Normálový průběh, spolujezdec skutečný stav

Při následném porovnání skutečného tvaru skla s požadovaným datovým stavem jsem zjistil, že tvar skla je směrem k A sloupkům více zaoblen směrem do vozu. Naměřená plocha zde byla mimo toleranci cca o 3,2 mm. V podélných řezech pak v ose vozu je sklo spíše propadlé. Zde byla naměřena odchylka od datového stavu plochy cca o 2,7 mm mimo toleranci.

Závěrem lze tedy říci, že tvar skla je odchýlen od ideálního stavu a není ani ve vymezených tolerancích, což opět může mít negativní vliv na kvalitu stírání a ovlivní průběh normálové chyby stěračů tj. průběh naklopení lišt vůči sklu.

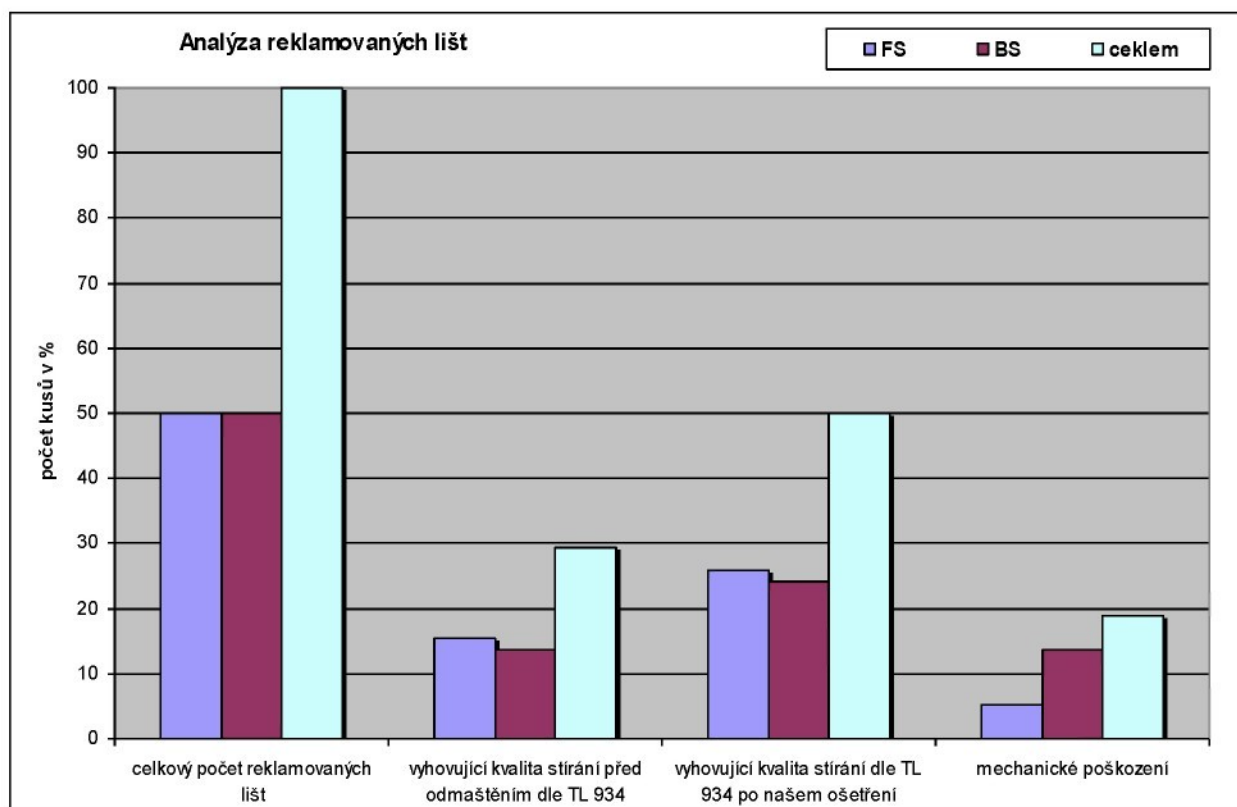
Gr. 13 Analýza vyhodnocení reklamovaných stíracích lišt

Z přiloženého grafického znázornění je vidět, že byl měřením prokázán vliv mastnoty a mechanického poškození stíracích lišt na výslednou kvalitu stírání. Mastnota se může na sklo vozu dostat při nevhodném postupu při čištění skla, nebo po projetí myčkou s použitím voskovacího programu, který zanechá na skle nežádoucí film. Je proto nutné čelní sklo vozu v pravidelných intervalech odmašťovat.

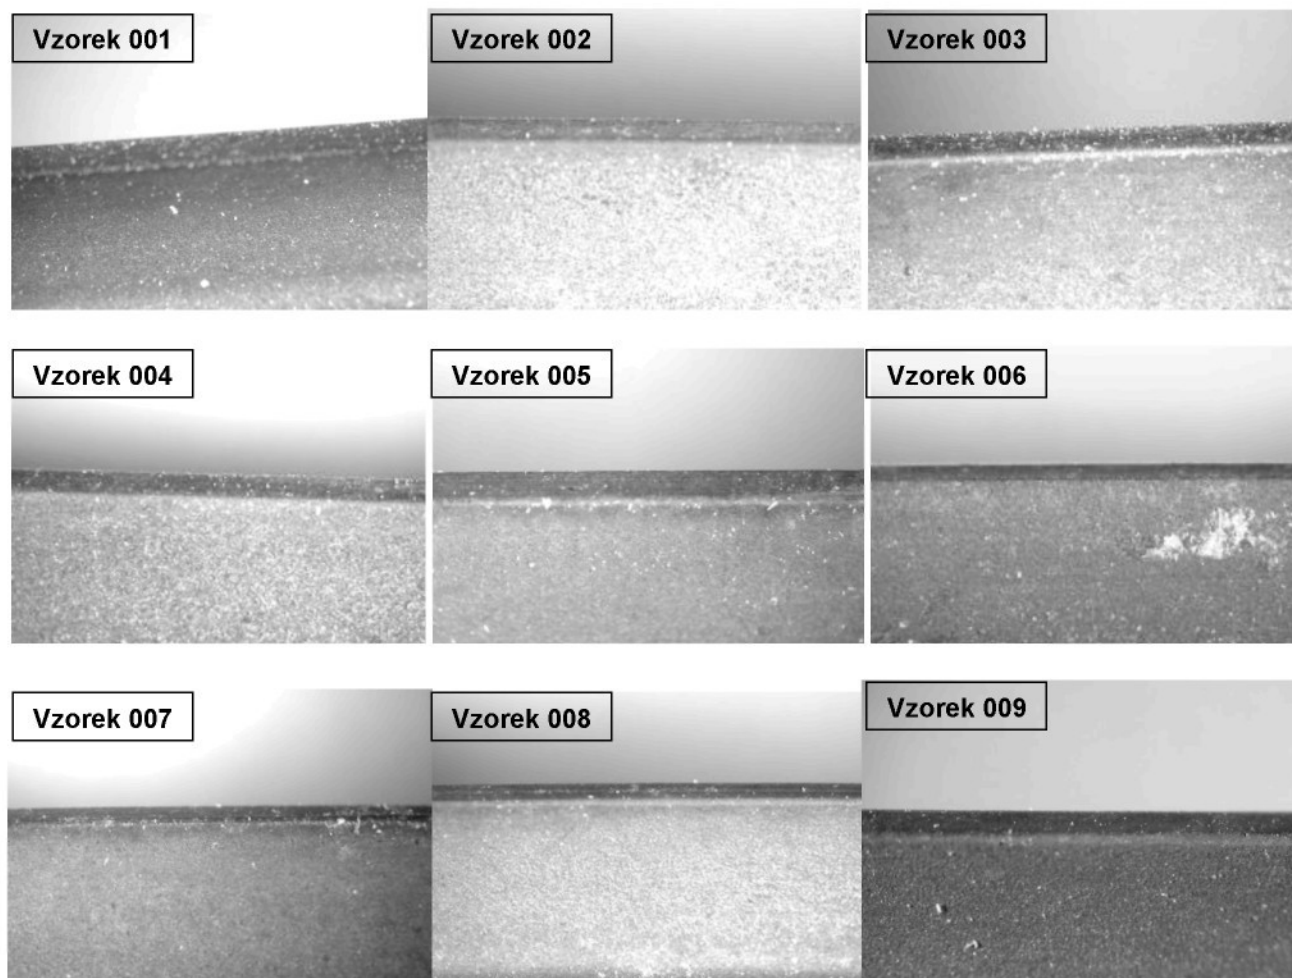
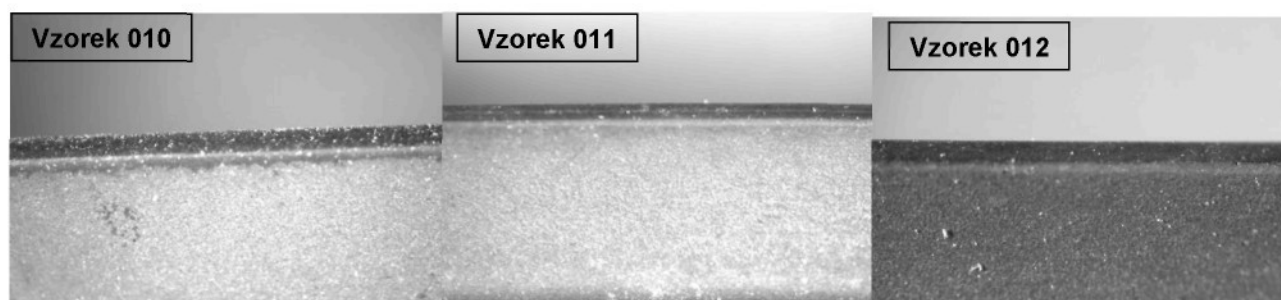
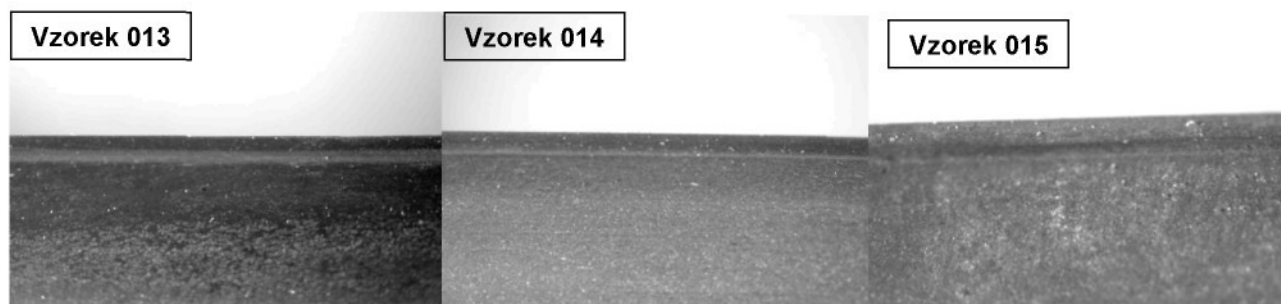
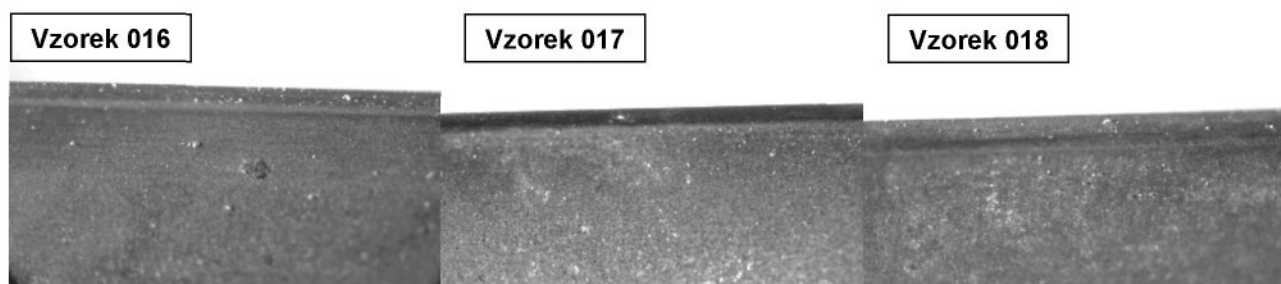
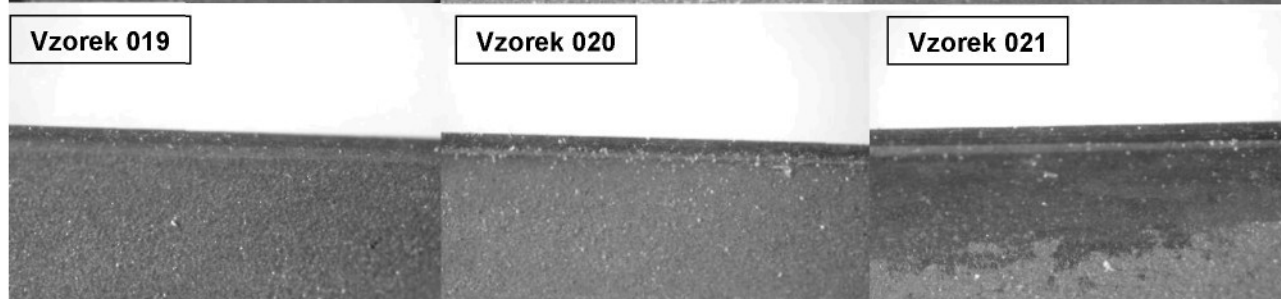
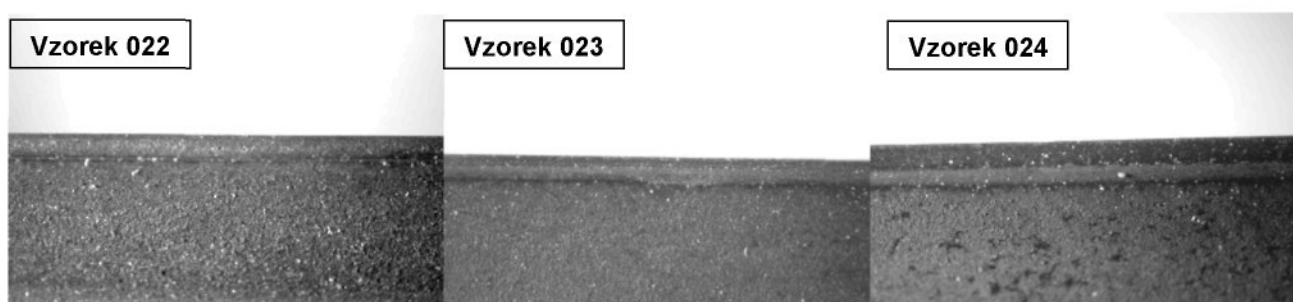
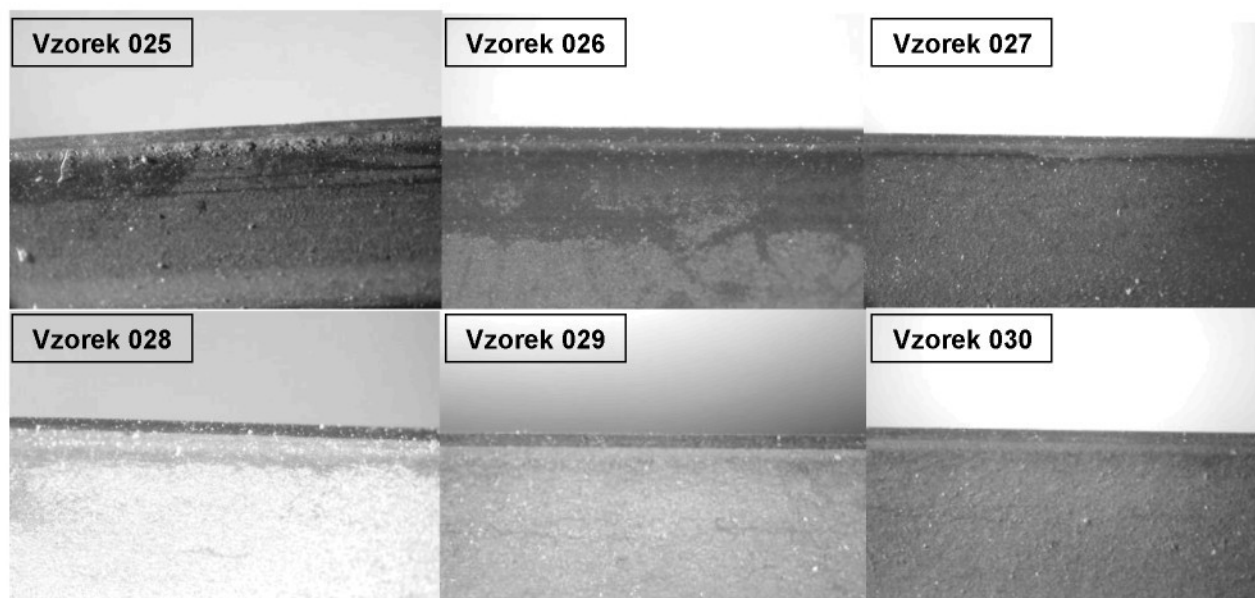
Obr. 25 Fotografie reklamovaných lišt od zákazníků, stav stíracích gum

- byly reklamovány díly, které byly dle stavu stírací gumičky dávno po životnosti
- byly reklamovány díly, které dle TL 934 jsou ještě v pořádku (po odmaštění / před odmaštěním)
- některé díly vykazovali značné mechanické poškození

Vzorek 030: Znamka kvality stírání před odm.: N 3/3 po odm.: N 3/3  
Poznámka: hrana břitu zaoblena

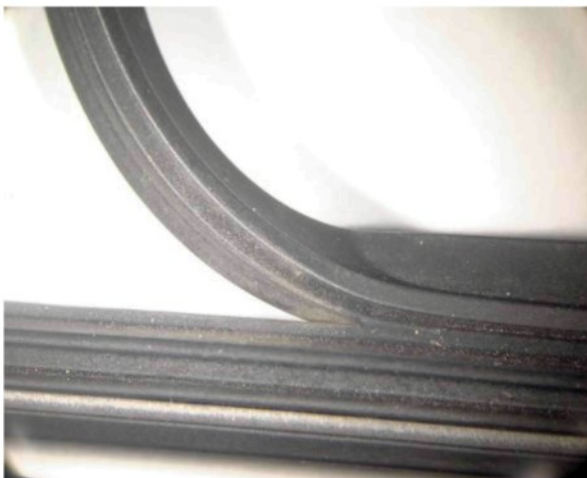
Održená guma pryže na obou koncích

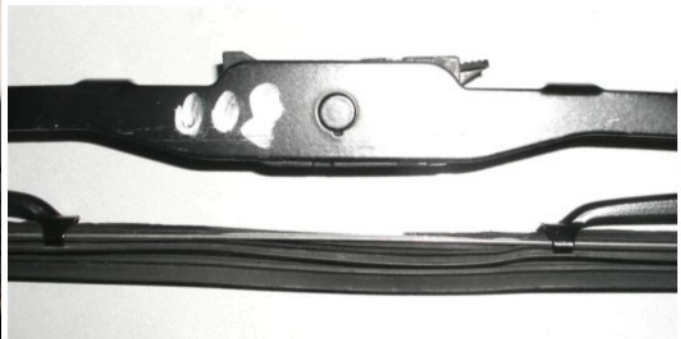
Obr. 26, 27 Fotografie mechanicky poškozených stíracích lišt od zákazníků

Vypadlá planžeta
