**VÝVOJ A APLIKACE HOŘČÍKOVÝCH
SLITIN
V DOPRAVNÍ TECHNICE**

HABILITAČNÍ PRÁCE

Ing. Ivo Juřička, CSc.

Liberec, květen 2002

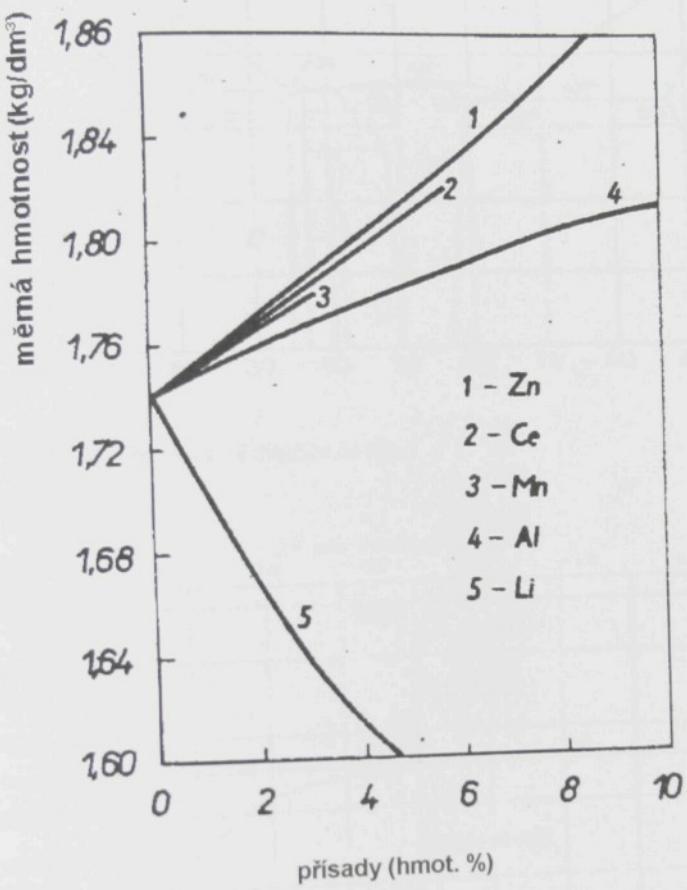
Obr. 3. - Vliv přisadových prvků na měrnou hmotnost

Přísady některých prvků (Zn, Ce, Mn, Al) zvyšují měrnou hmotnost hořčíkových slitin a naopak přísada lithia měrnou hmotnost výrazně sniže. (viz obr. 3). Vysoká hodnota záporného elektrochemického potenciálu hořčíku ($1,7 \text{ V}$) ukazuje, že se jedná o chemicky málo odolný kov. Proto hořčík, ale zejména jeho některé slitiny, mají malou odolnost proti korozi. Chemická odolnost je v převážné míře závislá na přimiseninách, zejména železa, niklu a mědi. Zvládnutí a cenová dostupnost tzv. velmi čistých hořčíkových slitin je jeden ze zásadních příčin prudkého zvýšení uplatnění v posledních desetiletích.

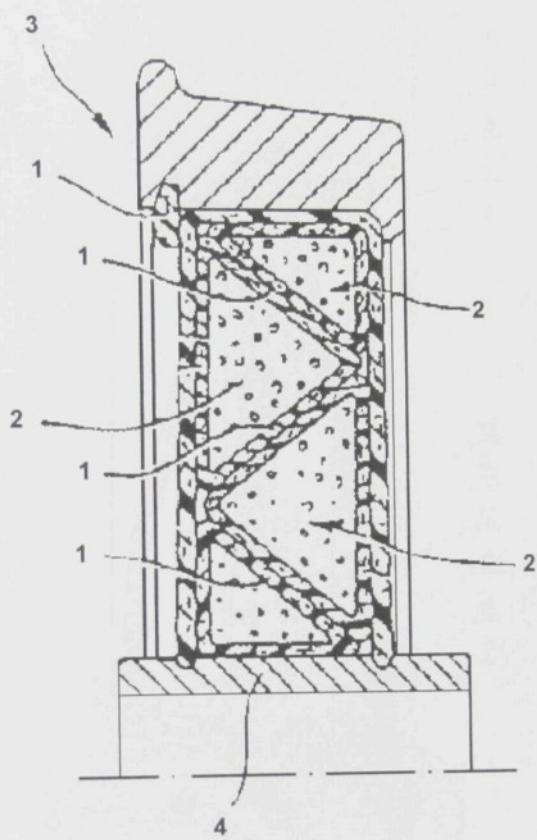
Obr. 9. Koncepce nového typu kola - laminátová segmentová soustava

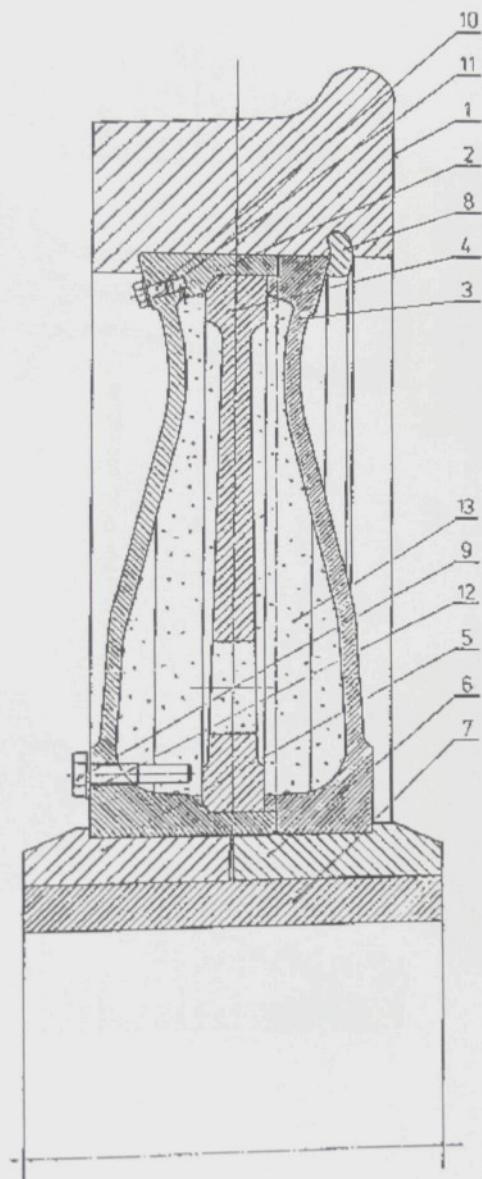
Obr. 10. - Sestava nového typu železničního kola z Mg-Al slitiny

Cílem habilitační práce je předložit soubor nových poznatků autora ve výzkumu, vývoji a aplikaci hoříkových slitin. Příkladem může být aplikace technologie odlévání odlitků do furanových směsí se speciálními inhibitory hoření [1], např. odlitku skříně pohunu leteckého motoru DV 2 TURBOFAN (*obr. 1 a 2*). Dále zavedení nových typů slitin vysoké čistoty AZ91HP a AZ63HP pro součásti vyžadující vyšší korozní odolnost a únavovou pevnost, např. automobilová kola (*obr. 33*) a složená železniční kola (*obr. 108*).

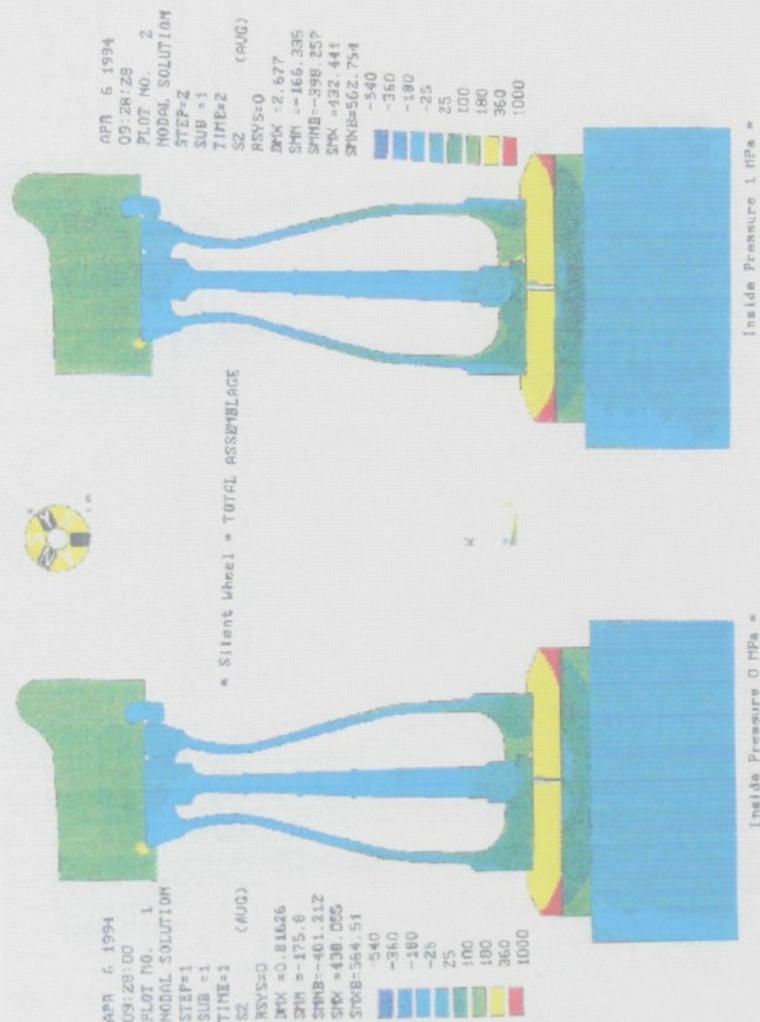
Obr. 11. - Rozložení radiálního napětí (σ_r)

Vybrané části modelování laboratoře experimentální a analytické mechaniky jsou znázorněny na obr. 11 - 14 a jsou v této práci přiloženy pouze jako příklad systémového řešení spolupráce konstruktéra a výpočtáře se slévárenským technologem. Na obr. 11 a 12 je např. prostřednictvím izoploch znázorněno jednak rozložení radiálního napětí, jednak obvodového napětí pro vybrané testované varianty. Obr. 13 znázorňuje napjatosti vzniklé v kole. Vliv radiální kolové síly na napjatost v segmentu kola je patrný z obr. 14 [22].

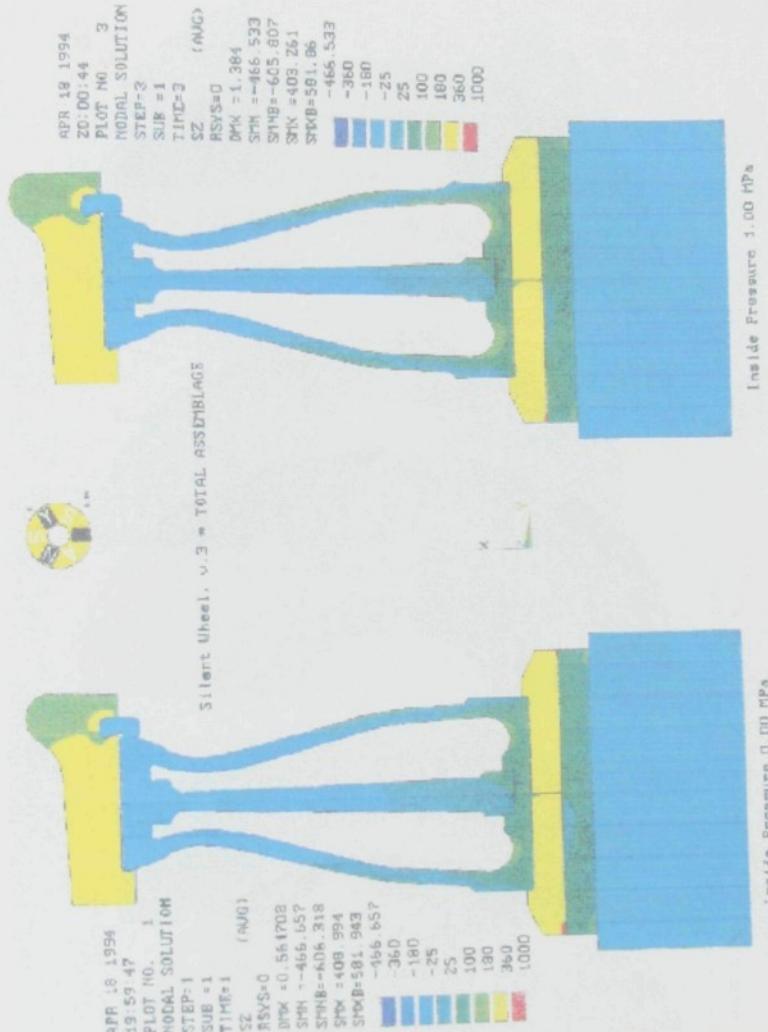
Obr. 12. - Rozložení obvodového napětí (σ_2)

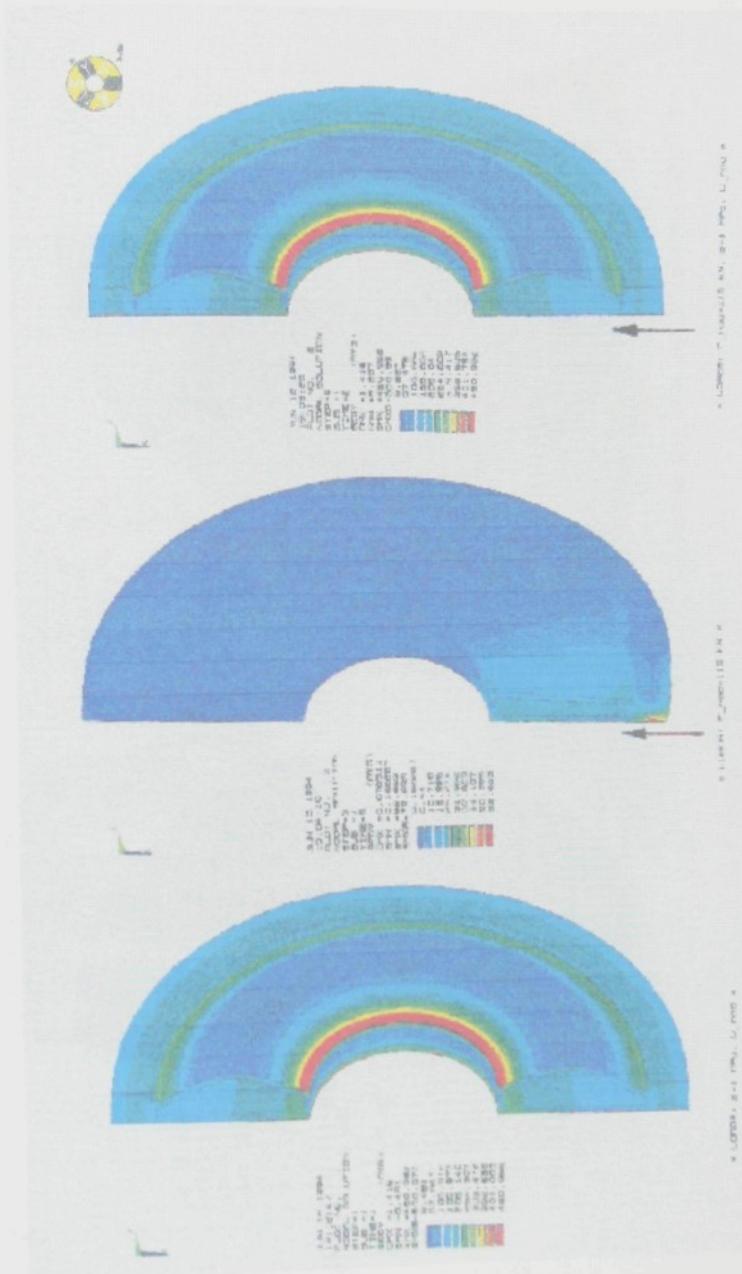
Obr. 13. - Znázornění napjatosti vzniklé v kole za různých podmínek

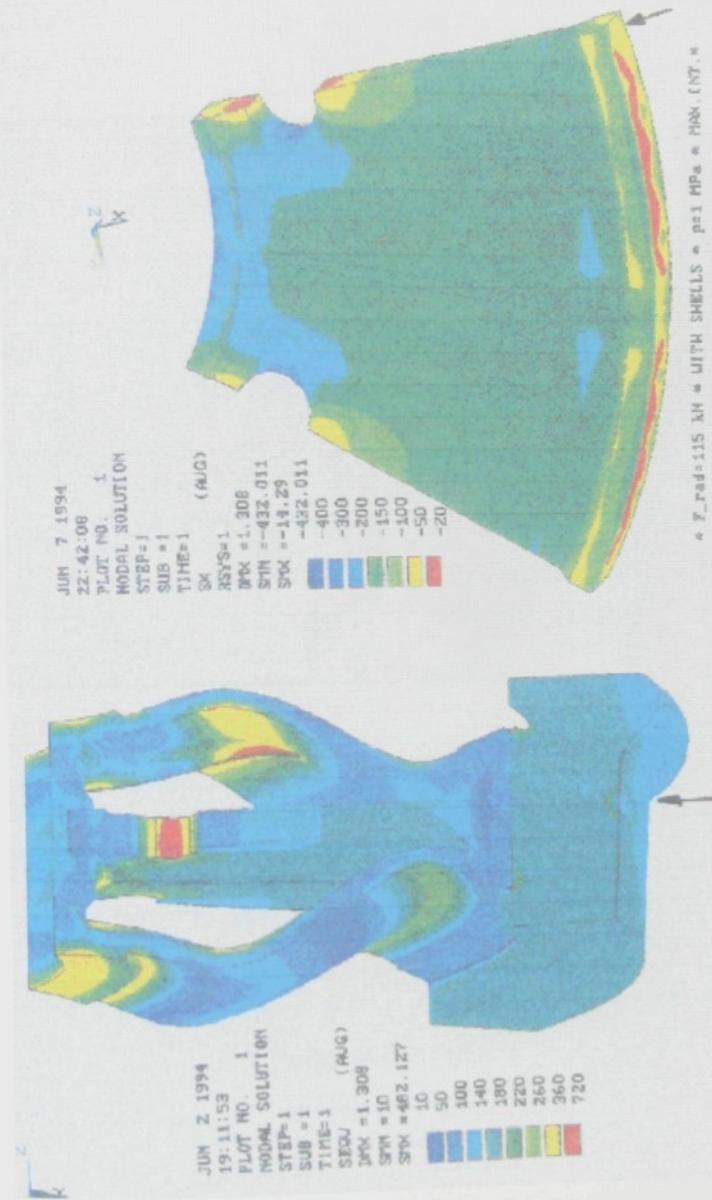
$F_{rad}=115 \text{ kN}$ = WITH SHELLS $\Rightarrow p=1 \text{ MPa} = \text{MAN. INT.}$

$F_{rad}=115 \text{ kN}$ = Inside pressure 1.00 MPa
"MAX. INTERFERENCES"

Obr. 14. - Vliv radiální kolové sily na napjatost v segmentu kola

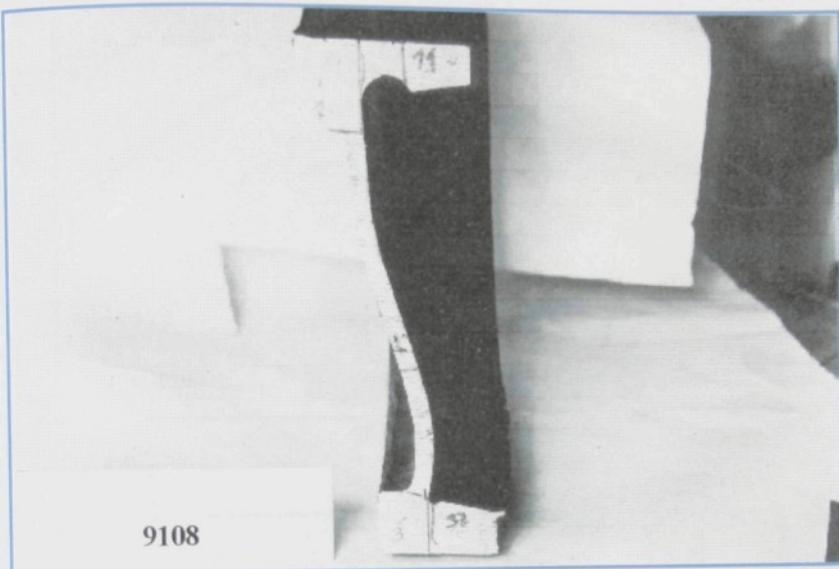
Obr. 15. - Postup řezů z odlitku železničního kola pro zkušební tyče na tahovou zkoušku

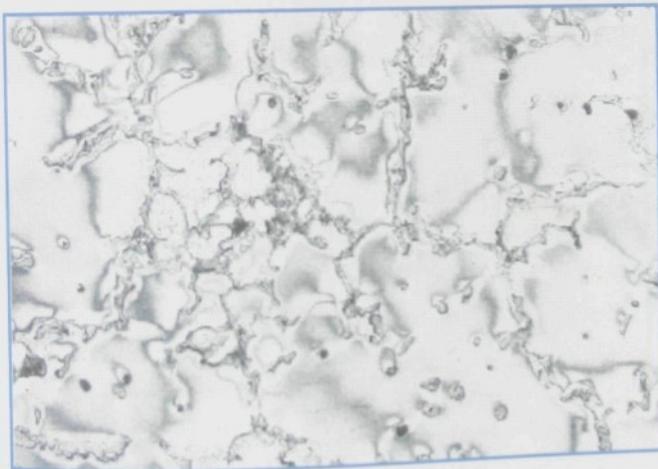
zvětšeno 250x
leptáno HF

Obr. 21. - Mikrostruktura v litém stavu

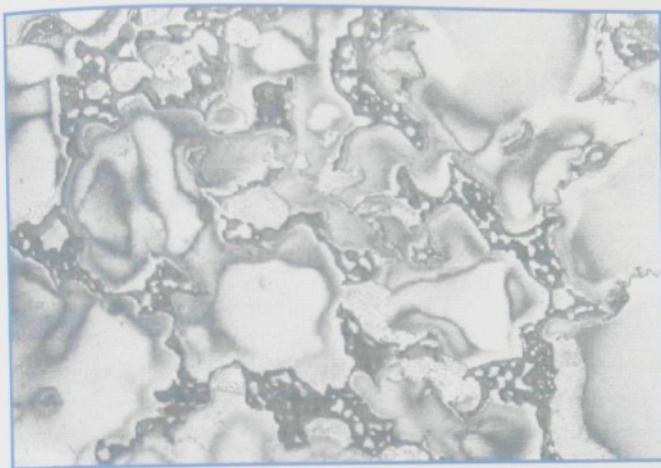
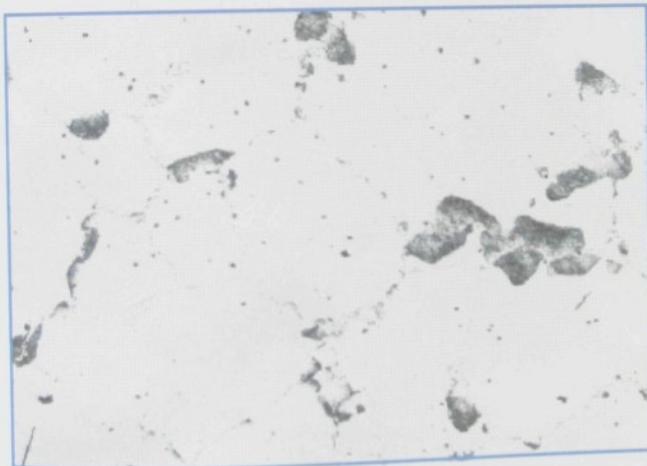
zvětšeno 500x
litý stav
leptáno HF

zvětšeno 100x
tep. zpracování T4
leptáno glykolem

Obr. 22. - Mikrostruktura v litém stavu a po tep. zpracování T4

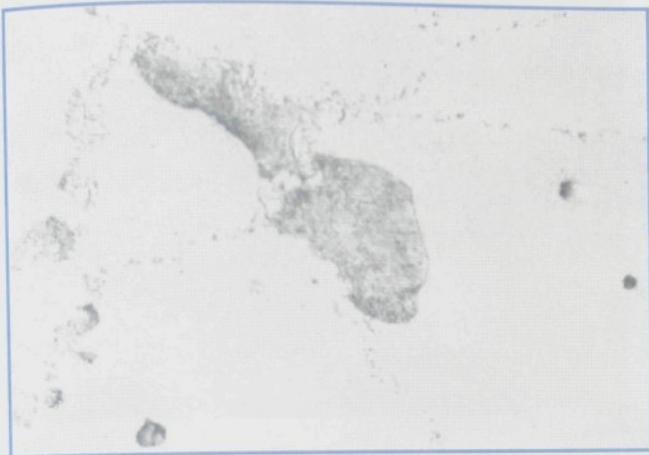
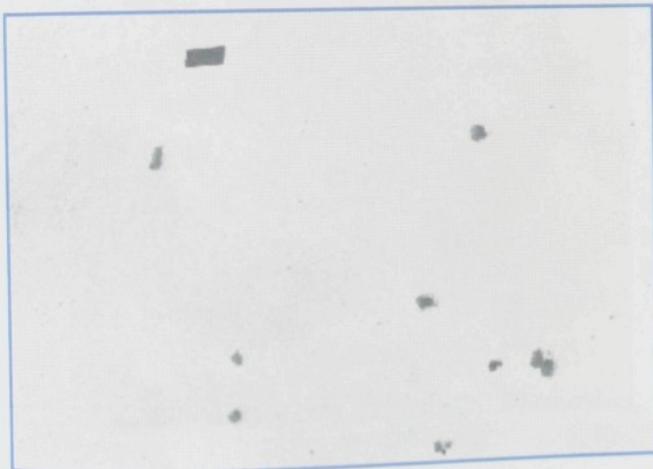
zvětšeno 500x
leptáno glykolem
mikrostruktury

zvětšeno 100x
leptáno glykolem
drobné částice
uvnitř zrn

Obr. 23. - Mikrostruktura po tepelném zpracování T4

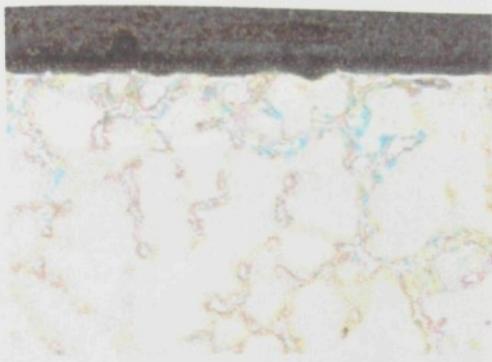
zvětšeno 50x
lept. 0,5% Nitalem

Obr. 30. Profil povrchu AZ63HP po 14 dnech v prostředí SO₂

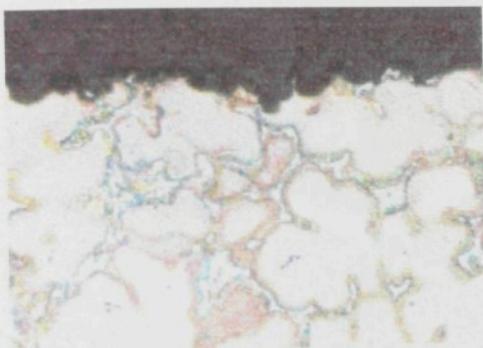
zvětšeno 50x
lept. 0,5% Nitalem

Obr. 31. Profil povrchu AZ63HP po 28 dnech v prostředí SO₂

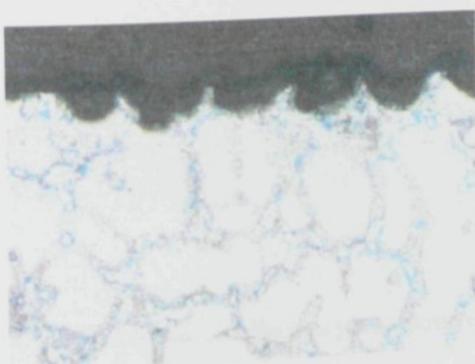
zvětšeno 50x
lept. 0,5% Nitalem

Obr. 32. Profil povrchu AZ63HP po 42 dnech v prostředí SO₂

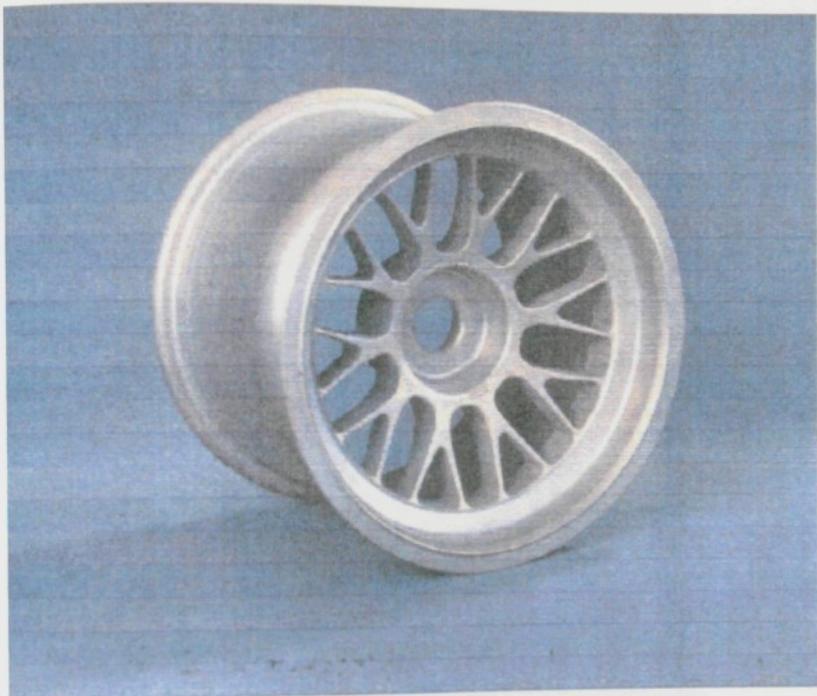
obr. 33. - Odlitek automobilového kola pro sportovní účely

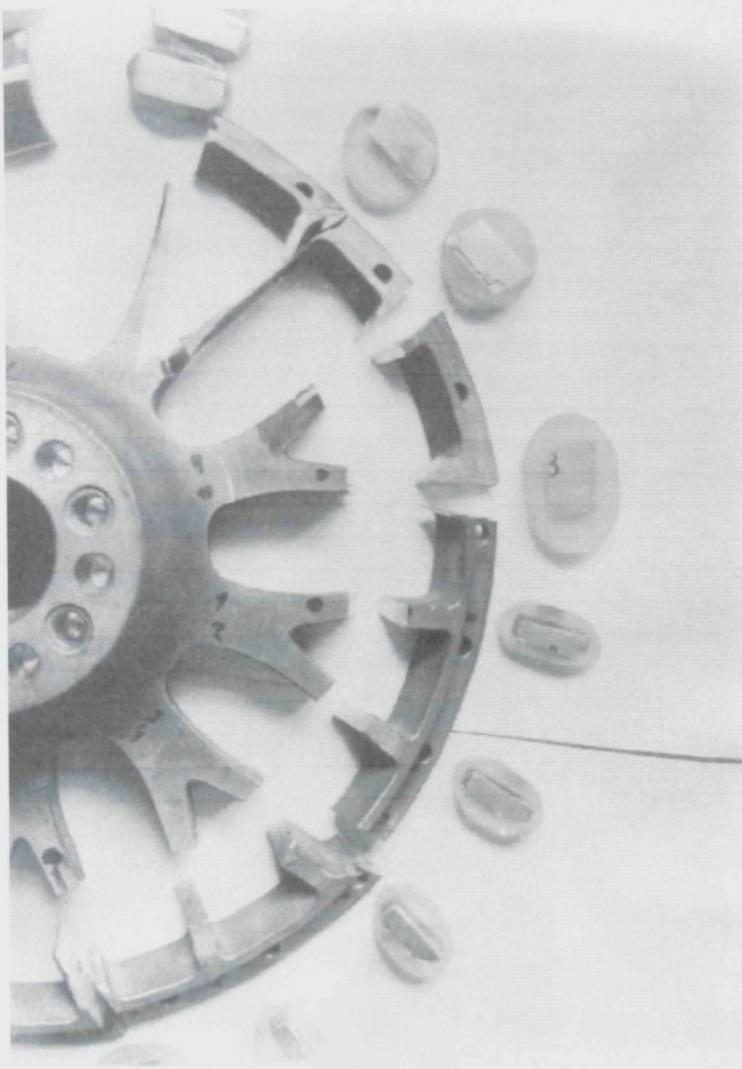
Obr. 35. - Praskliny středů kol v místě vyústění žebra do ráfku

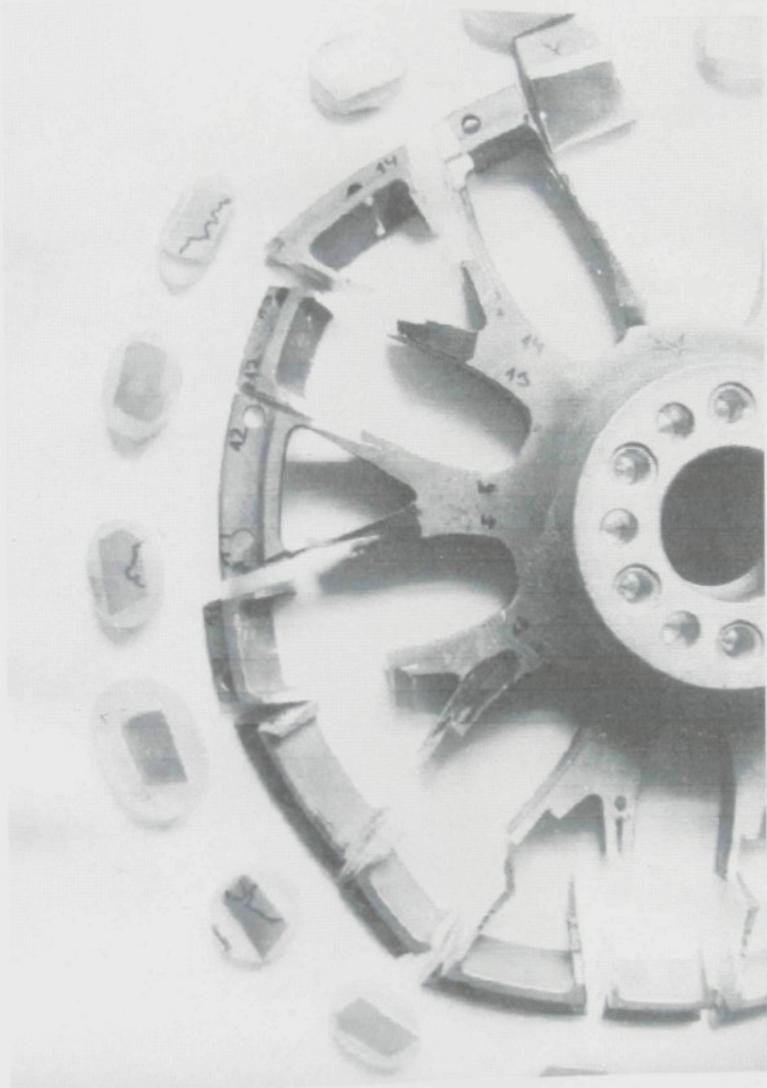
Obr. 36. - Praskliny středů kol v místě vyústění žebra do ráfku

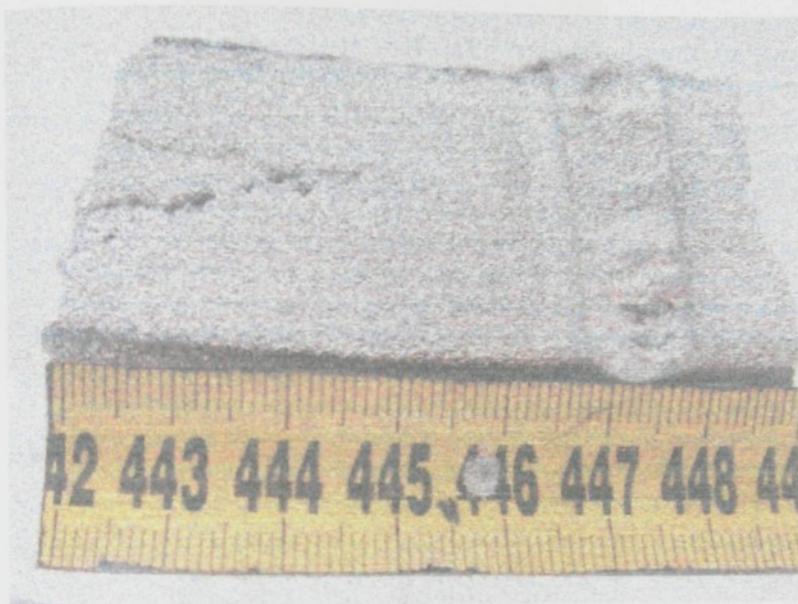
Obr. 39. - Vada ve stěně přiruby odlitku středu kola mezi žebry

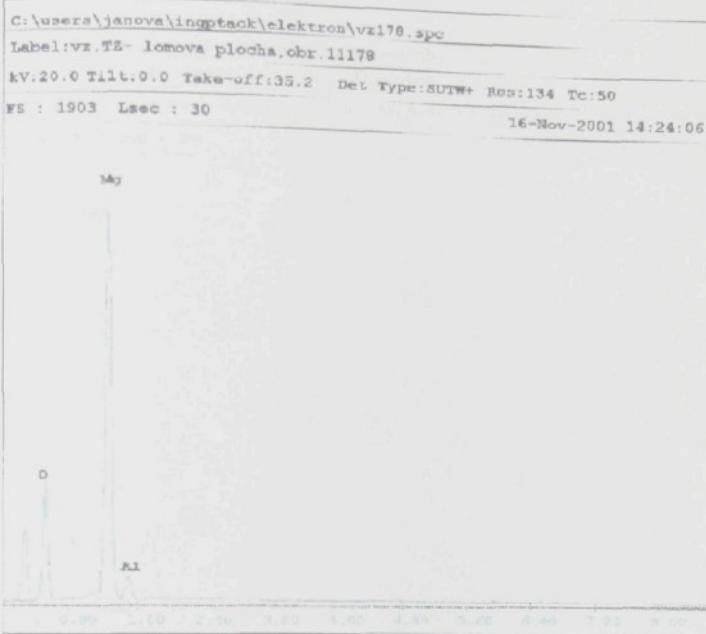
EDAX ZAF Quantification (Standardless)
 Element Normalized
 SEC Table : Default
 Coating Correction Used : Element : C , Factor : 14.00

Element	Wt %	At %	K-Ratio	Z	A	F
O K	62.83	52.46	0.1959	1.0254	0.4510	1.0011
MgK	51.74	42.67	0.3367	0.9434	0.6607	1.0010
AlK	5.95	4.42	0.0209	0.9550	0.3500	1.0000
Total	100.00	100.00

Element	Net Inte.	Dsgd Inte.	inte. error	?
O K	96.87	1.20	1.88	80.72
MgK	360.20	2.40	0.56	153.42
AlK	22.97	2.07	4.23	8.61

Obr. 45. - Rozbor z lomové plochy vzorku s ředinami po TZ

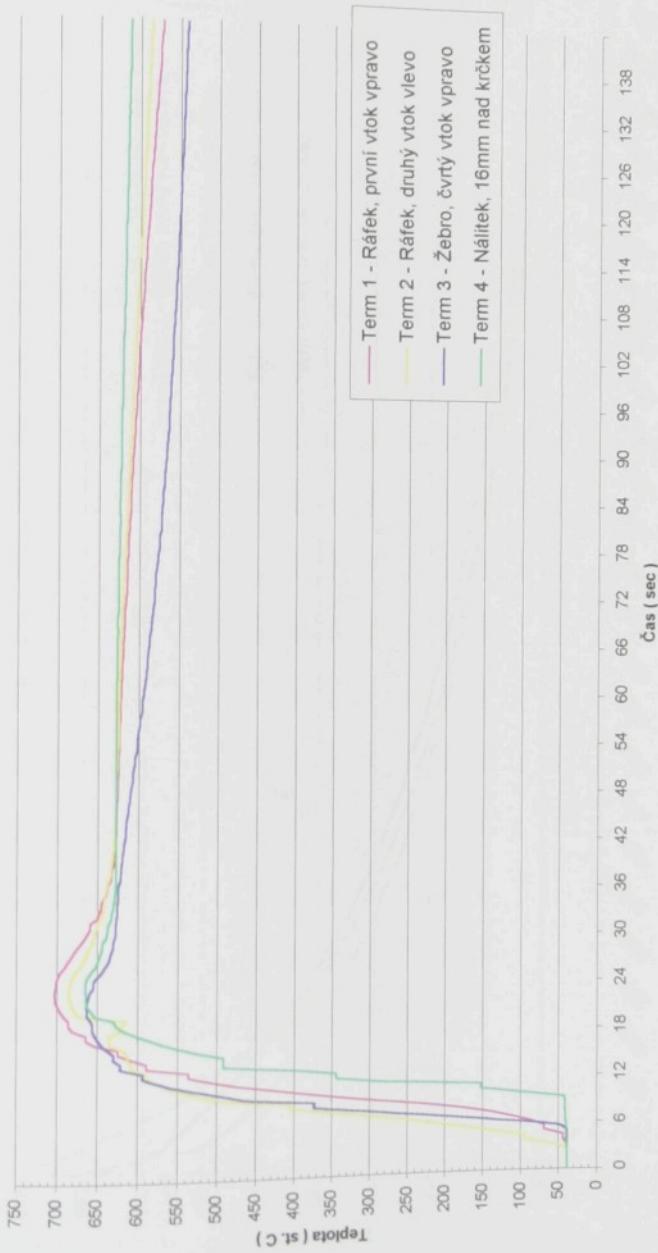
Obr. 54. Křivky chladnutí - interval 3sec

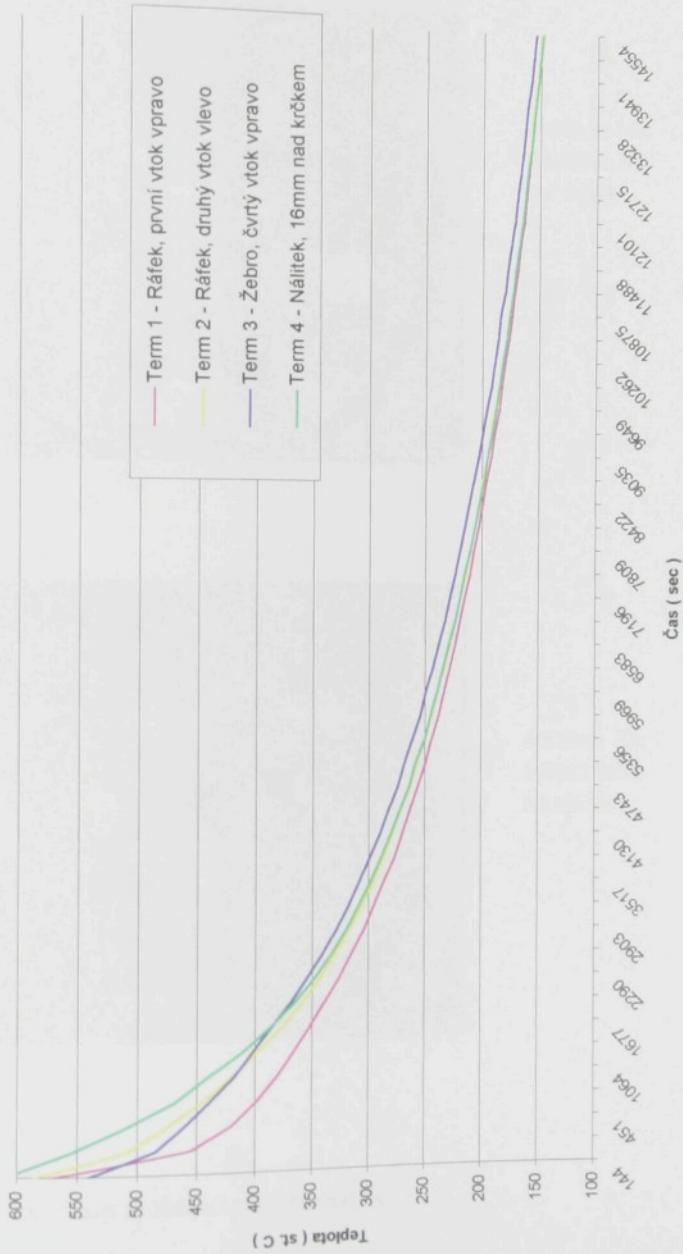
Obr. 55. - Pokračování křivek chladnutí - interval 306sec

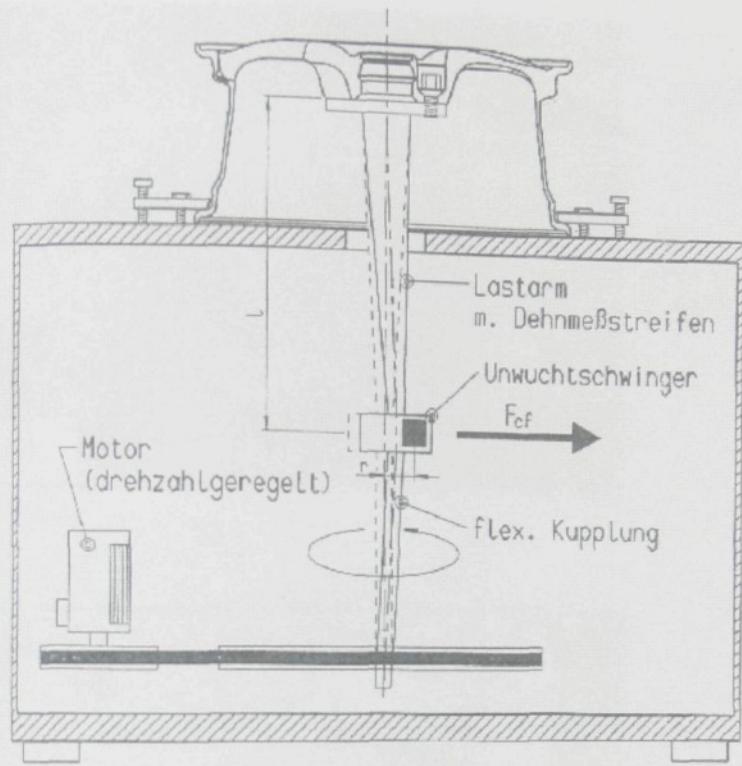
Obr. 61. - Schema zkušebního zařízení pro únavové zkoušky opracovaných středů kol

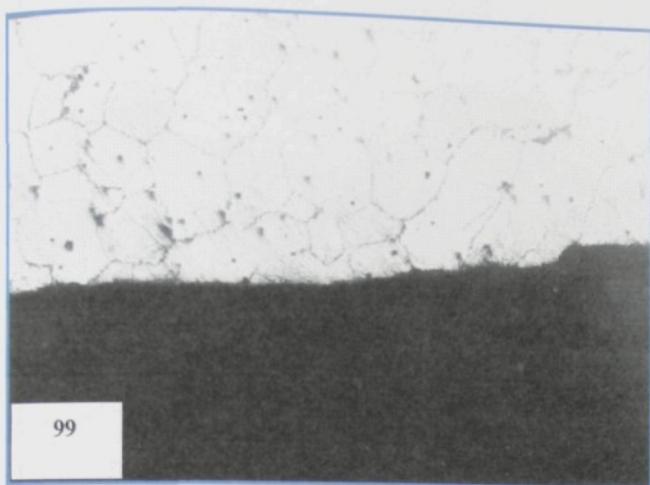
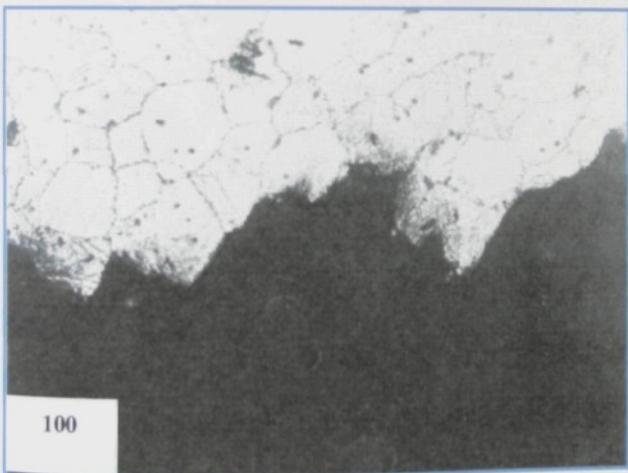
zvětšeno 50x
leptáno kys.
šťavelovou
únavový lom

zvětšeno 50x
leptáno kys.
šťavelovou silový
lom

Obr. 64. - Mikrostruktura z kola č. 4

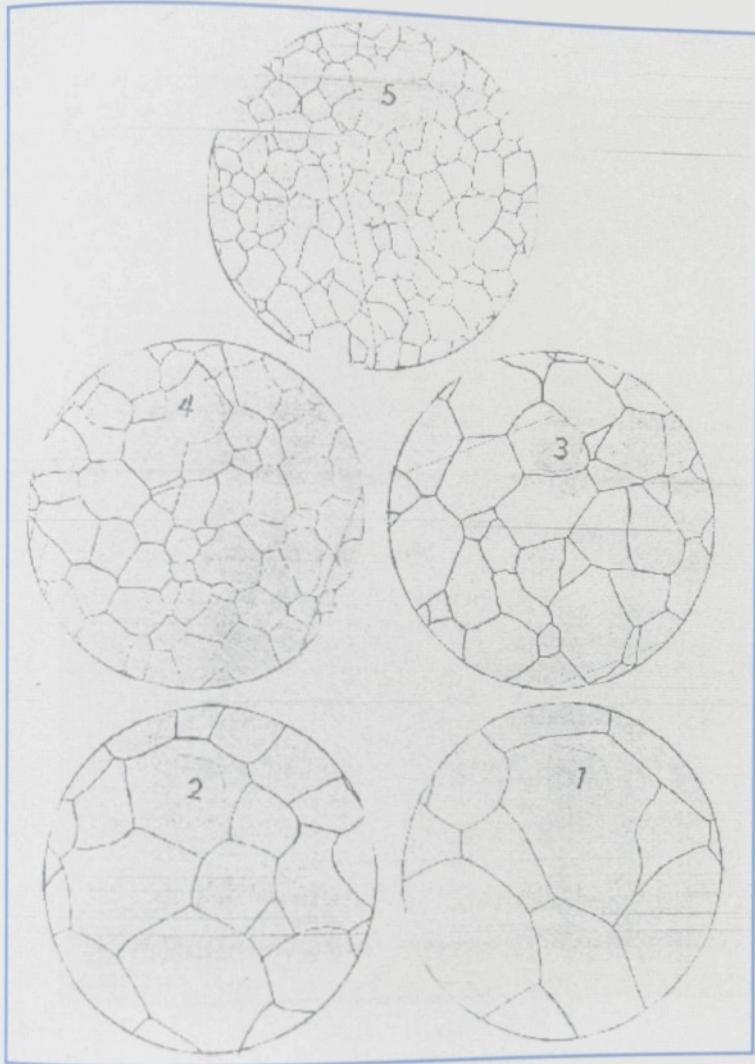
Obr. 65. - Hodnocení velikosti zrn Mg slitin

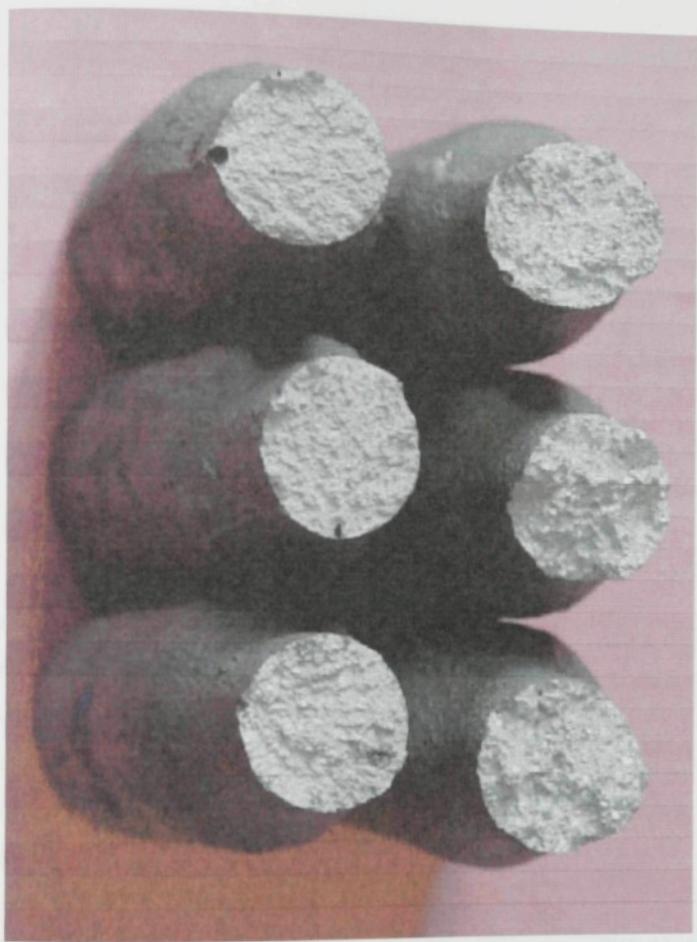
Obr. 66. - Odeznívání modifikace - vzorek č. laž 6

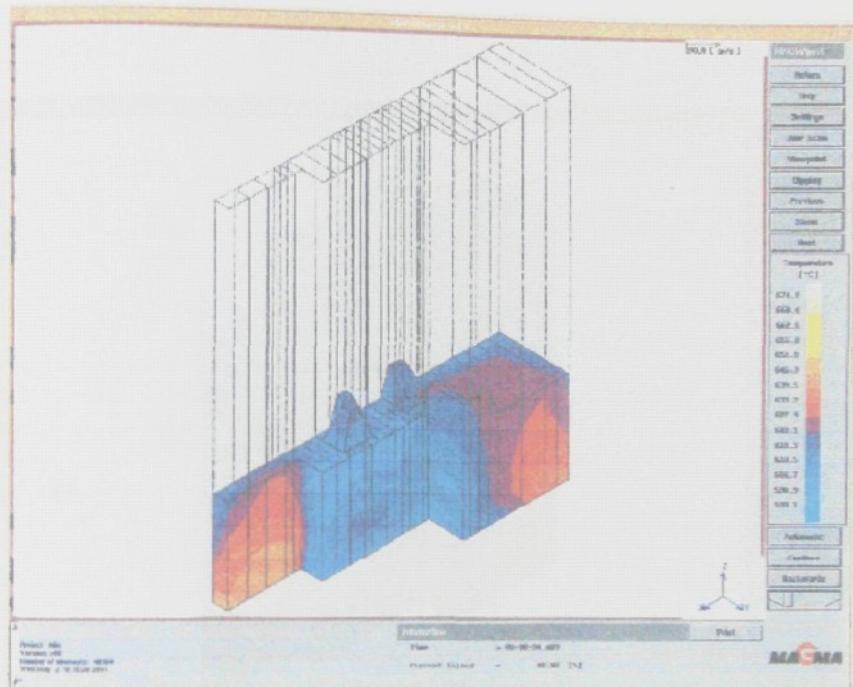
Obr. 68. - Plnění pískové formy po 4,5s

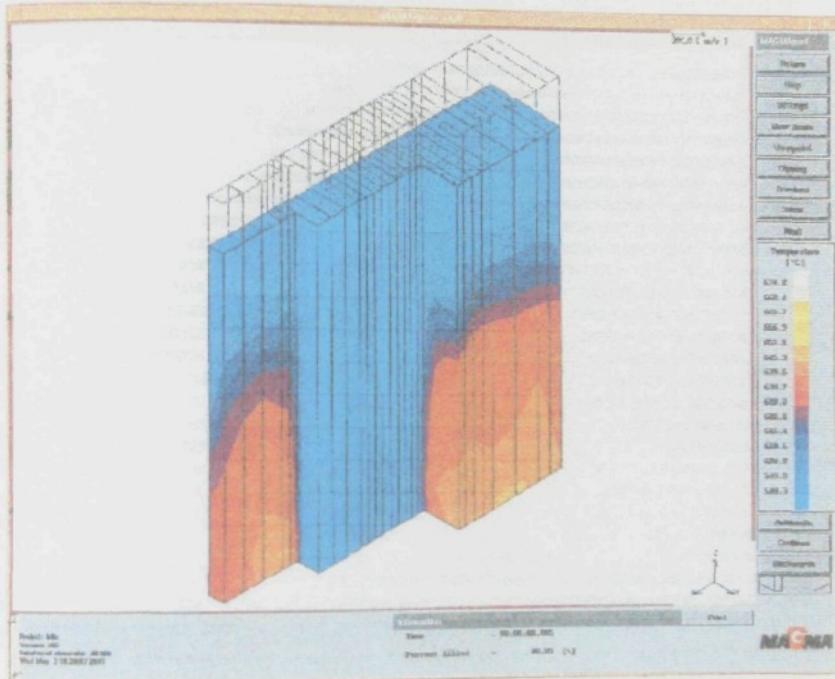
Obr. 69. - Plnění pískové formy po 9s

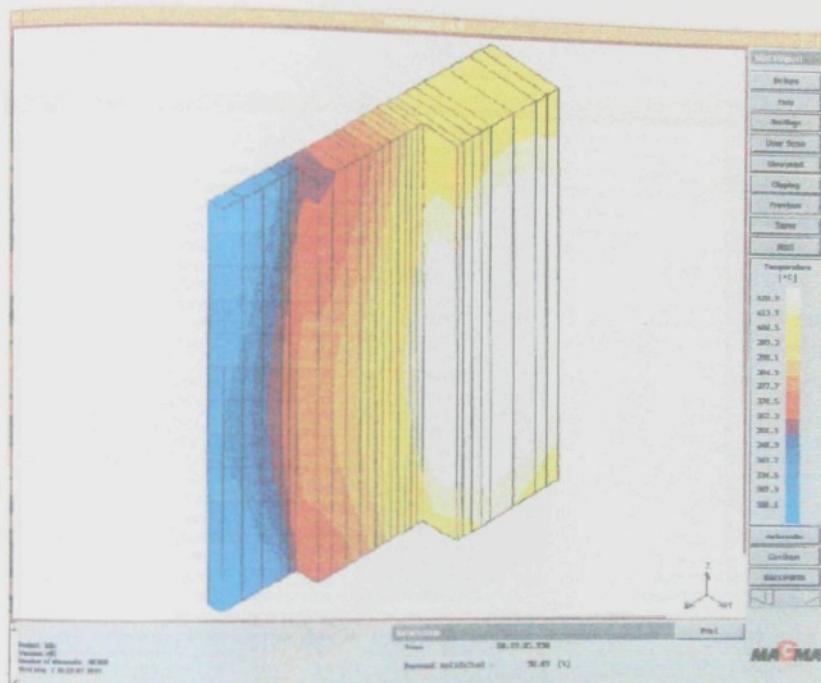
Obr. 72. - Chladnutí odlitku v pískové formě po 9,5 min.

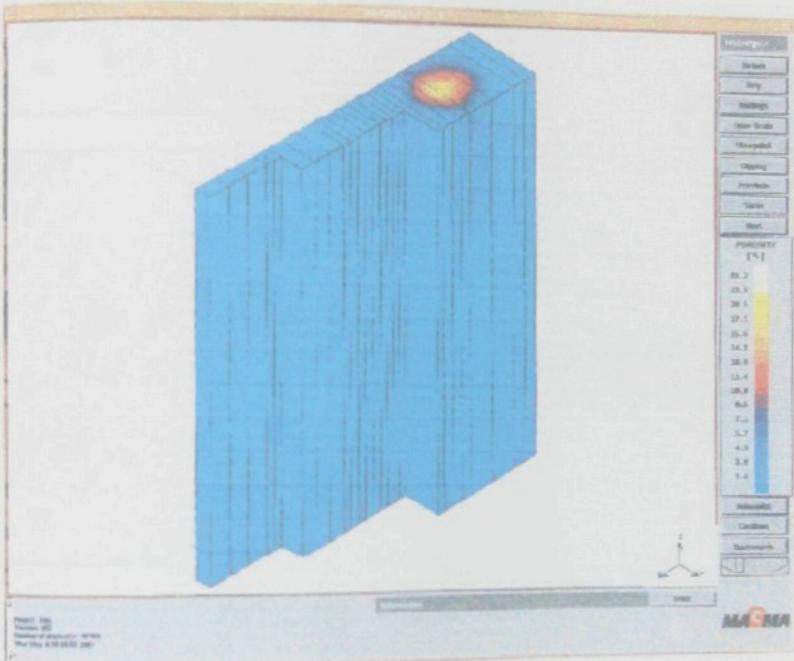
Obr. 73. - Pórovitost v odlitku z pískové formy

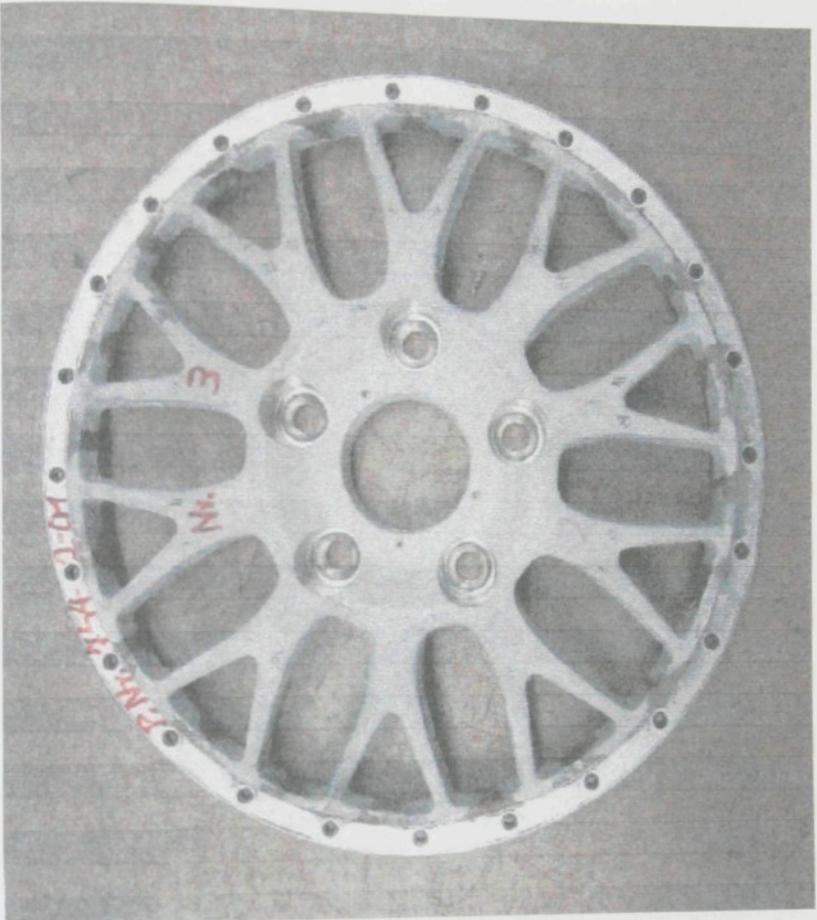
Obr. 102. - Celkový pohled na střed kola č.3 po zkoušce únavy

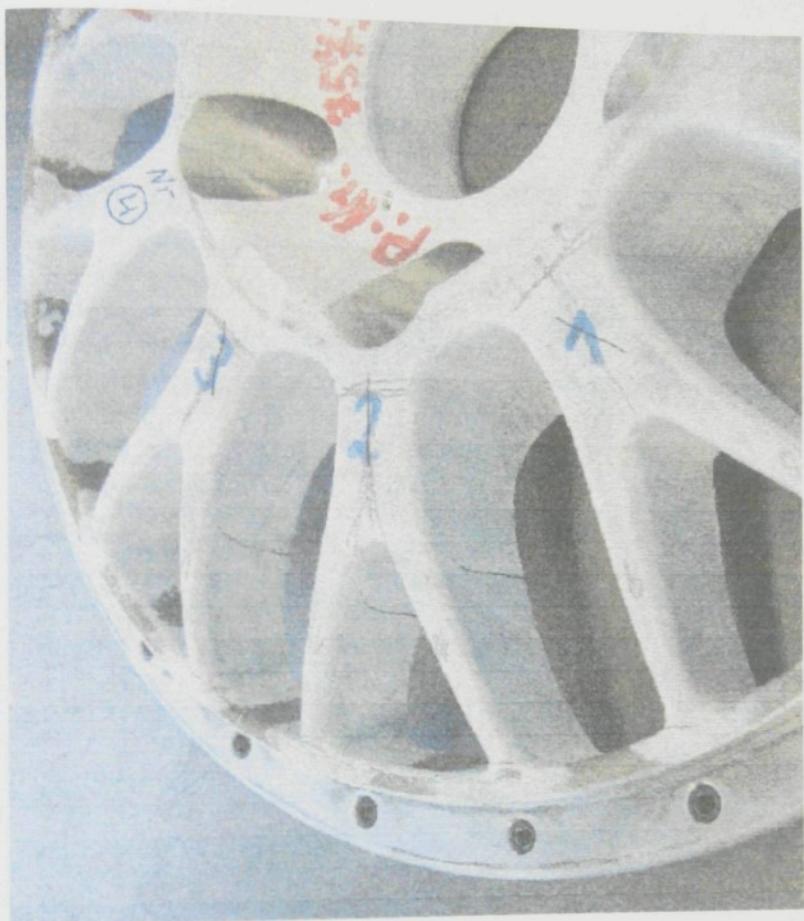
Obr. 104. - Charakteristické praskliny po zkoušce únavy kola č.4

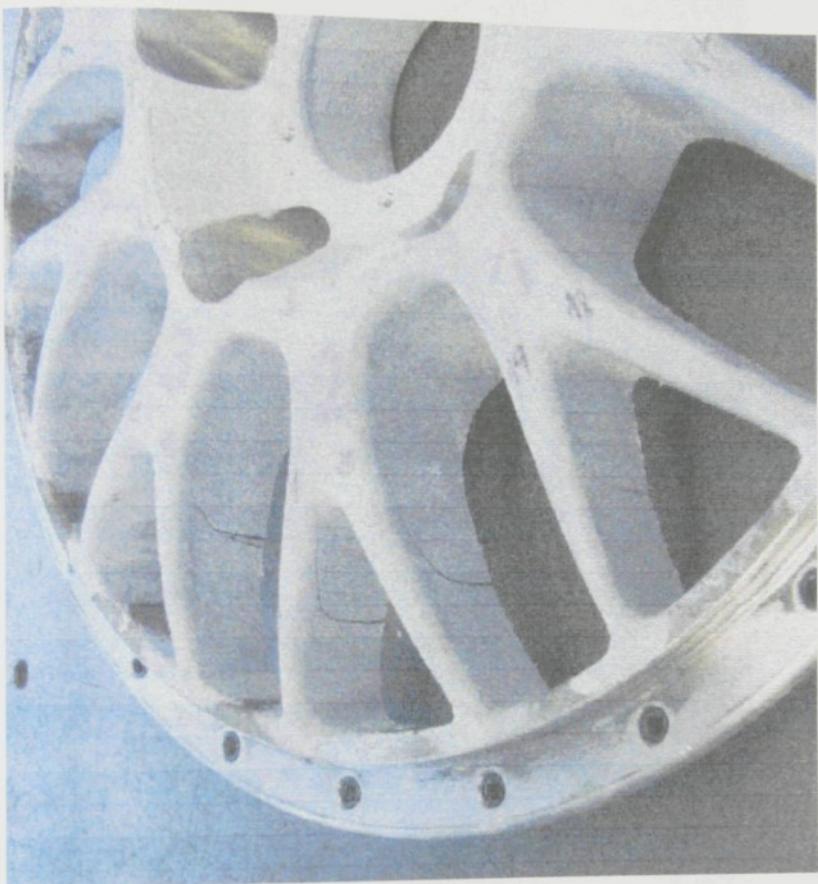
Obr. 105. - Praskliny po zkoušce únavy kola č.3

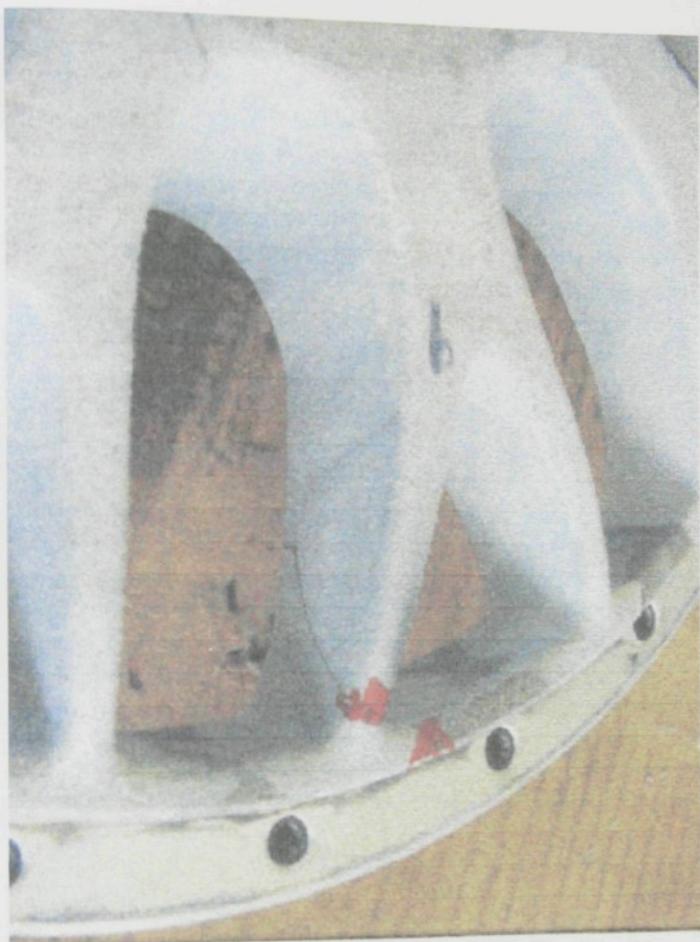
Obr. 106. - Detail průběhu praskliny po zkoušce únavy kola
varianta A - atypický průběh

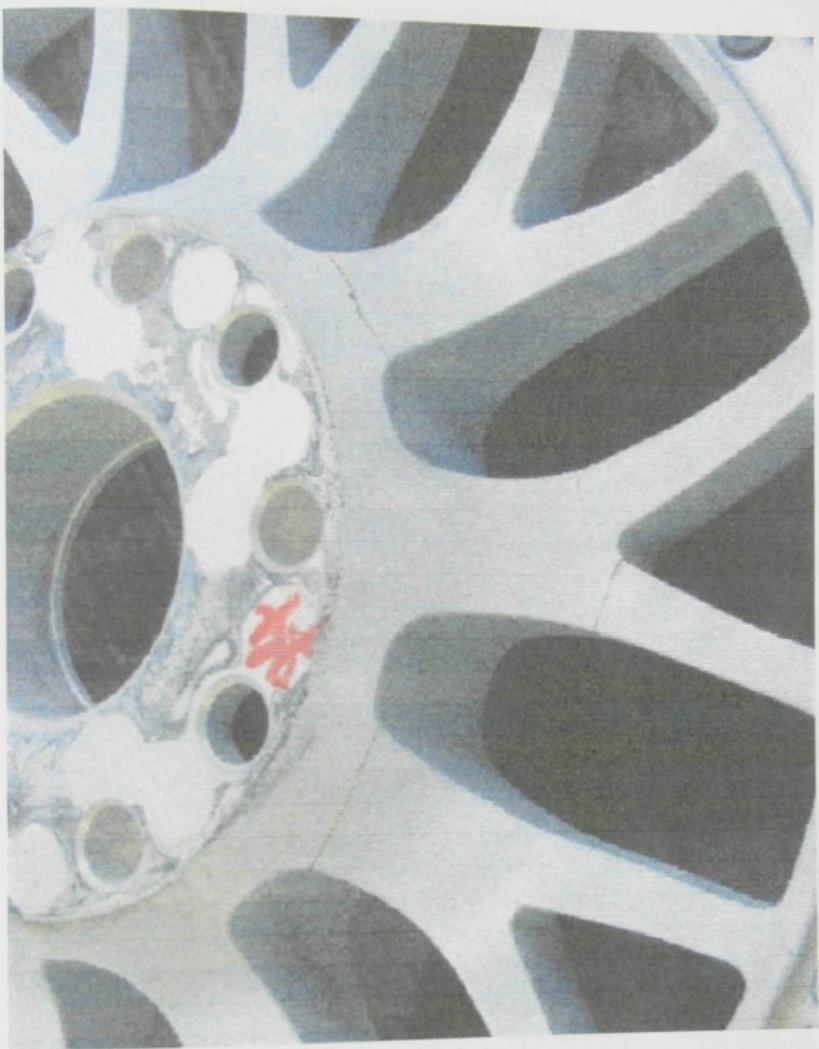
Obr. 107. - Praskliny po zkoušce únavy kola
varianta A - atypický průběh

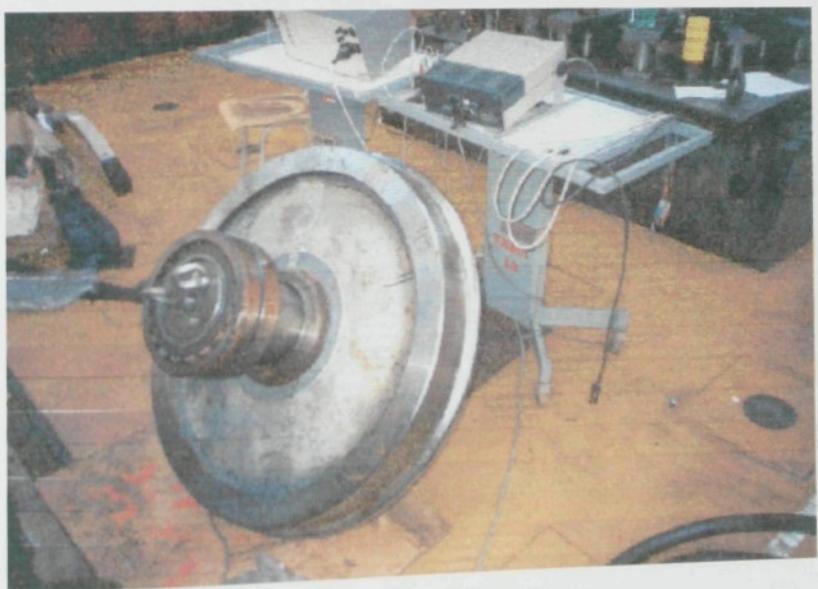
Obr. 108. - Železniční kolo po zkoušce únavy

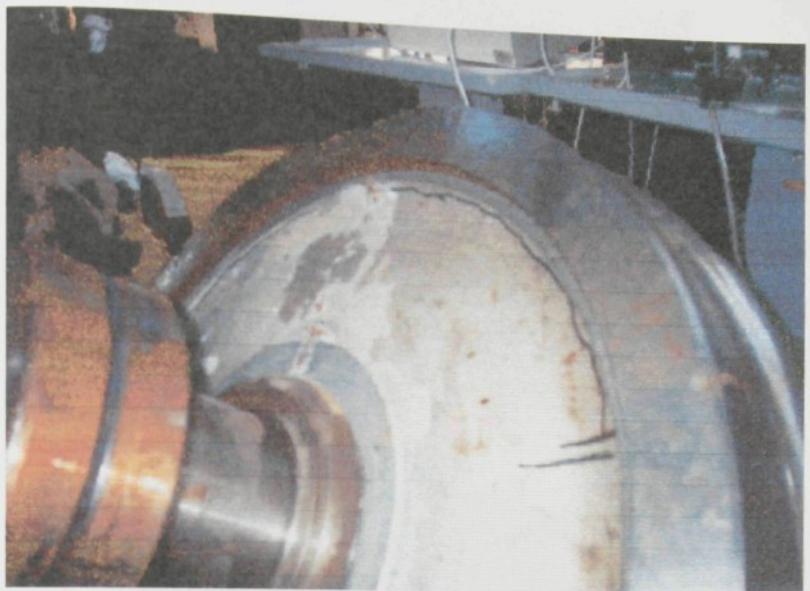
Obr. 110. - Detail železničního kola - prasklina
