**VÝVOJ A APLIKACE HOŘČÍKOVÝCH
SLITIN
V DOPRAVNÍ TECHNICE**

HABILITAČNÍ PRÁCE

Ing. Ivo Juřička, CSc.

Liberec, květen 2002

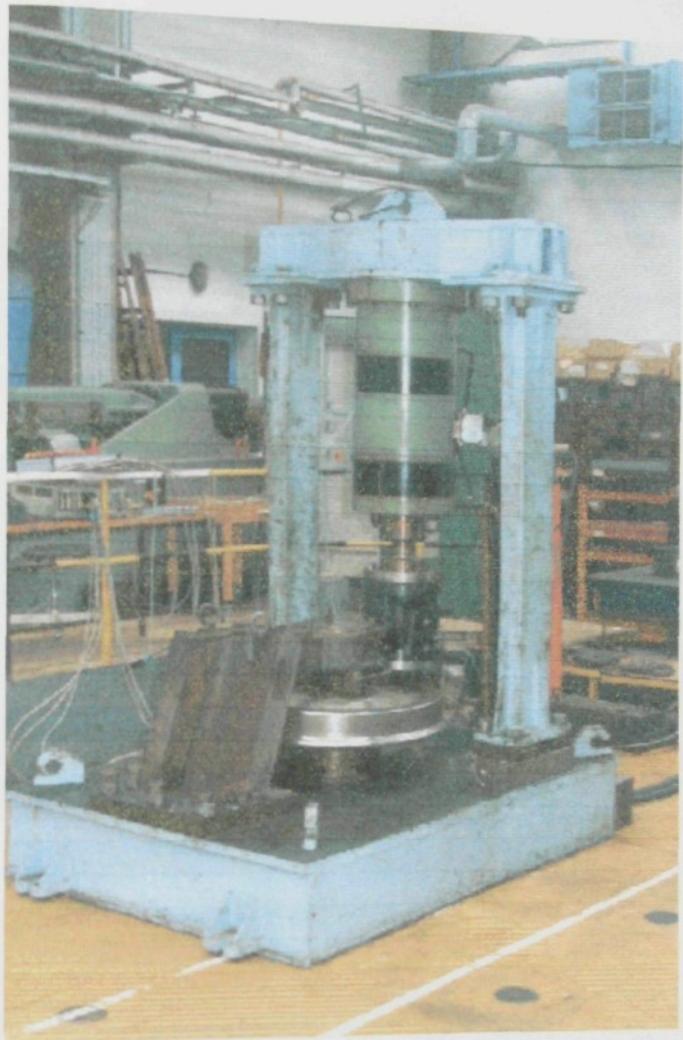
Obr. 112. - Únavová zkouška železničního kola

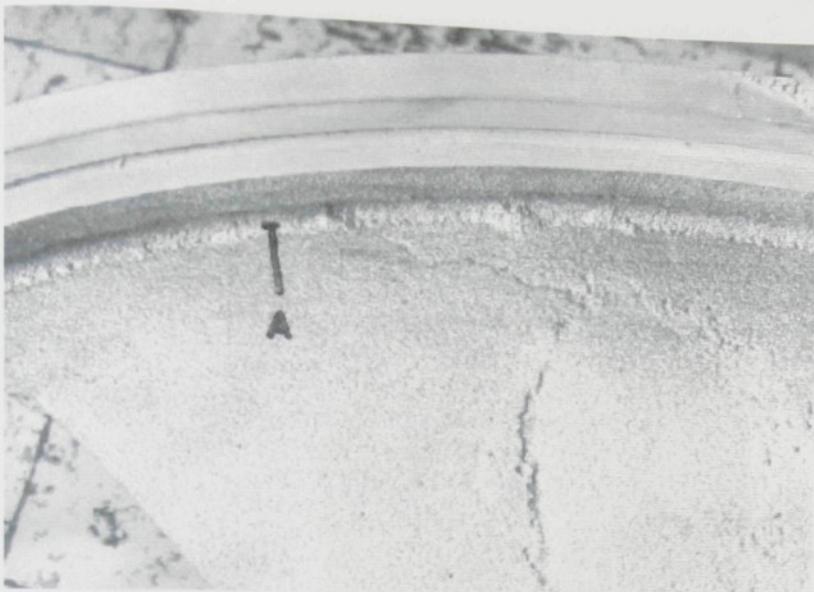
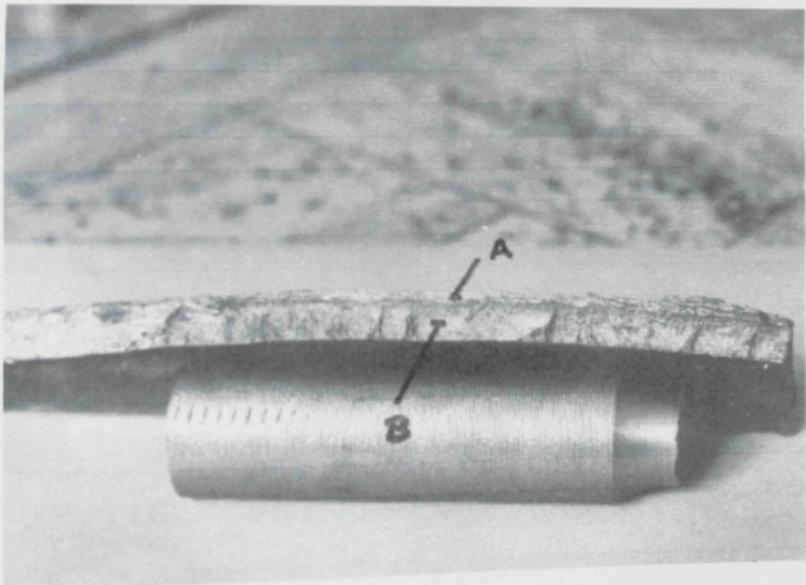
Obr. 115. - Iniciační centrum lomu v místě A a detail prvotní praskliny

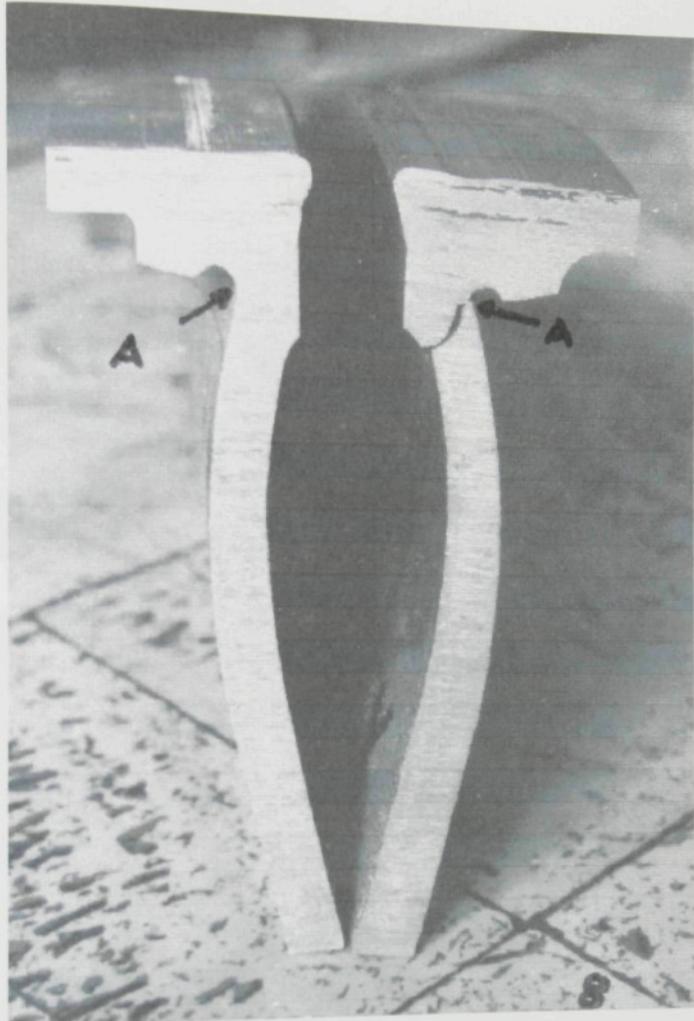
Obr. 116. - Plášť železničního kola s prasklinou v místě A
