APPLICATION PROBLEMS OF GRAPHITIC CASR IRON AT
DIESEL ENGINES AND TRUCKS

PROBLÉMY APLIKACE GRAFITICKÝCH LITIN U VZNĚTOVÝCH MOTORŮ
A NÁKLADNÍCH AUTOMOBILŮ

Soubor uveřejněných vědeckých a inženýrských prací
doplňený komentářem

Obor strojírenská technologie 23-07-8

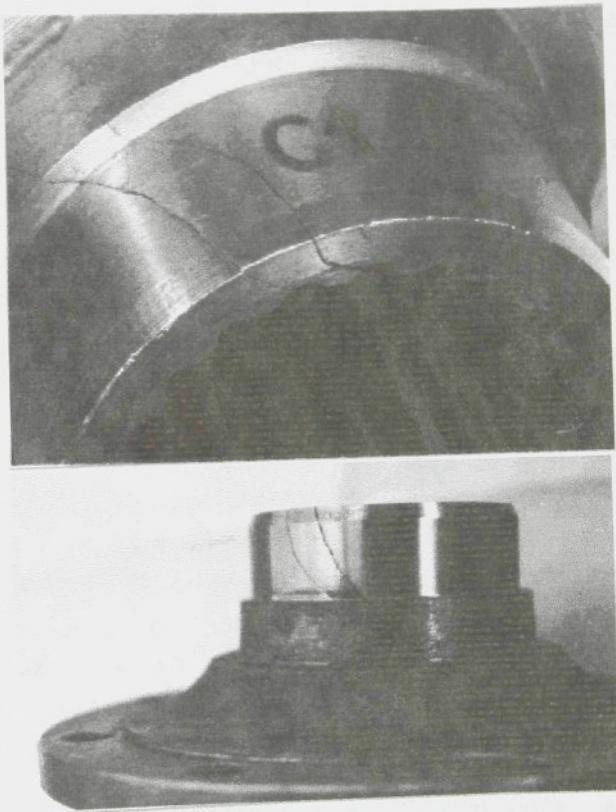
Obr.2. Místa vzniku únavové trhliny - v patě radiusu evolventního drážkování na konci náboje.

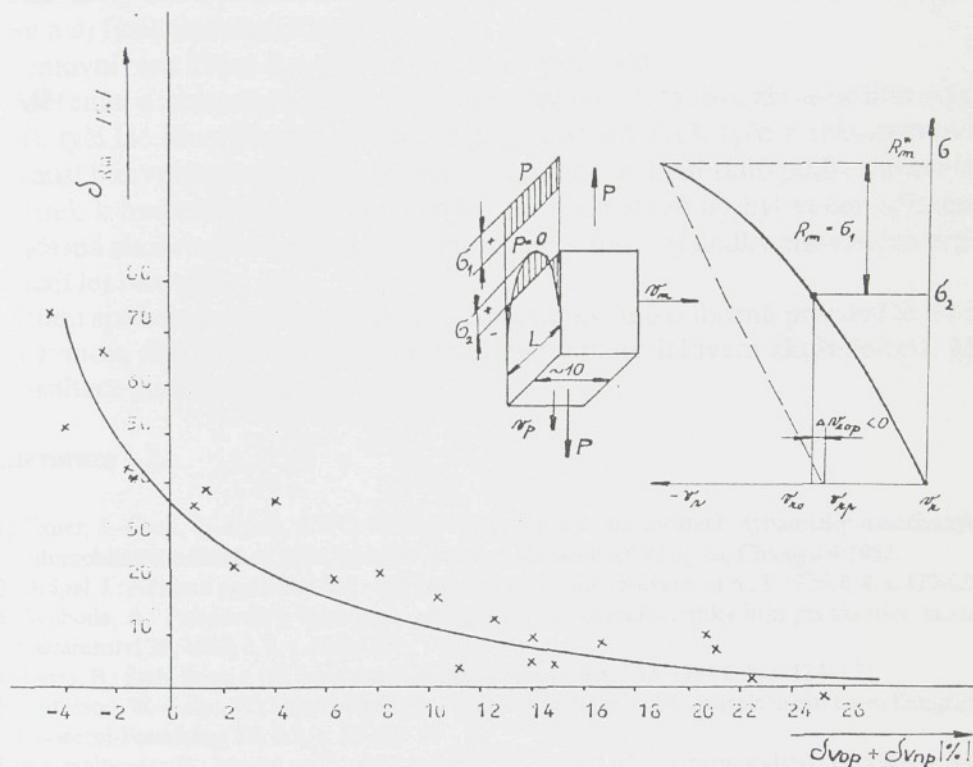
Obr. 3. Závislost odchylky δR_m od předpokládané pevnosti R_m^* na snížení rychlosti zvuku $\delta v_{vp} + \delta v_{vn}$. Závislost δR_m na snížení v_r .

Výraz (5) vyjadřuje vztah mezi relativní změnou rychlosti zvuku přetřesení tyče v podélném σ_{vp} a příčném σ_{VN} směru (k namáhání) k relat. snížení pevnosti σ_{Rm} . Graf. průběh uvádí obr. 3.

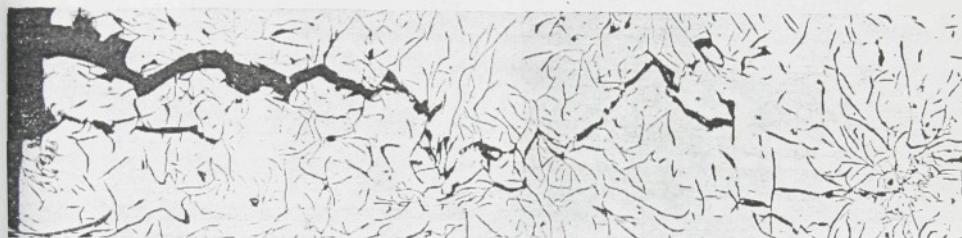
OBR. 2. Trhlina v setrvačníku v neleptaném stavu, zvětšeno 100×.

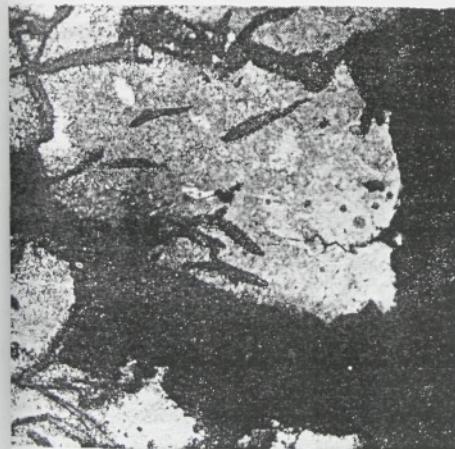
OBR. 3. Trhlina v setrvačníku k obr. 2, leptáno Nitalem; zvětšeno 100×; měření mikrotvrdoši 1 tab. III.

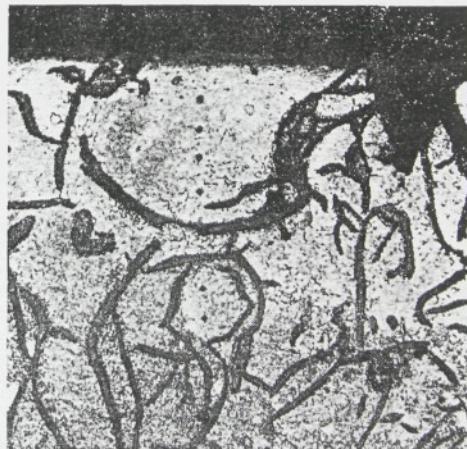
OBR. 4. Povrch vzorku, leptáno Nitalem; zvětšeno 200×; měření mikrotvrdoši 2 tab. III.

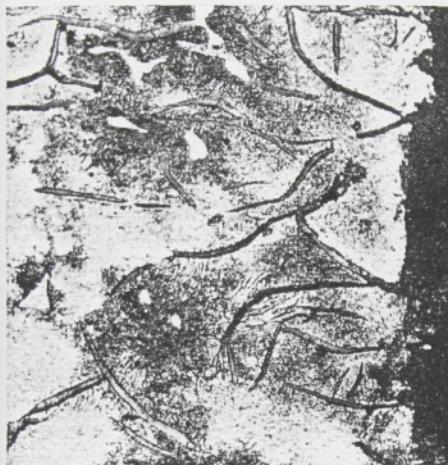
OBR. 5. Povrch vzorku; leptáno Nitalem; zvětšeno 200×; měření mik-
rotvrdosti 3 tab. III.

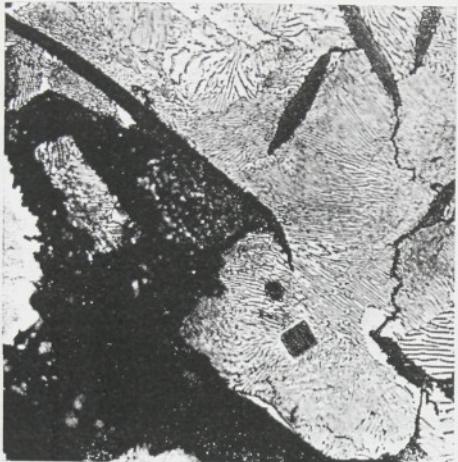
OBR. 9. Mikrostruktura ve vzdálenosti 1,9 mm od povrchu třecí plochy setrvačníku, leptáno Nitalem; zvětšeno 500×.

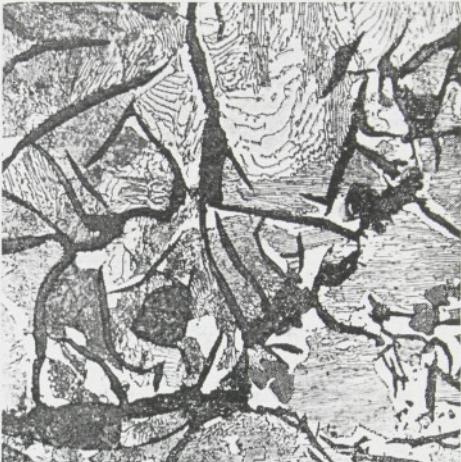
OBR. 10. Mikrostruktura ve vzdálenosti 3,0 mm od povrchu třecí plochy setrvačníku trhliny na obr. 2; leptáno Nitalem; zvětšeno 500×.

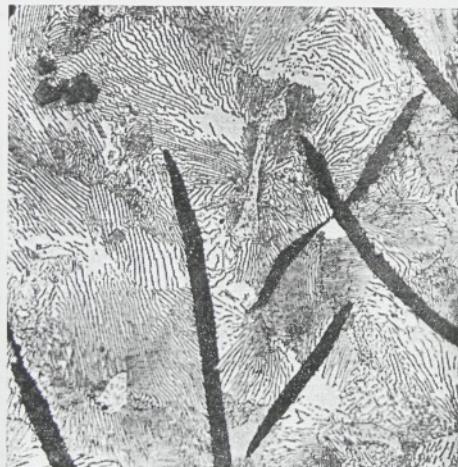
OBR. 11. Mikrostruktura uprostřed vzorku; leptáno Nitalem; zvětšeno 500×.

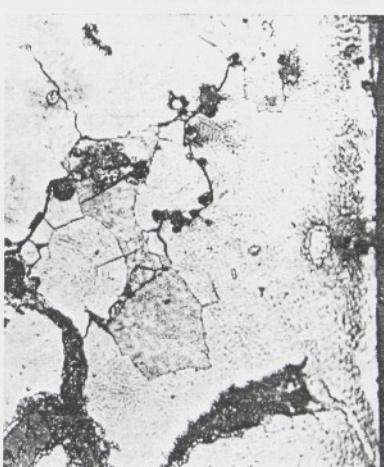
OBR. 12. Mikrotrhliny v matrice u povrchu vzorku; leptáno Nitalem; zvětšeno 500×.

Z obr. 12 a 13 je patrné šíření mik-
rotrhlin matricí v těsné blízkosti

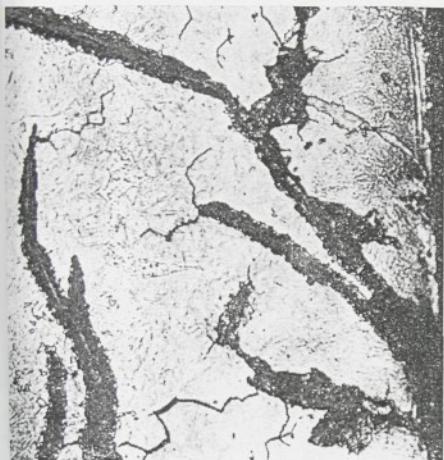
IBR. 13. Mikrotrhliny v matrice u povrchu vzorku; leptáno Nitalem; výškem 500X.

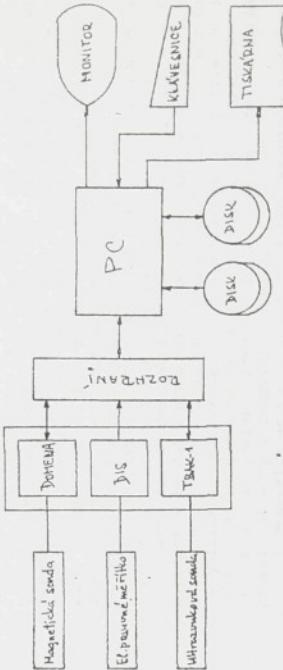
Obr.3. Blokové schéma systému SYLIT.

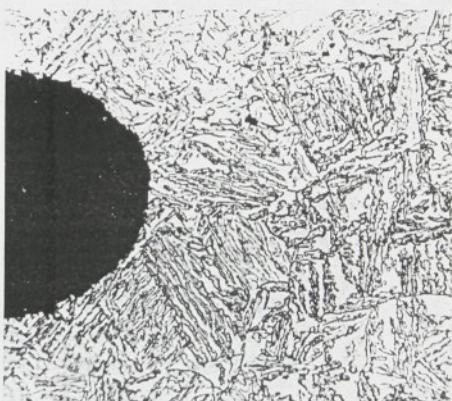
Obr. 2. Mikrostruktura, vahadlo, tavba $2400^{\circ}\text{C}/3000\text{ s}$, silný průřez, leptadio Vilella Bain-Nital, zvětšení $1000\times$.

bého a silného průřezu kalených součástí dle obr. 1 znázorňují metalografické snímky na obr. 2, 3, 4, 5 pro dvě různé transformační teploty (400 a 340°C) při zvětšení $1000\times$.

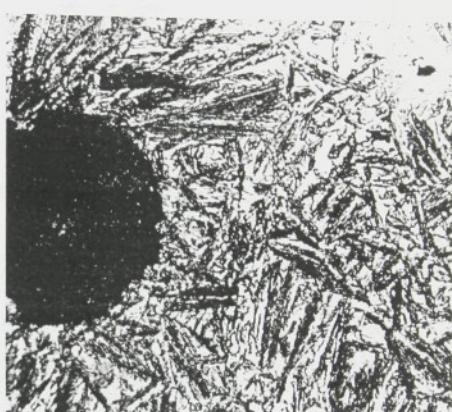
Obr. 5. Mikrostruktura, vahadlo, tavba 5, 340 °C/5000 s, slabý průřez, leptadlo Vilella Bain-Nital, zvětšení 1000×.

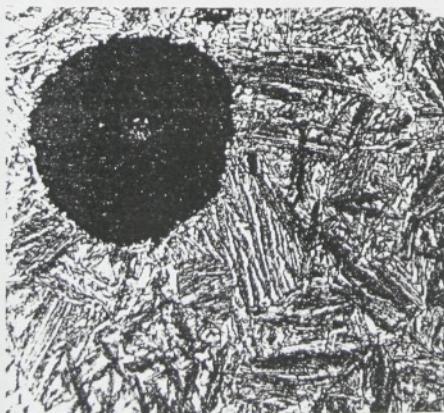
Obr. 4. Mikrostruktura, vahadlo, tavba 5, 340 °C/5000 s, silný průřez, leptadlo Vilella Bain-Nital, zvětšení 1000×.

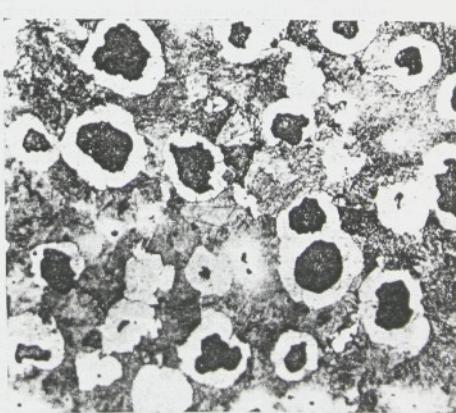
Obr. 6. Mikrostruktura, tavba 2, litý stav, leptadlo Nitral, zvětšení 250×.

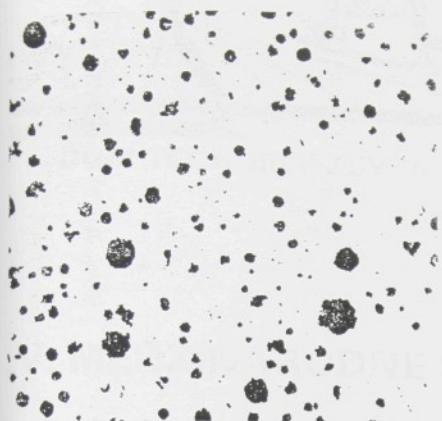
Obr. 7. Velikost a rozložení grafitu, tavba 3, neleptáno, zvětšení 100×.

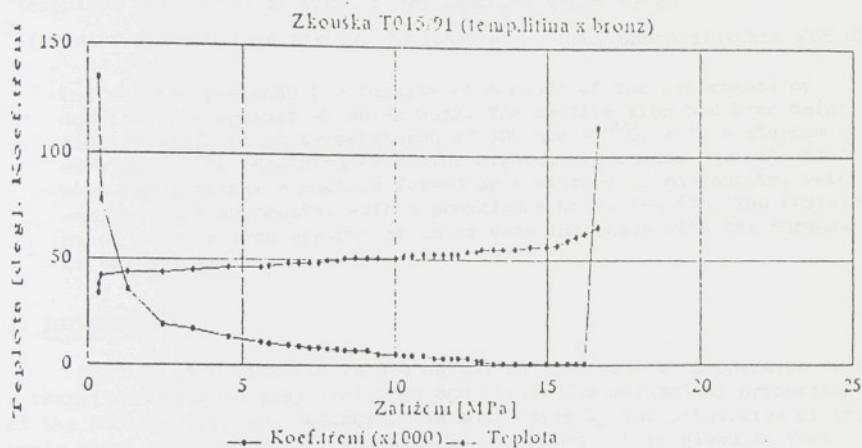
Obr. 1 Výsledek zkoušky pro dvojici tvárná litina - bronz

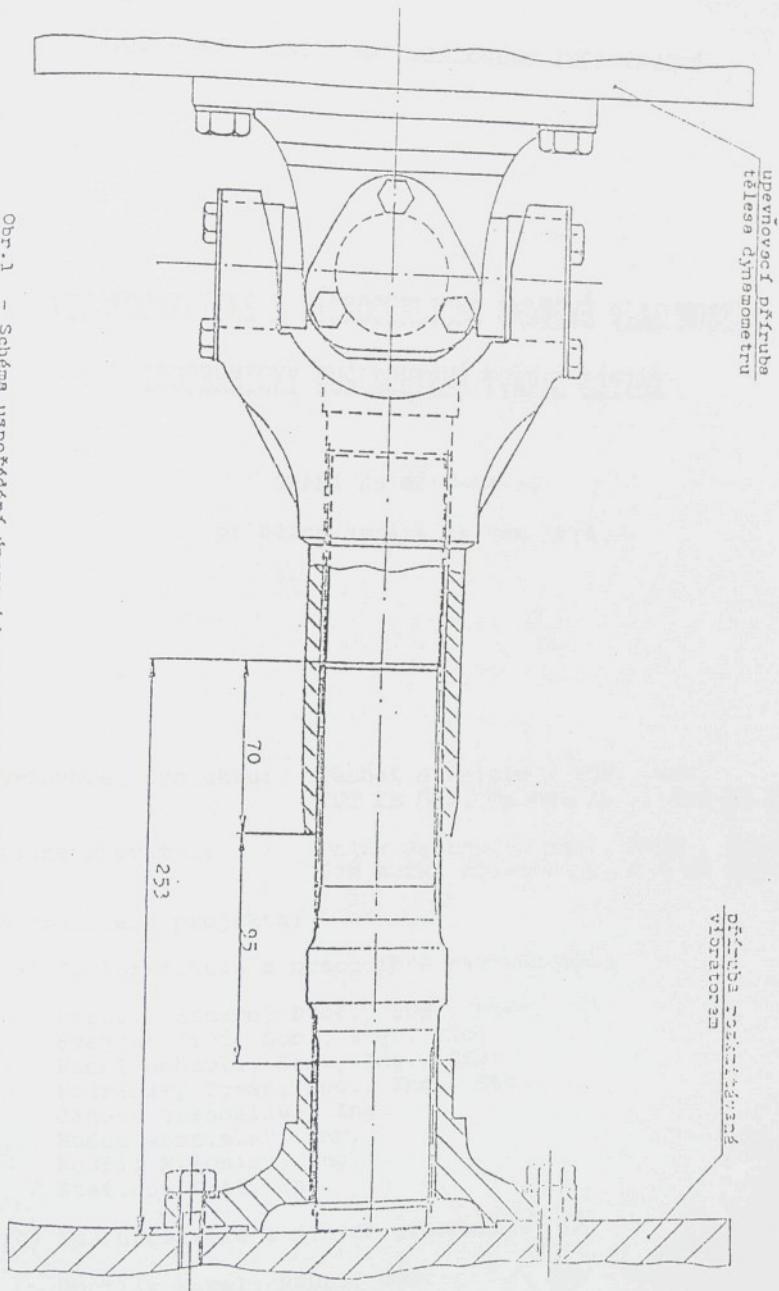
Obr.1 – Schéma uspořádání únavových zkoušek posuvného náboje klobou

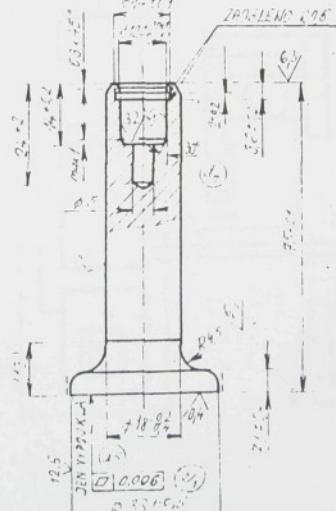
Obr. 1 : Zdvíhátko ventilu

Kromě materiálových nemogennit plynucích ze stěváren-
ské výroby mohou se vyskytovat na čelní ploše zdvíhátek
praskliny. Potenciálním nebezpečím jsou tialové prnutí,
která vznikají během krytalizaci litiny / Ledeburit / a
technologická nekázená při brusení čelních ploch. Tyto
praskliny nejsou obvykle prostým okem pozorovatelné.

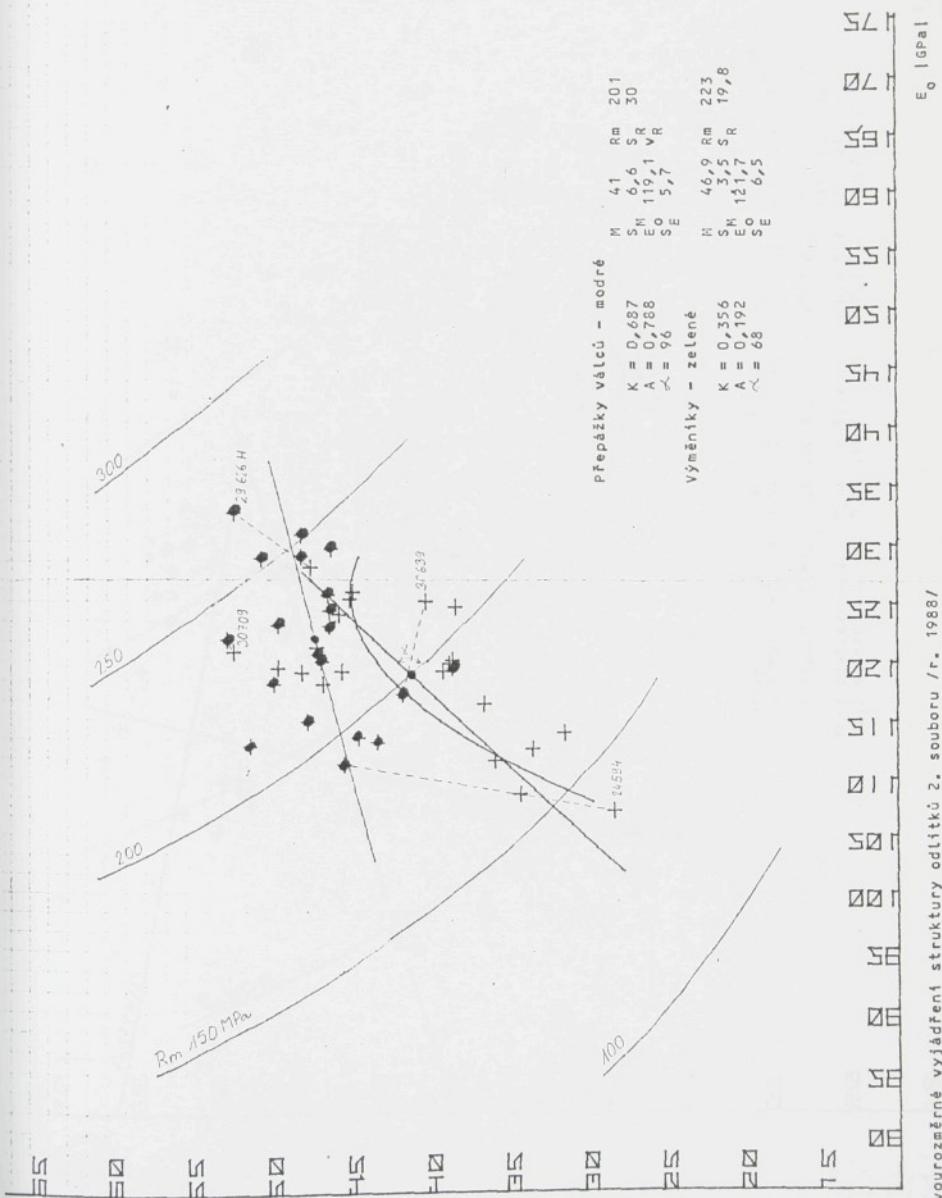
Obr. 20 Dvoourozměrné vyjádření struktury odlišk 2. souboru / r. 1988/

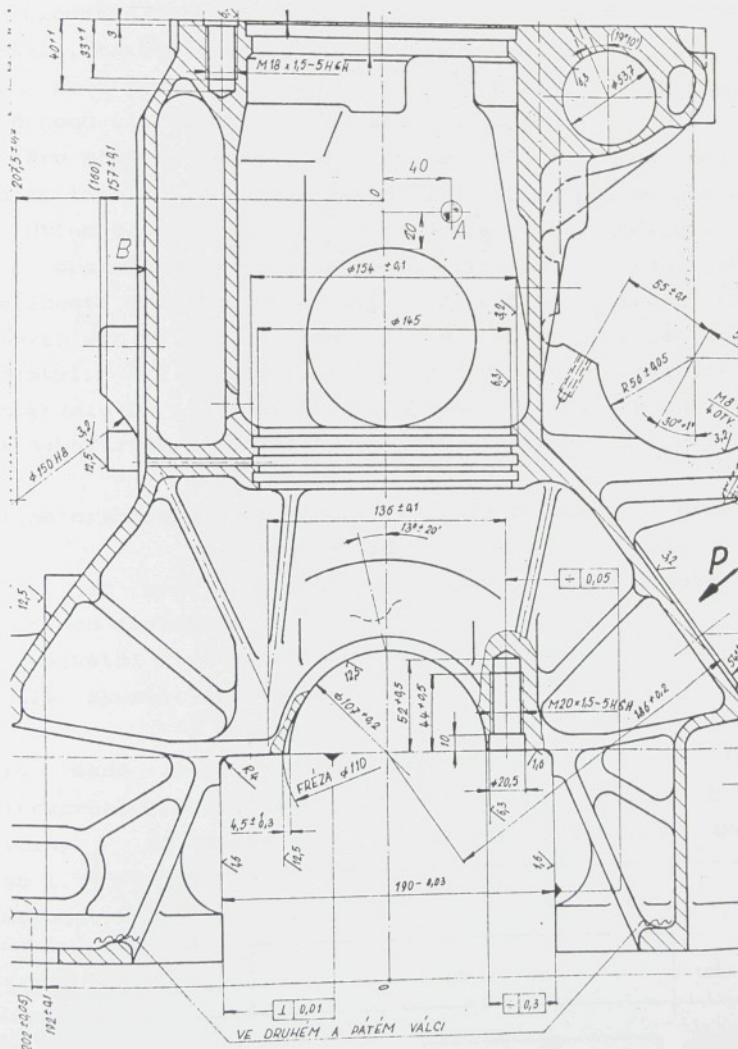
Obr. 5. Řez blokem valců - místa kontroly A,B.

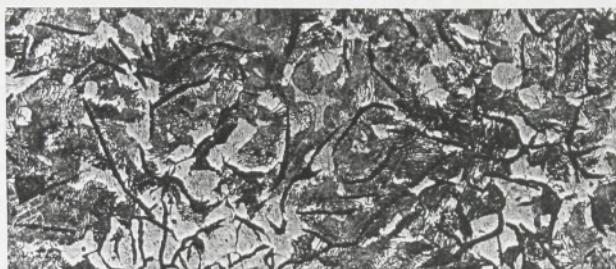
Obr.4. Struktura v přepážce bloku valců. Zvětšeno 100x.
Leptano NITAL 2%.

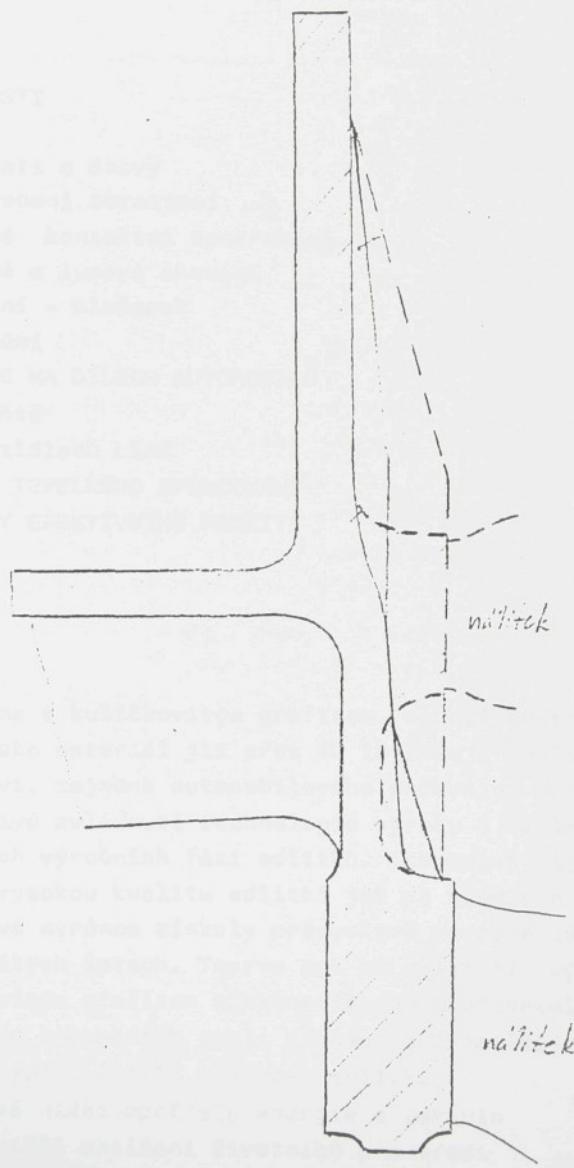
Obr. 1: Návrh na úpravu tvaru odlitku "přední držák předního pera"

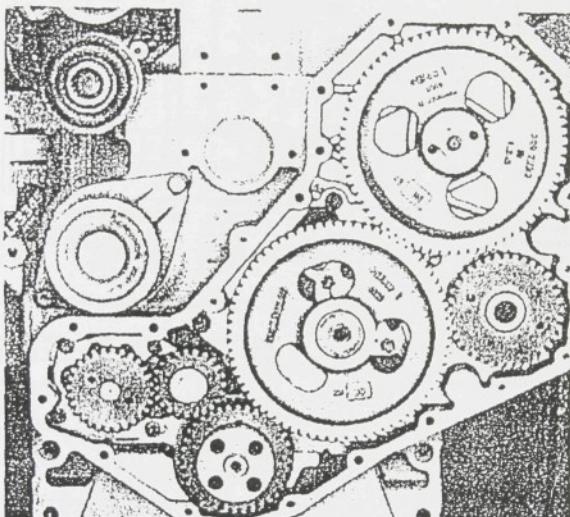
Obr. 3 Rozvodová kola motoru CUMMINS B z ADI

ADI Timing Gears for Cummins B-Series diesel engines. Replaced forged and case carburised 1022 steel with 30% cost saving.

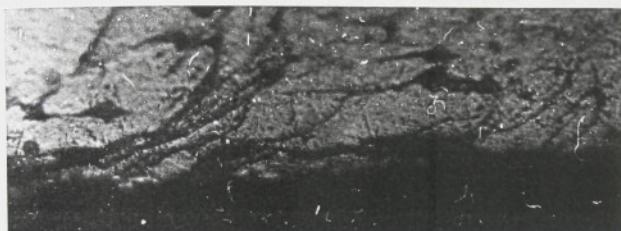
Obr.1. Obroběný povrch vloženého válce Detroit Diesel, 1000x zv.

Vzorek S obsahuje poměrně tlusté lupinky grafitu 7,5um bez ostrého zakončení - menší vrubový účinek, naopak nový odlitek N má tenké lupinky grafitu - 2,5um, takže jejich ostré ukončení splývá s identifikací trhlinek. Vzorek z válce D obsahuje rovněž tenké lupinky 2,5um; vzorky T a L 4-6um.

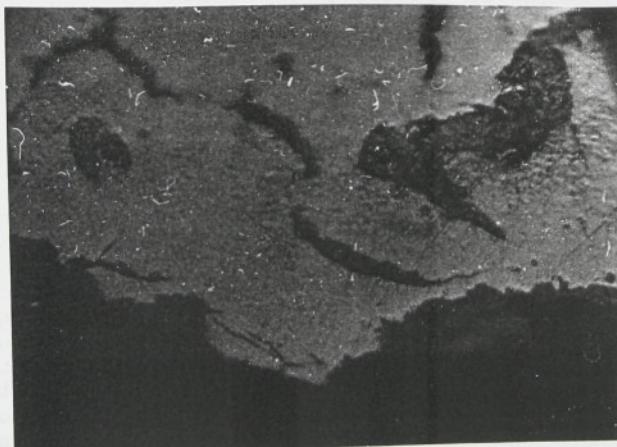
Obr.2. Opotřebovávaný povrch vloženého válce T. 1000x zv. NELEPT.

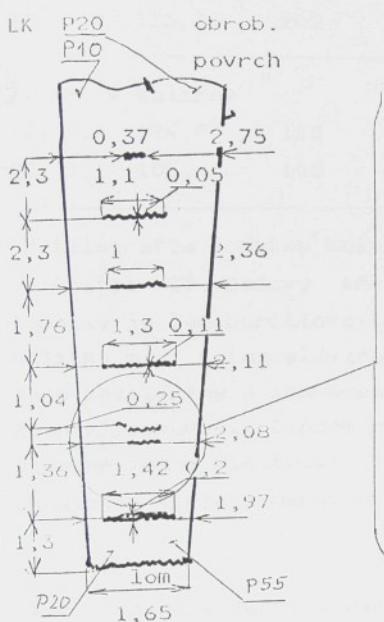
Obr.4 Geometrie vnitřních
trhlin desky kola CO2

Polohu vnitřních trhlin ukazuje rovněž obr.4 v řezu A z obr.3. Na obr. 5 je trojité trhliny z obr.4

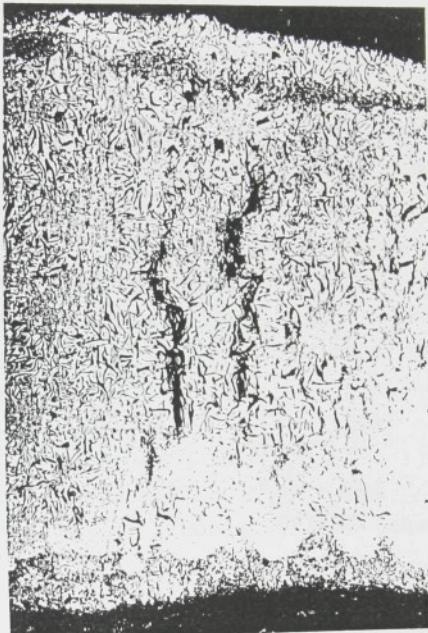
Obr.5 Vnitřní trhliny trojité
ZV50X NITAL
