**HLUČNOST A VIBRACE
AUTOMOBILOVÝCH PŘEVODOVEK
V SOUVISLOSTI S IDENTIFIKOVANÝMI ZÁVADAMI
OBRÁBĚCÍCH STROJŮ**

Habilitační práce

Elias Tomeh

2008

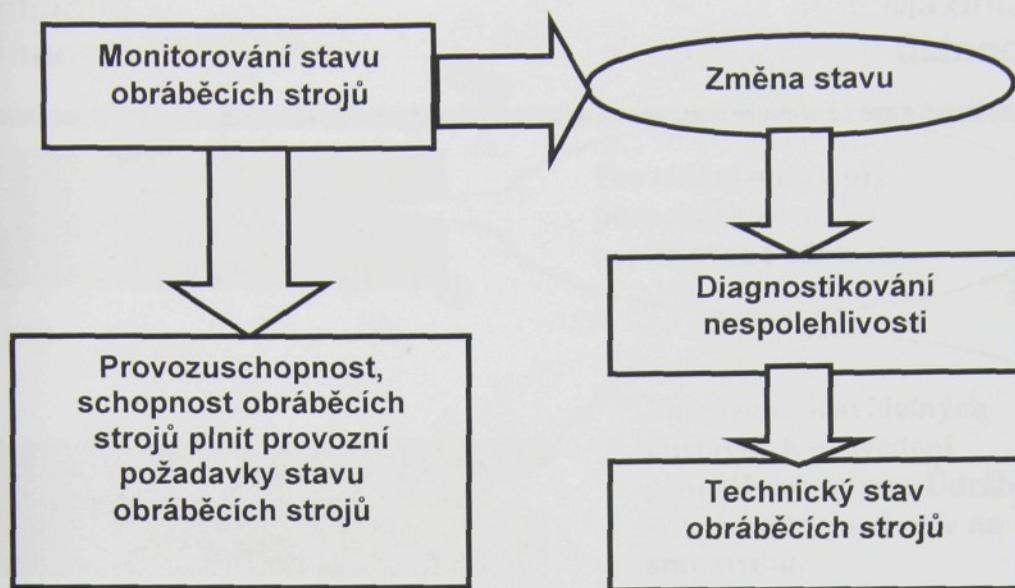
Obr.1. Diagnostikování obráběcích strojů v systému provozování

K eliminování většiny z uvedených poruch a k rozpoznání technického stavu mechanických částí obráběcích strojů slouží periodické měření řady veličin, např. teplota, vibrace ložisek, otáčky a radiální poloha rotoru, provozní tlaky a status upnutí nástroje. Tento způsob je dosažitelný použitím metody a prostředků technické diagnostiky, které jsou nástrojem moderního způsobu řízení kvality strojů a zařízení pro výrobu součástí převodovek osobních automobilů. Tyto metody a prostředky dovolují monitorovat vývoj poruchy v procesu provozování obráběcích strojů. Viz obr. 1.

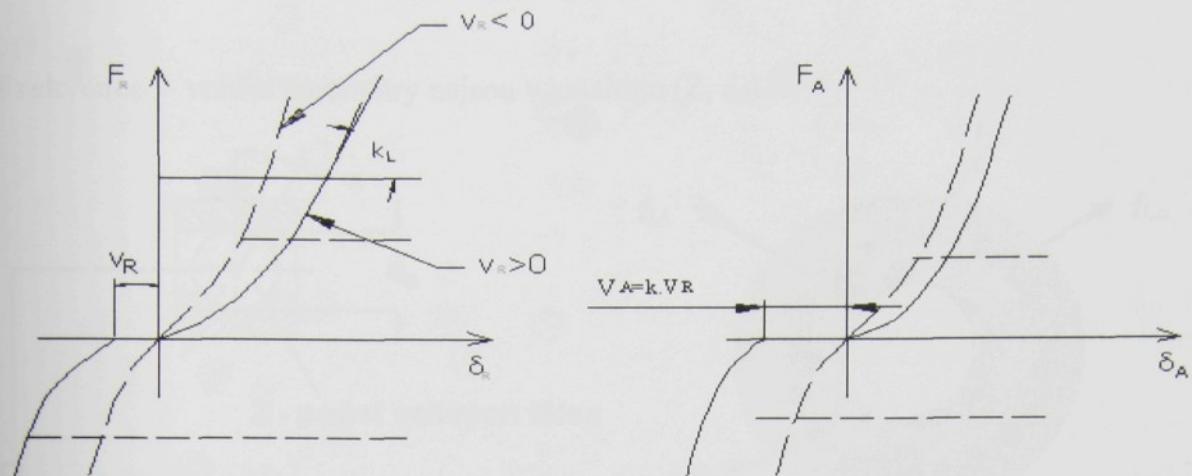
Obr. 6. Charakteristika radiálního (kulíčkového) ložiska (závislost deformace na zatížení)

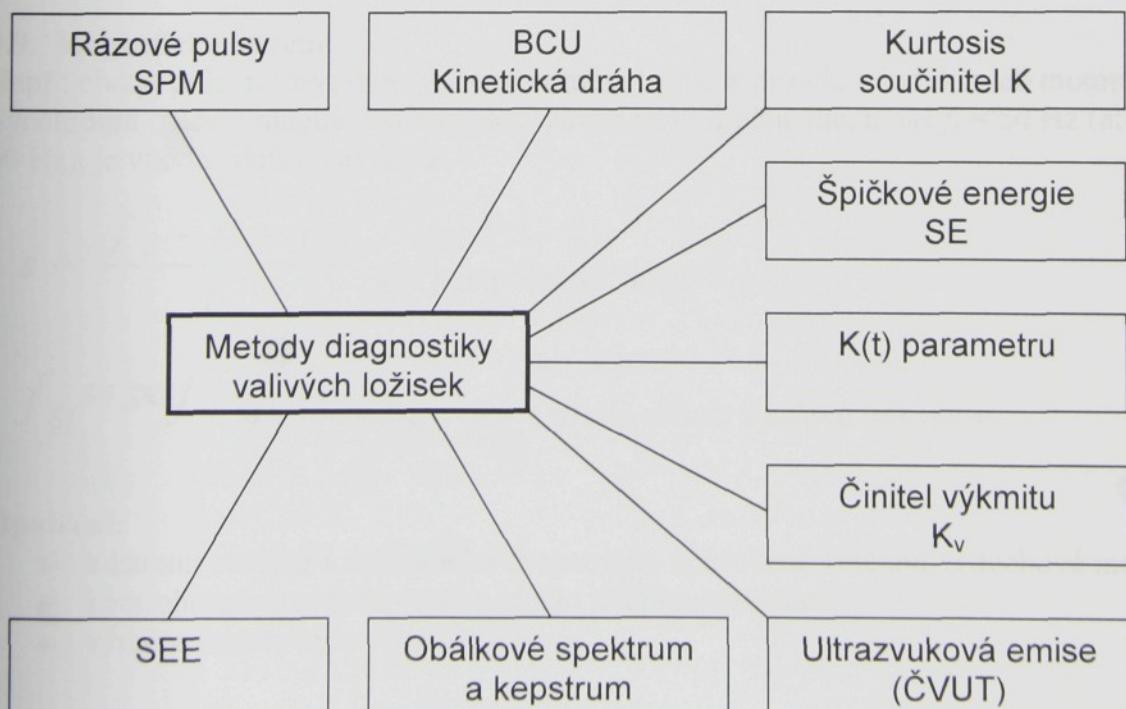
Obr.8. Metody technické diagnostiky valivých ložisek

V současnosti existuje několik metod bezdemontážní diagnostiky valivých ložisek založených na různých principech – viz obr. 8. Všechny tyto metody zjišťování stavu ložisek vycházejí z poznatku, že při odvalování poškozeného prvku ložiska dochází k nárazům, které vyvolají zvýšení úrovně vibrací na frekvenci nárazů, dále pak na frekvencích harmonických a rezonančních a tím je ložisko výrazným budičem vibrací. V této kapitole bude vysvětlena metoda obálkové analýzy (envelope spectrum), která byla použita při měření valivých ložisek převodovky MQ 200. Ostatní metody diagnostiky valivých a kluzných ložisek jsou vysvětleny v [50].

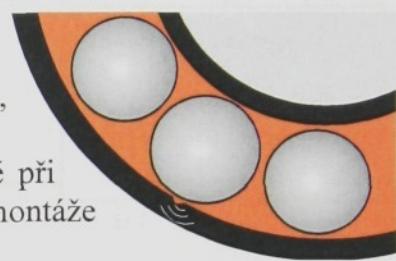
Obr. 9. Vada na vnější dráze (prasklina)

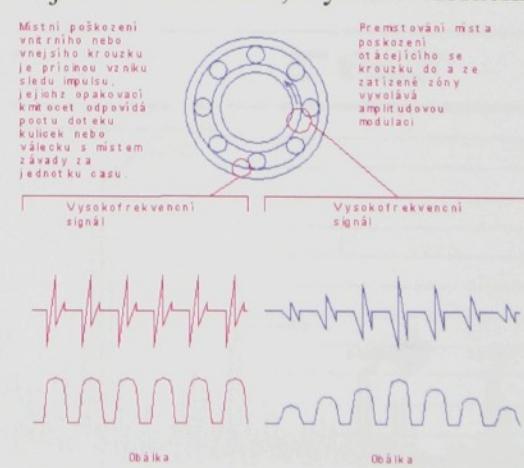
Obr. 10. Místní poškození vnějšího a vnitřního kroužku VL zapříčňuje vznik sledu mechanických impulsů (rázů). Projevem závady otáčejícího se kroužku je navíc amplitudová modulace.

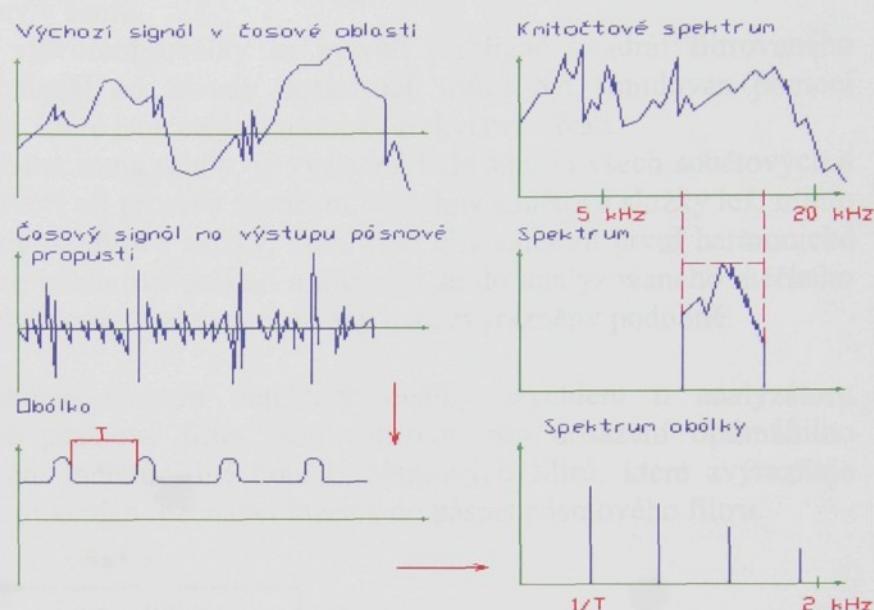
Obr. 11. Základní princip detekce a analýzy obálky

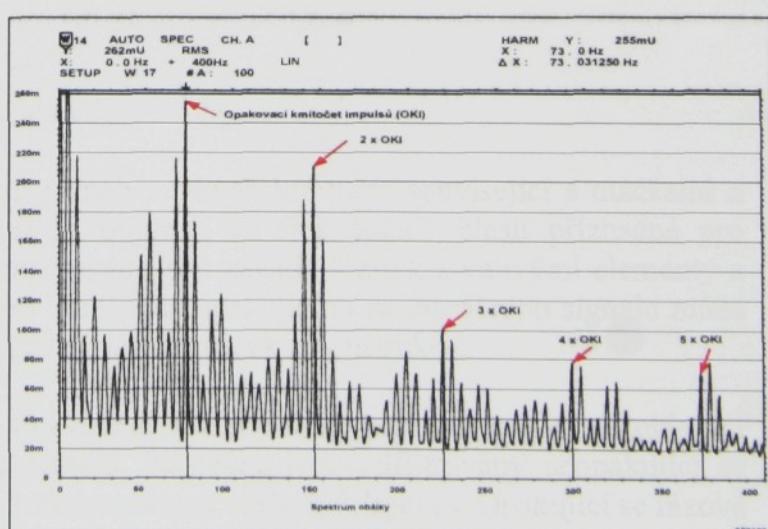
Obr. 12. Obálkové spektrum poškozeného vnitřního kroužku

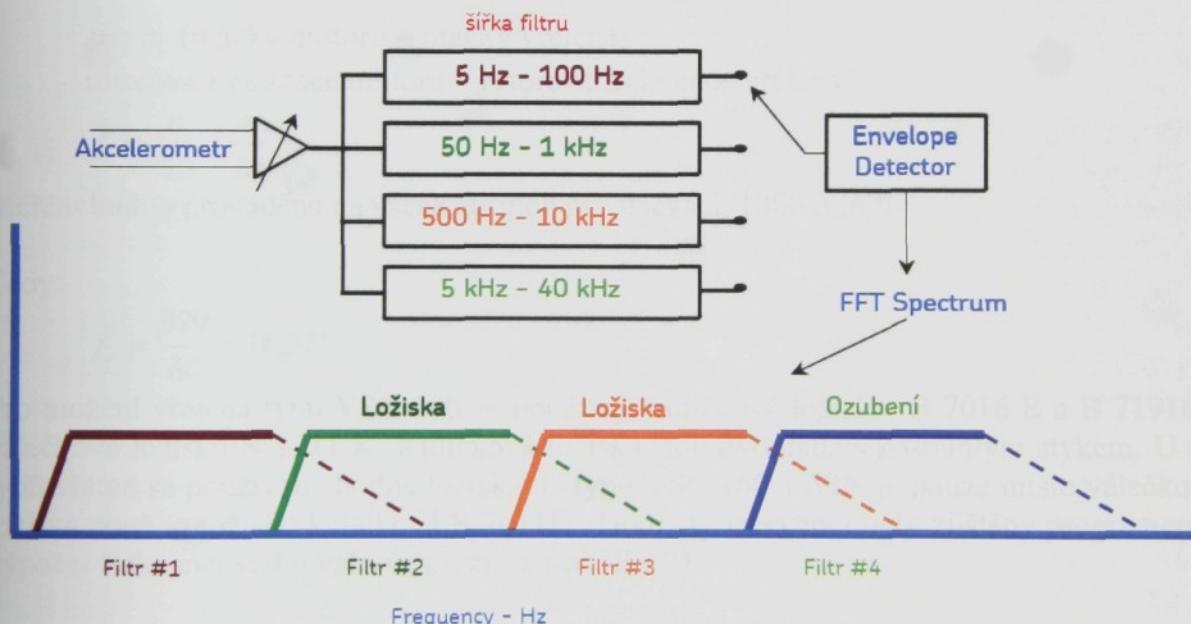
Obr. 13. Používané filtry pro zpracování signálu.

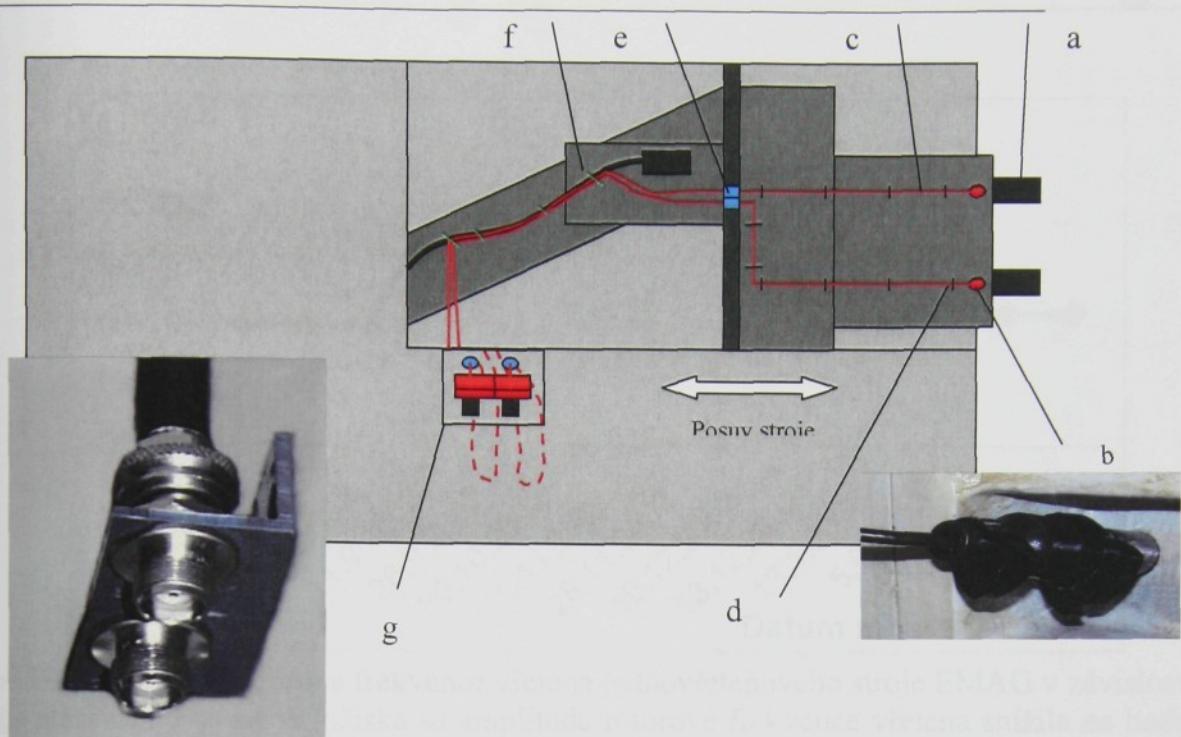
Obr.16. Vyvedení kabelu od snímače do diagnostické zásuvky - a) vřeteno, b) snímač, c) kabel, d) úchytka, e) průchodka, f) stahovací páska, g) diagnostická zásuvka.

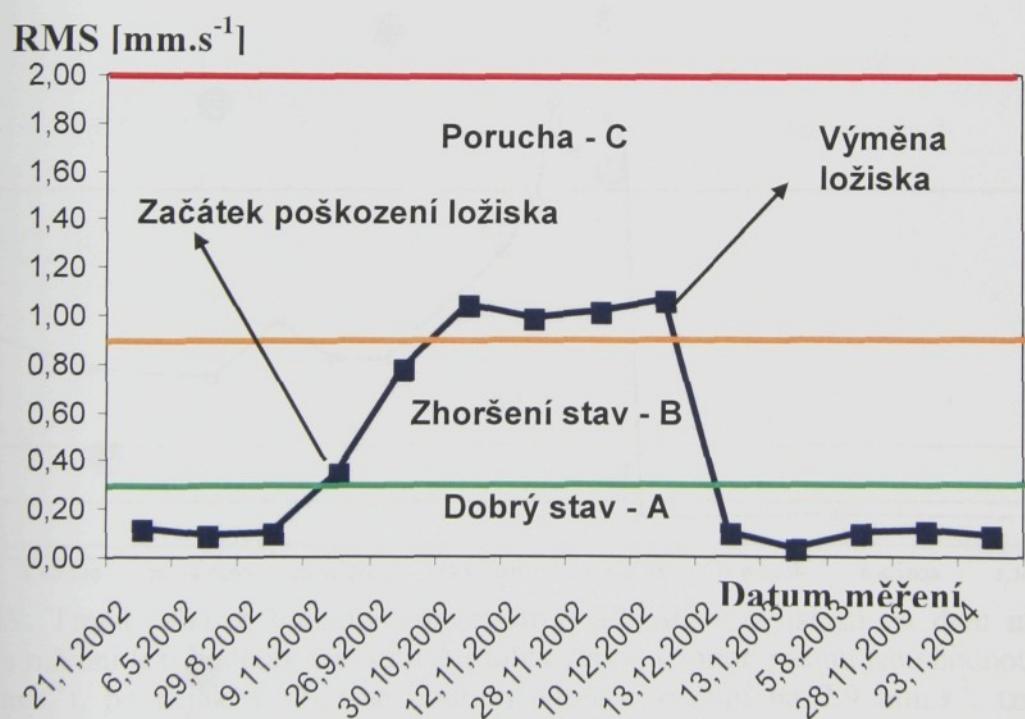
Obr. 17. Trend celkové hodnoty vibrací jednovřetenového stroje EMAG v závislosti na datum měření – Na začátku měření hodnoty leží v pásmu A (dobrý stav – v tomto pásmu hodnoty jsou menší než 0.35 mm.s^{-1}), potom hodnoty rostly na hodnotu 1.06 mm.s^{-1} větší než přípustnou hodnotu 0.7 mm.s^{-1} . Po výměně ložiska se hodnoty RMS snížily na hodnotu 0.1 mm.s^{-1} (dobrý stav). S ohledem na získané zkušenosti v závodech automobilového průmyslu, normu ČSN ISO 10816 a ČSN ISO 13373-1, lze hodnoty opravit na: pásmo A: $0,35 \text{ mm.s}^{-1}$ (dobrý stav), pásmo B: $0,90 \text{ mm.s}^{-1}$ (zhoršený stav), pásmo C: $2,25 \text{ mm.s}^{-1}$ (porucha).

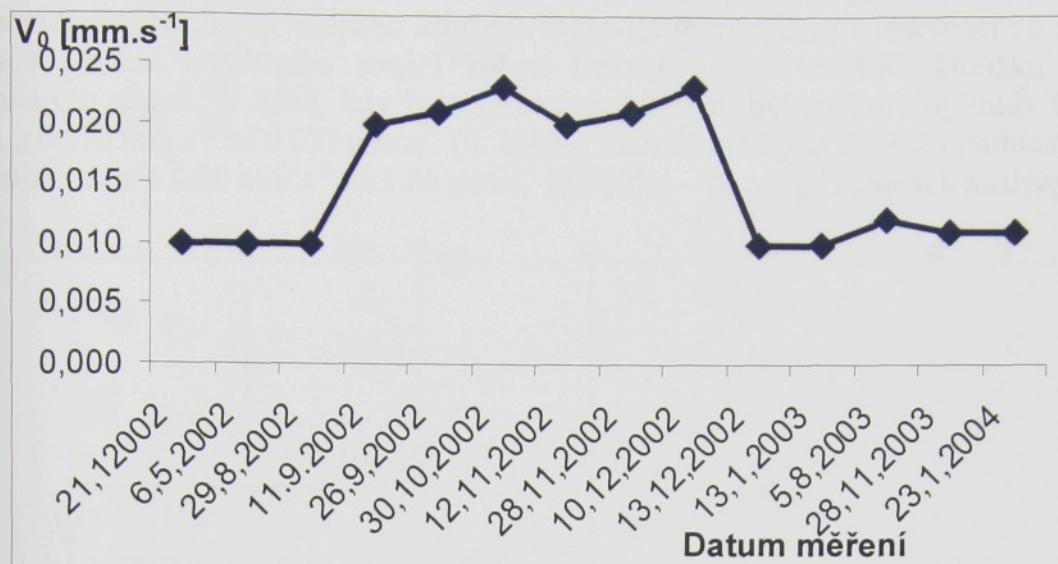
Obr.18. Amplitudy rotorové frekvence vřetena jednovřetenového stroje EMAG v závislosti na datu měření. Po výměně ložiska se amplituda rotorové frekvence vřetena snížila na hodnotu $0.01 \text{ mm} \cdot \text{s}^{-1}$.

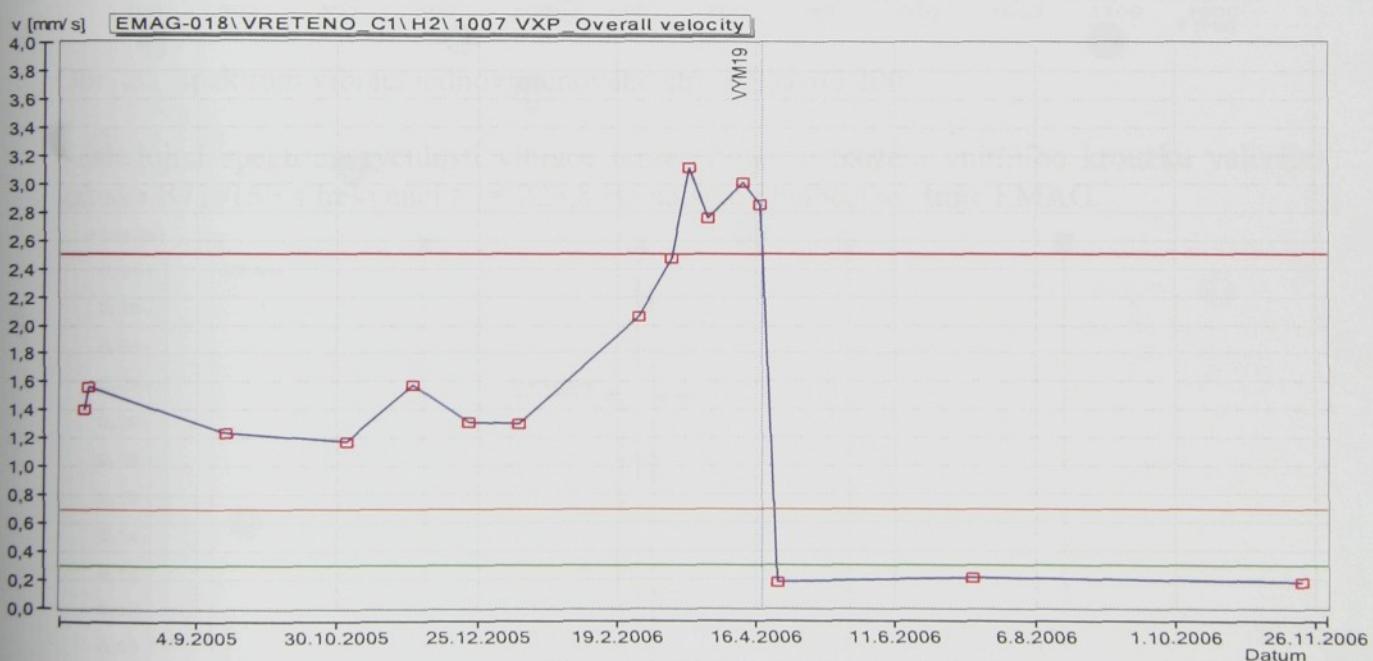
Obr. 19. Trend celkové hodnoty vibrací stroje EMAG v závislosti na datu měření – Na začátku měření leží hodnoty v pásmu A (dobrý stav – v tomto pásmu jsou hodnoty menší než $0.3 \text{ mm} \cdot \text{s}^{-1}$), po nějakém čase se hodnoty vibrace zvyšují na $2.9 \text{ mm} \cdot \text{s}^{-1}$, tzn. větší než přípustnou hodnotu dle normy ČSN ISO 10 816-1. Po výměně ložiska se hodnoty RMS snižují na hodnotu $0.17 \text{ mm} \cdot \text{s}^{-1}$ (dobrý stav).

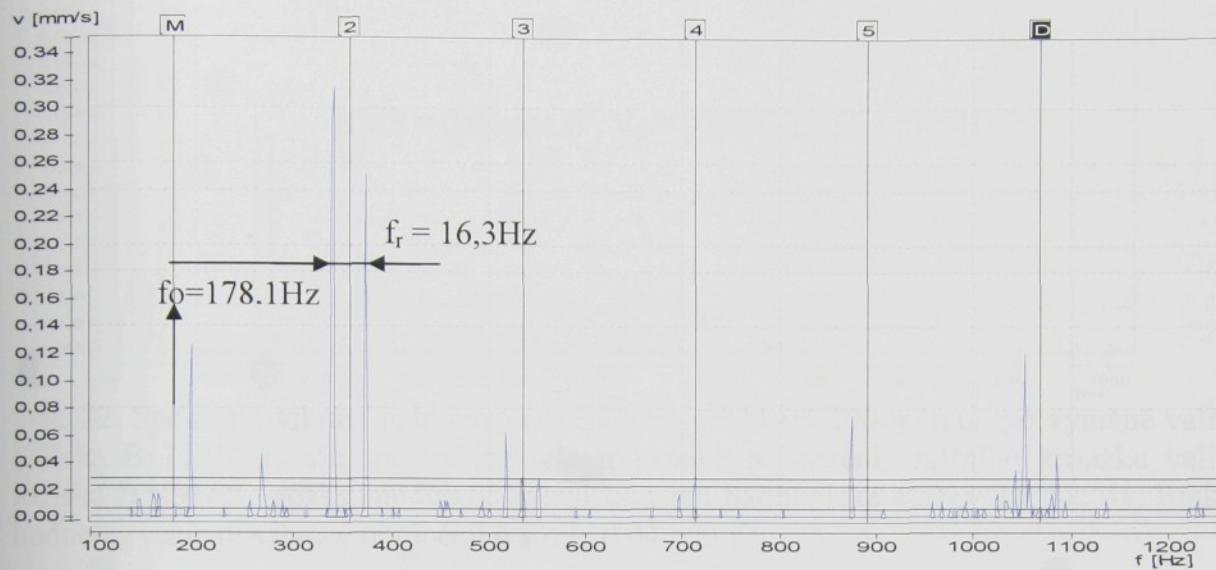
K zajištění jakosti výroby je prováděna pravidelná kontrola stroje měřením vibrací. Měřením spektra vibrací byly zjištěny nedostatky u jednovřetenového obráběcího stroje EMAG 200, kde došlo k závadě na prostředním kuličkovém ložisku B71916E. Závada měla za následek zhoršení drsnosti povrchu u obráběné součásti (ozubené kolo převodovky MQ 200).

Obr. 20. Spektrum vibrací jednovřetenového stroje EMAG 200.

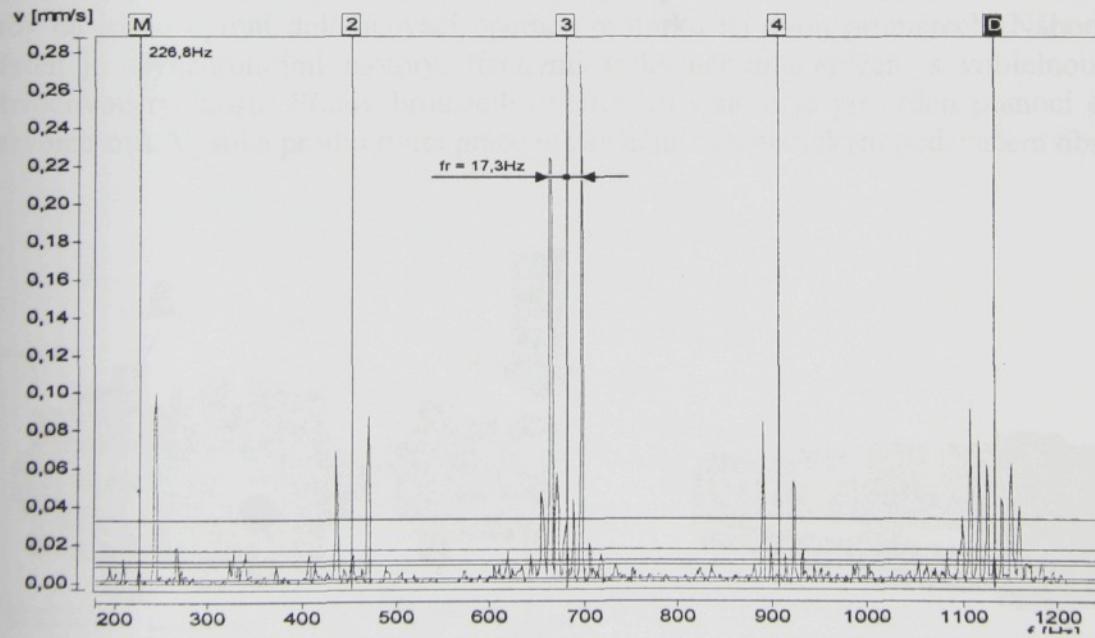
Následující spektrum rychlosti vibrace reprezentuje poškození vnitřního kroužku valivého ložiska B71916E s frekvencí $f_{Li} = 226,8 \text{ Hz}$ dalšího obráběcího stroje EMAG.

Obr. 21. Spektrum vibrací dalšího jednovřetenového stroje EMAG 200. Ukazuje poškození vnitřního kroužku valivého ložiska B71916E s frekvencí $f_{Li} = 226,8 \text{ Hz}$, modulace s frekvencí $17,32 \text{ Hz}$ (RPM vřetena $1039,2 \text{ min}^{-1}$) kolem frekvence vnitřního kroužku ložiska a její harmonické složky $2x$, $3x$, $4x$, růst amplitudy rotorové frekvence vřetena z 0.01 mm.s^{-1} do 0.02 mm.s^{-1} (tj. 100%) a růst efektivní hodnoty rychlosti vibrace obráběcího stroje EMAG 200 z 0.1 mm.s^{-1} na 0.5 mm.s^{-1} (tj. 400%).

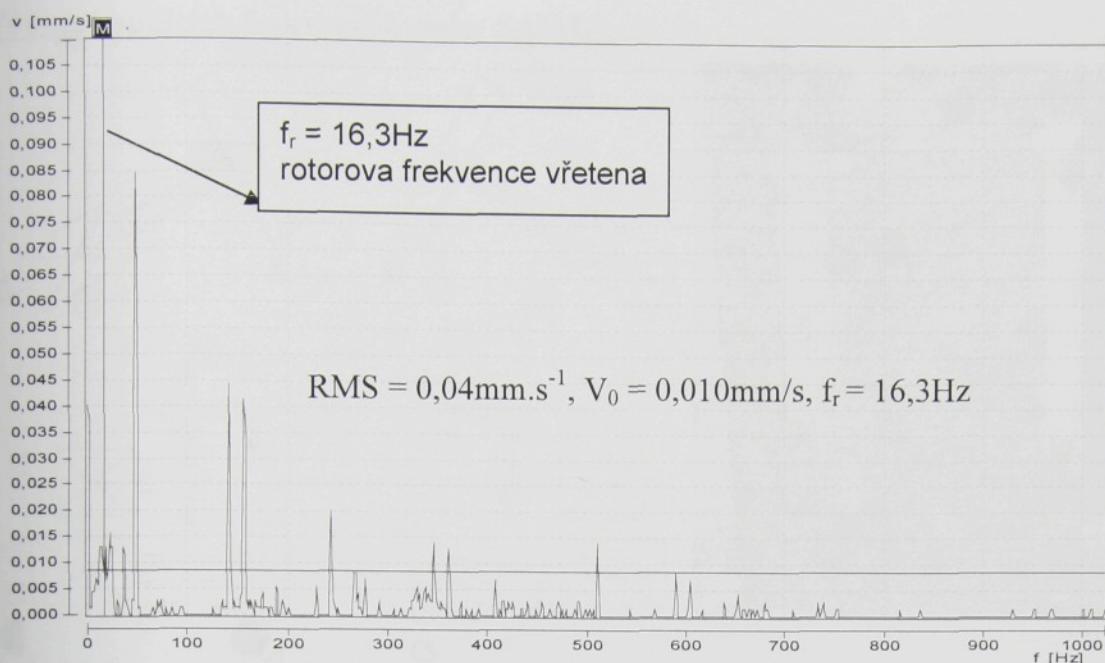
Obr. 22. Spektrum vibrací jednovřetenového stroje EMAG 200 měřeno po výměně valivého ložiska B 71916 E. Ze spektra zmizela frekvence poškození vnitřního kroužku valivého ložiska B71916E, složky modulace kolem ní a její harmonické složky 2x, 3x, 4x. Efektivní hodnota rychlosti vibrace obráběcího stroje 0,04 mm.s⁻¹.

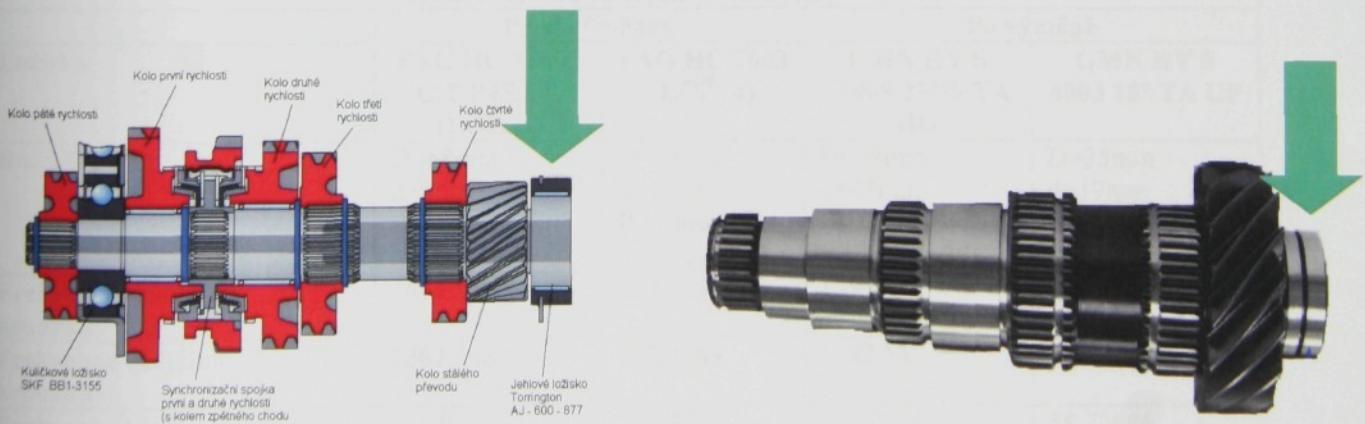
Obr. 23. Pastorek převodovky SK2 a místo broušení ložiskového průměru 32h5

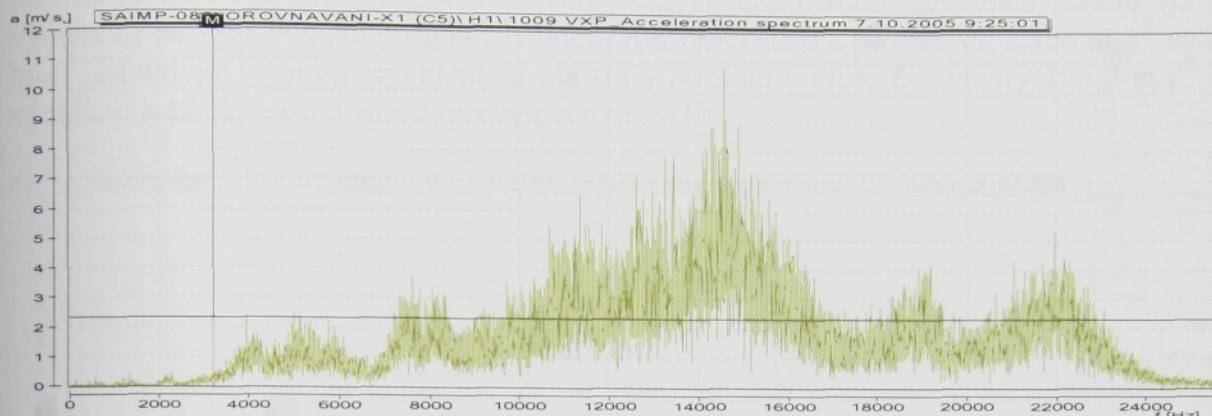
K zajištění jakosti výroby je prováděna pravidelná kontrola strojů měřením vibrací, jedná se o měření spektra zrychlení vibrací (v místě uložení orovnávače označeného jako C5, tedy na pravé straně stroje – viz obr. 24 označeny jako Lož. 3 a Lož. 4). Analýza naměřených spekter (obr. 25) v uvedených místech ukazuje poškození vnitřního kroužku valivého ložiska FAG HC 71909 C.T.P4S.UL označeného jako LOŽ. 3. Ve spektru představuje jednu z hlavních složek zrychlení vibrací frekvence 3236Hz. Z předešlých výpočtů se zřejmě jedná o druhou harmonickou složku frekvence vnitřního kroužku ložiska, označeného jako LOŽ.3. Frekvence vnitřního kroužku tohoto ložiska je 1618 Hz. Amplituda je při této frekvenci $2,306 \text{ m.s}^{-2}$ a efektivní hodnota zrychlení je $105,7 \text{ m.s}^{-2}$.

Obr. 25. Spektrum zrychlení vibrací před výměnou ložisek v místě označeném LOŽ. 3

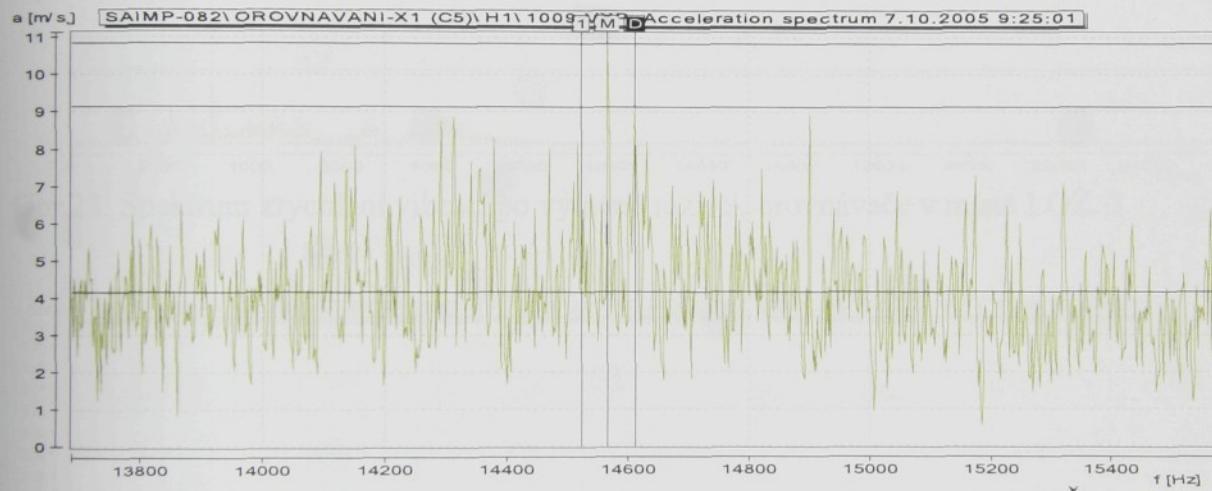
Obr. 26. ZOOM spektrum zrychlení vibrací před výměnou ložisek v místě LOŽ. 3

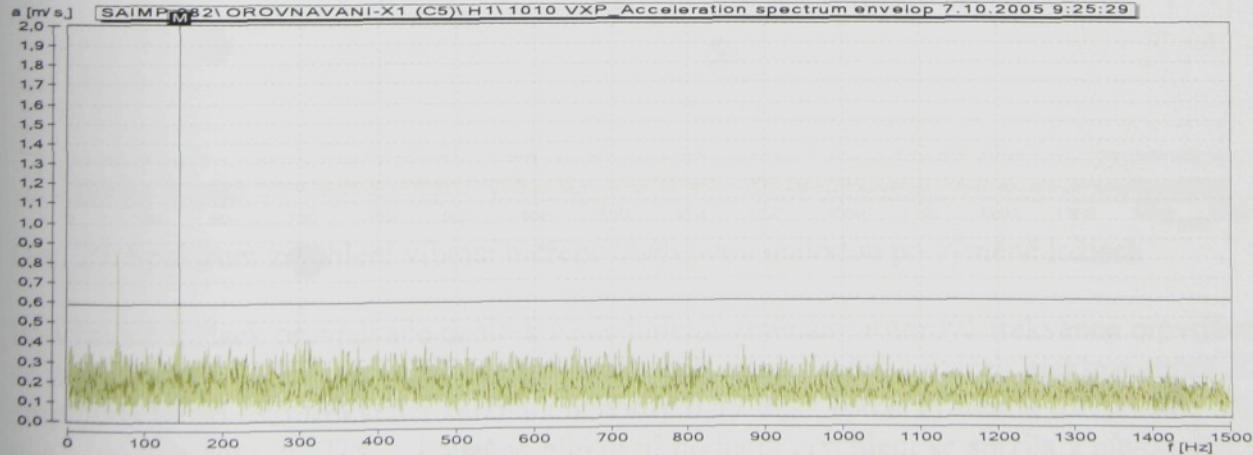
Obr. 27. Spektrum zrychlení vibrací měřené obálkovou metodou před výměnou -z výsledků měření obálkovou metodou je identifikovatelná rotorová frekvence orovnávače (144,3 Hz), amplituda je při této frekvenci $0,59 \text{ m}\cdot\text{s}^{-2}$ a efektivní hodnota je $9,4 \text{ m}\cdot\text{s}^{-2}$. Další výraznou složkou spektra je frekvence klece ložiska (64 Hz). Efektivní hodnota zrychlení se nemění a je tedy opět $9,4 \text{ m}\cdot\text{s}^{-2}$ a amplituda je při této frekvenci $0,855 \text{ m}\cdot\text{s}^{-2}$.

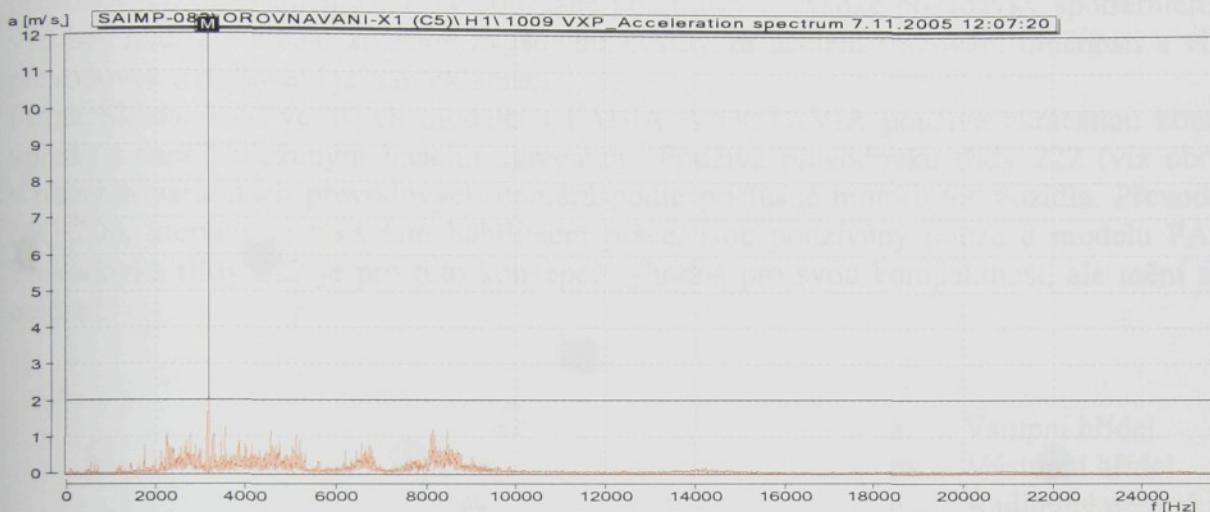
Obr.28. Spektrum zrychlení vibrací po výměně ložisek orovnávače v místě LOŽ. 3

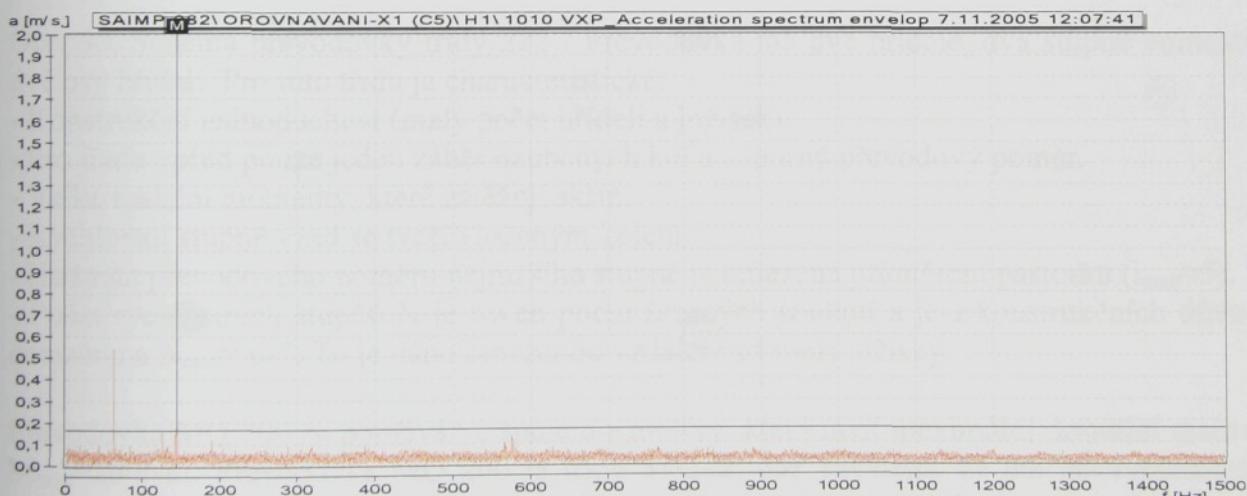
Obr. 29. Spektrum zrychlení vibrací měřené obálkovou metodou po výměně ložisek

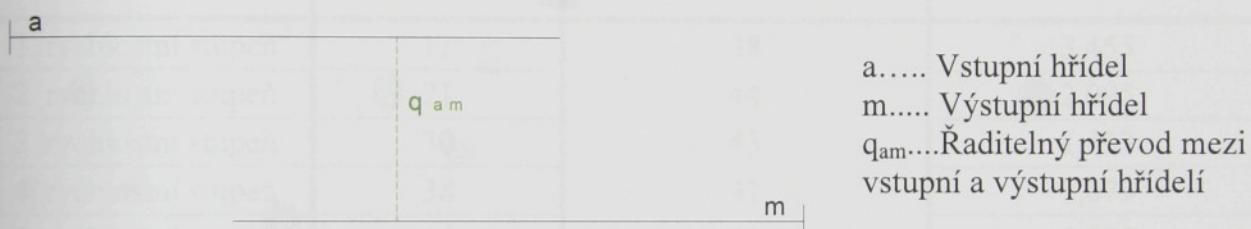
a..... Vstupní hřídel
m..... Výstupní hřídel
q_{am}....Řaditelný převod mezi
vstupní a výstupní hřídelí

Obr. 30. Schéma převodovky třídy 222 - Převodovka má dvě hřídele, dva stupně volnosti a dvě osy hřidelí. Pro tuto třídu je charakteristické:

Firma Škoda Auto ve svých modelech FABIA A OCTAVIA používá zkrácenou koncepci vpředu s napříč uloženým hnacím agregátem. Používá převodovku třídy 222 (viz obr. 30) v různých variantách převodových poměrů podle příslušné motorizace vozidla. Převodovky MQ 200, kterých se týká tato habilitační práce, jsou používány pouze u modelu FABIA. Převodovka třídy 222 je pro tuto koncepci výhodná pro svou kompaktnost, ale mění smysl otáčení.

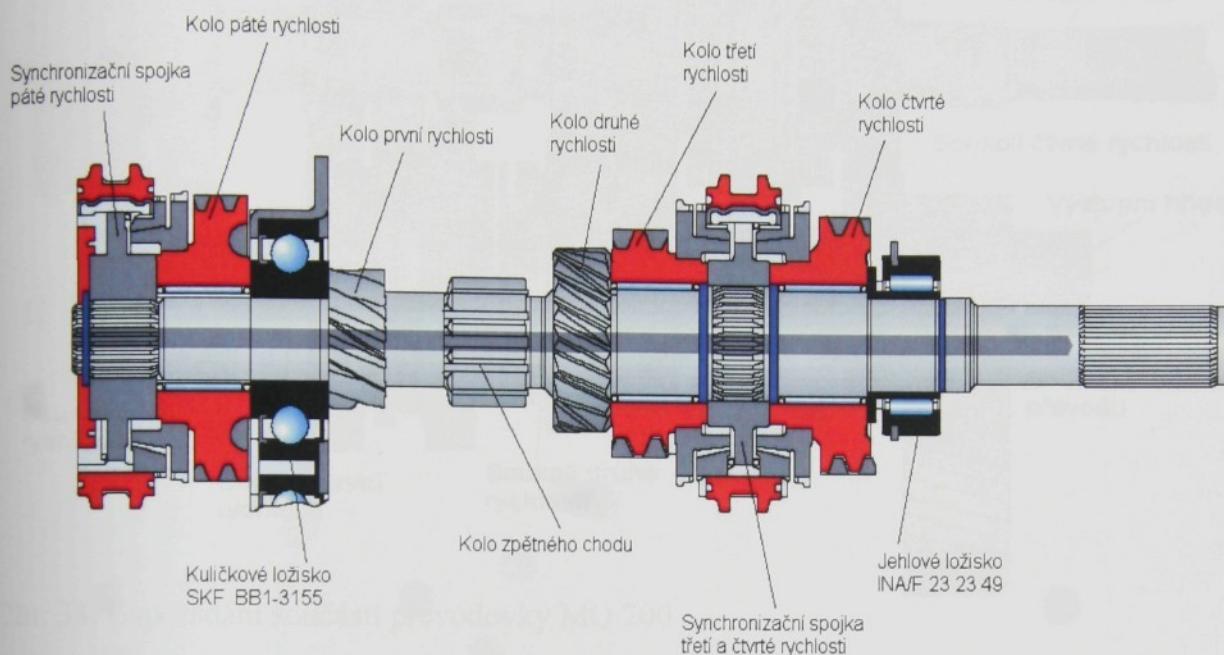
Obr. 32. Vstupní hřídel převodovky MQ 200

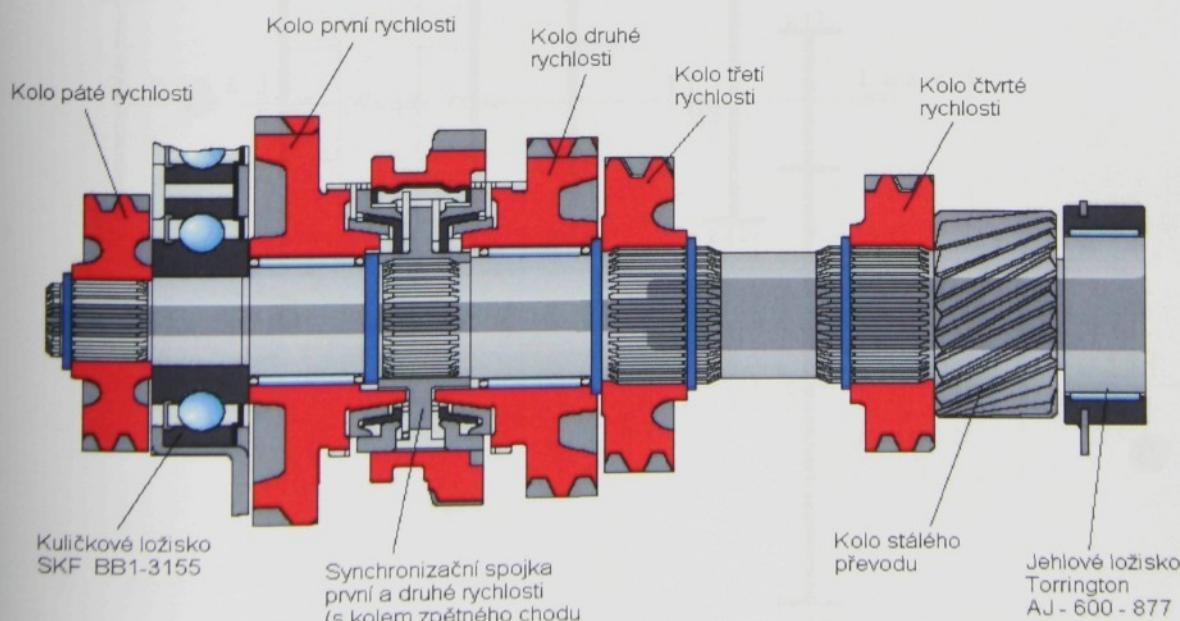
Obr. 33. Výstupní hřídel převodovky MQ 200

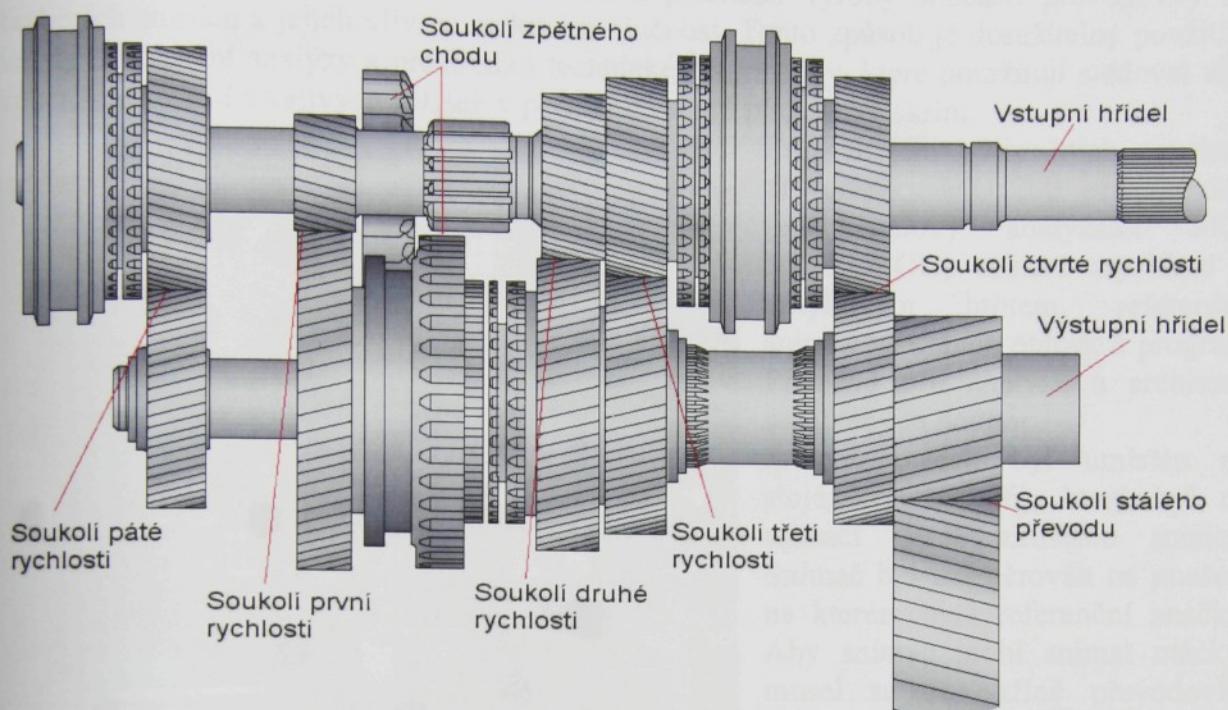
Obr. 34. Uspořádání součástí převodovky MQ 200

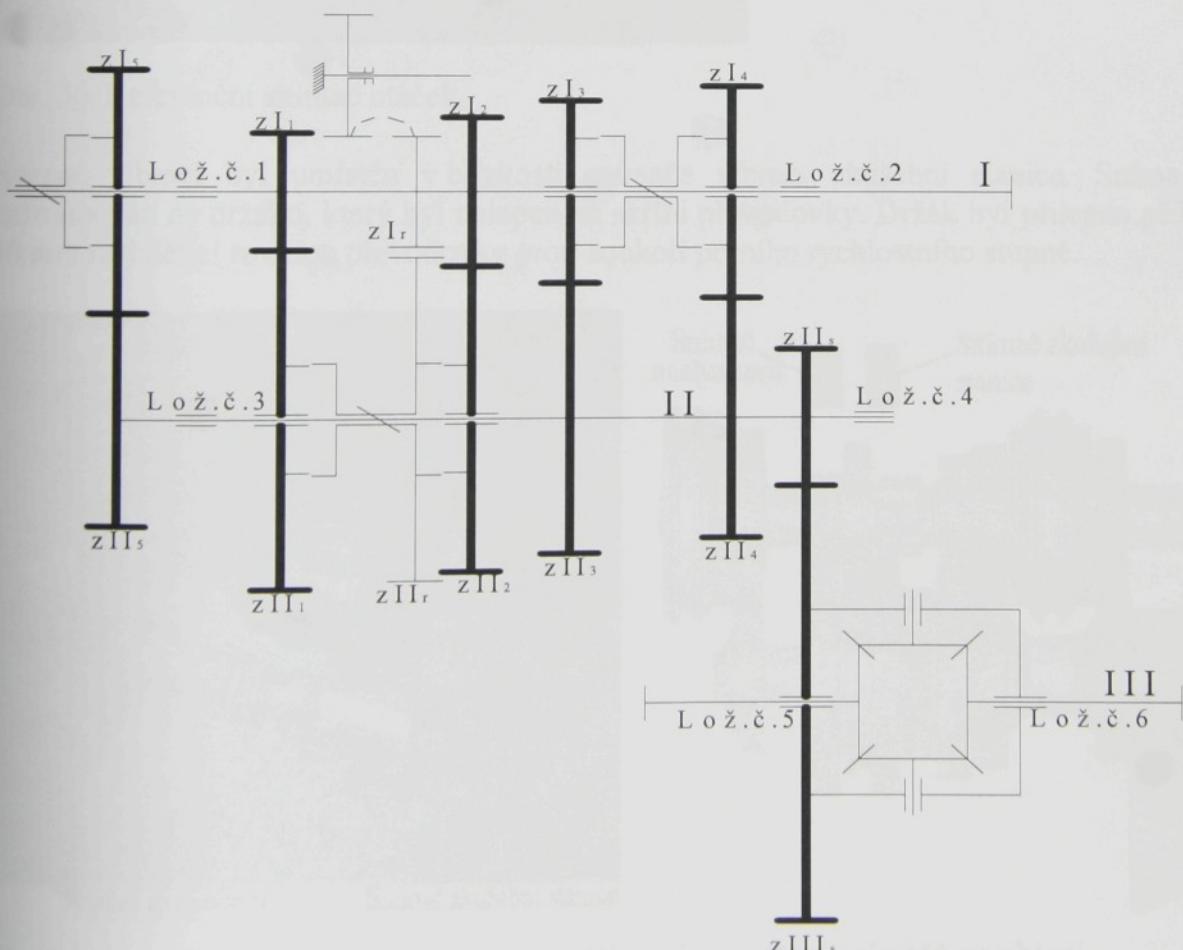
Obr. 35. Kinematické schéma převodovky MQ 200

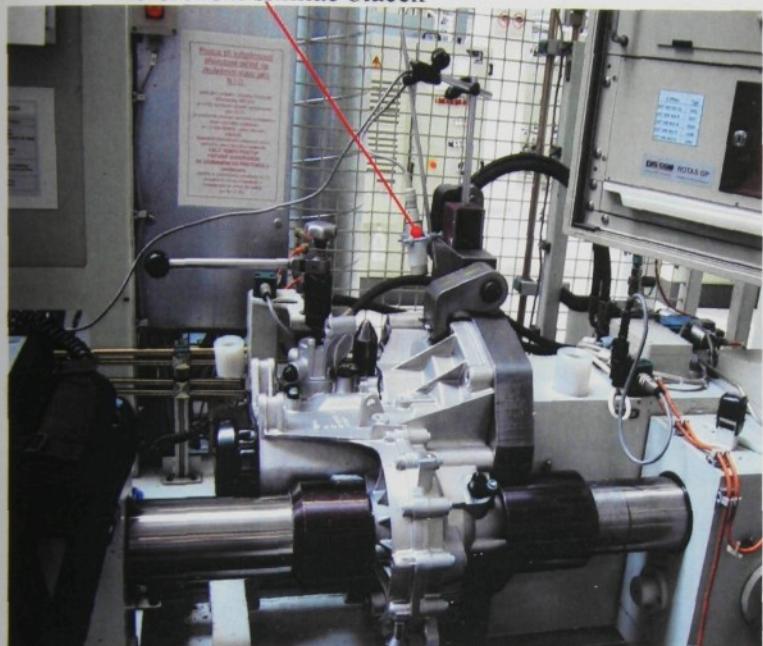
Obr. 36. Referenční snímač otáček

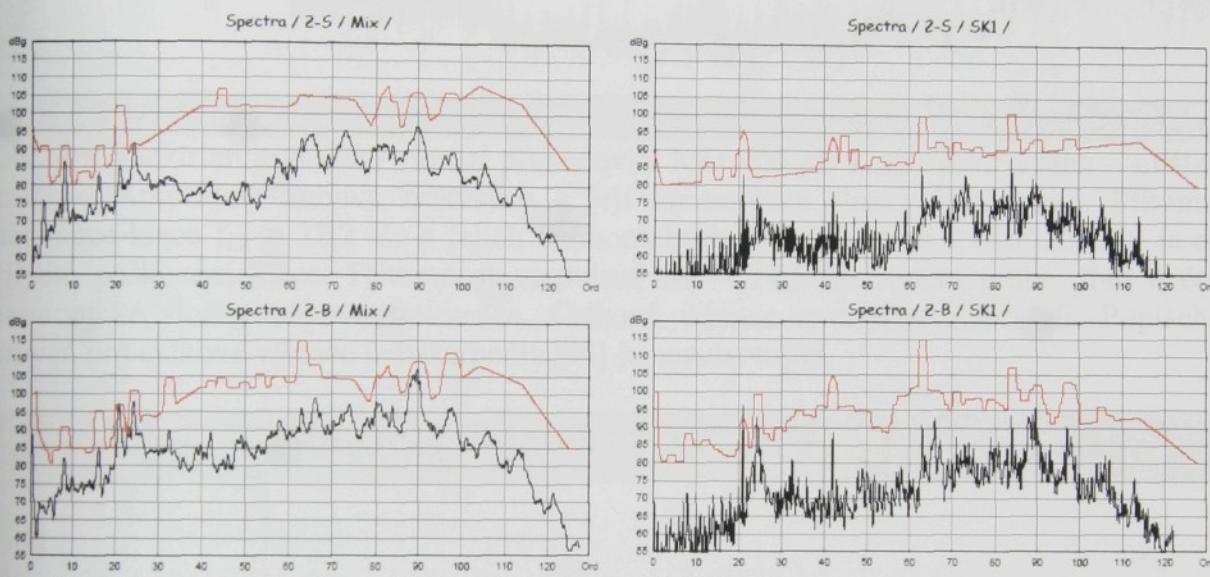
Obr. 44. Výstup spekter 2. rychlosti převodovky MQ200

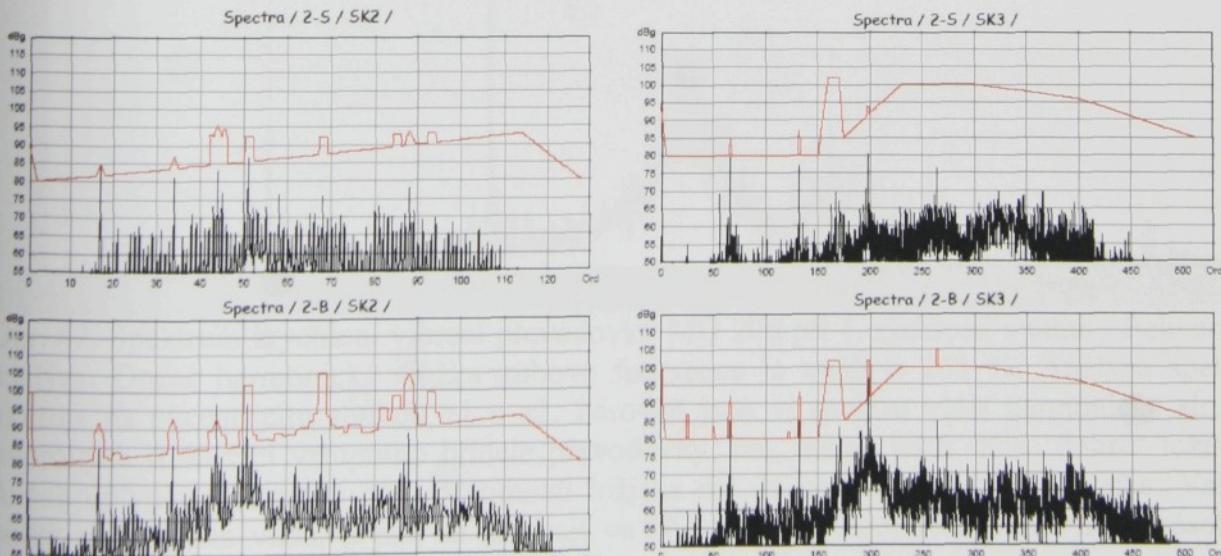
Obr. 45. Výstup spekter 2. rychlosti převodovky MQ200

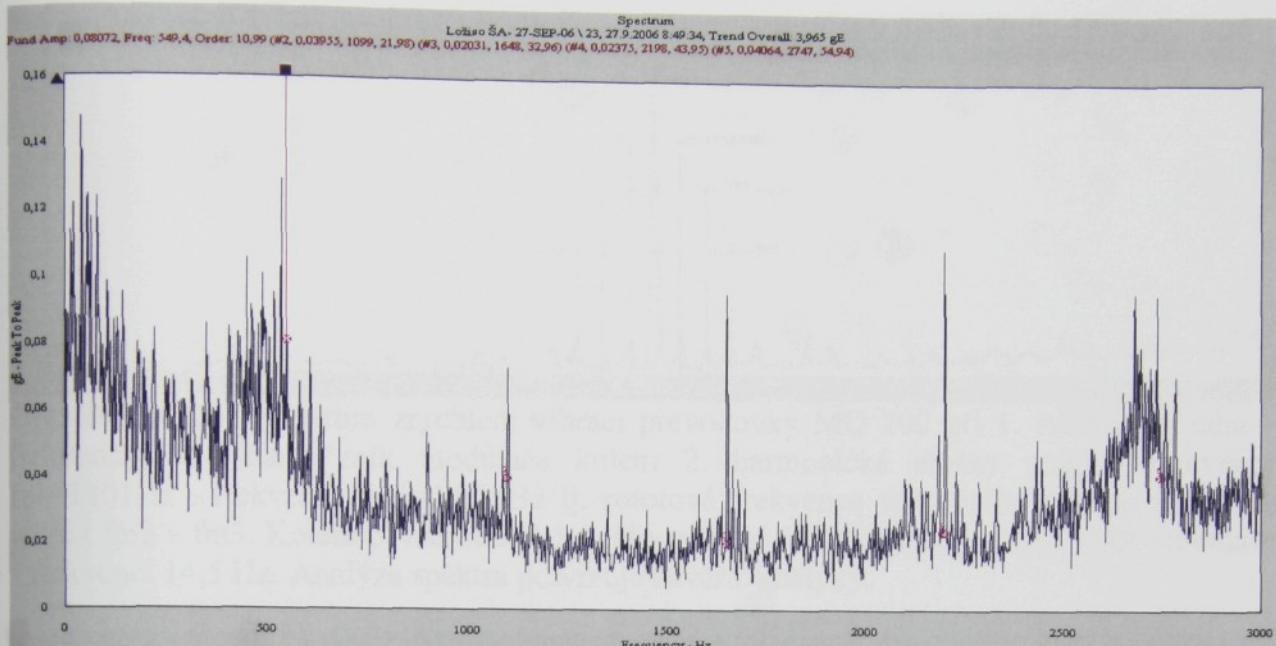
Obr. 46. Spektrum zrychlení vibrací převodovky MQ 200 při 1. rychlosti v tahu – obálková analýza. Amplitudy zubové frekvence a její harmonické složky jsou nízké. Přítomnost frekvence klece $f_{LK} = 22,2$ Hz a jejích harmonických složek ložiska INA/F 232349 je dána vlivem poškození klece. Přítomnost modulace $f_m = 14,5$ Hz kolem druhé, třetí a čtvrté harmonické složky zubové frekvence. Celková vibrace overall = 3,965 gE. Poplachová úroveň pro celkové vibrace ložiska podle [44] je nevyhovující.

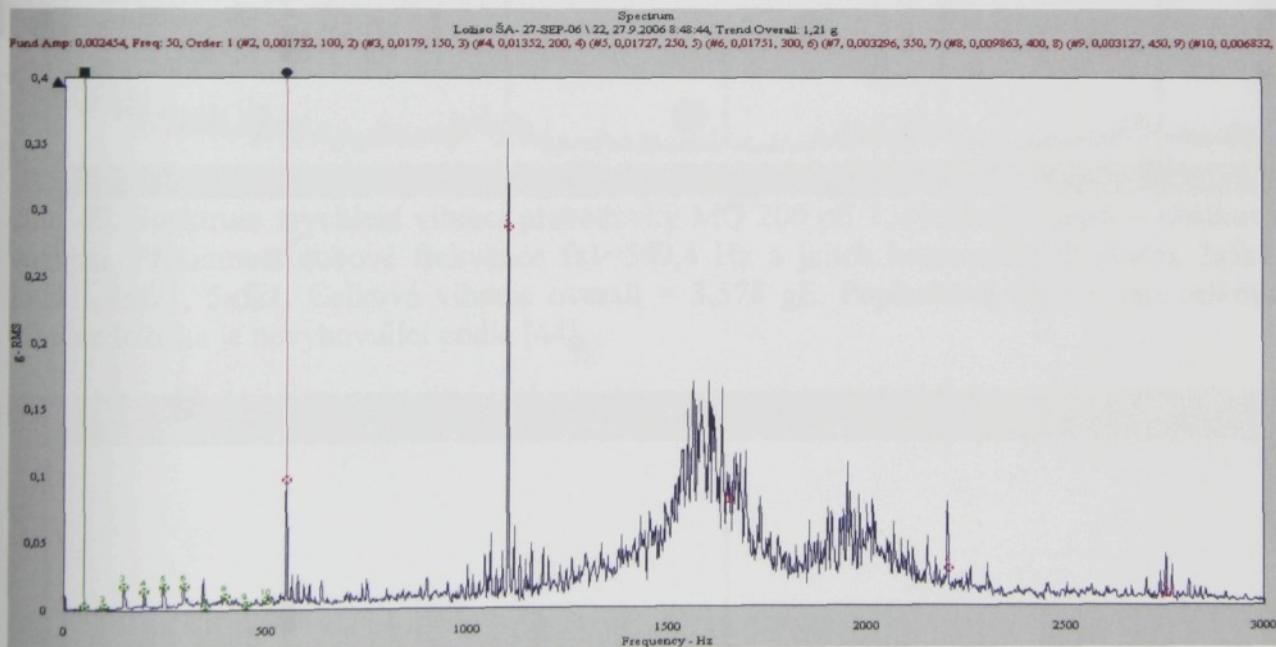
Obr. 47. Spektrum zrychlení vibrací převodovky MQ 200 při 1. rychlosti v tahu – frekvenční analýza. Druhá harmonická složka zubové frekvence je vyšší o 263 %. Analýza spektra ukazuje na excentricitu soukolí z1 a z2. Zároveň jsou ve spektru vidět harmonické složky rotorových frekvencí vstupního hřídele převodovky, tzn. máme ještě stále „dobré“ ložisko. Avšak uplynutí podstatné části životnosti ložiska má za následek zhoršení ložiska. Valivé prvky narážejí na vadu, a pak se začínají ve FFT spektru objevovat harmonické násobky frekvence závady. Vzhledem k tomu, že převodovky jsou nové je tento stav nepřípustný. Celková vibrace overall = 1,21 g.

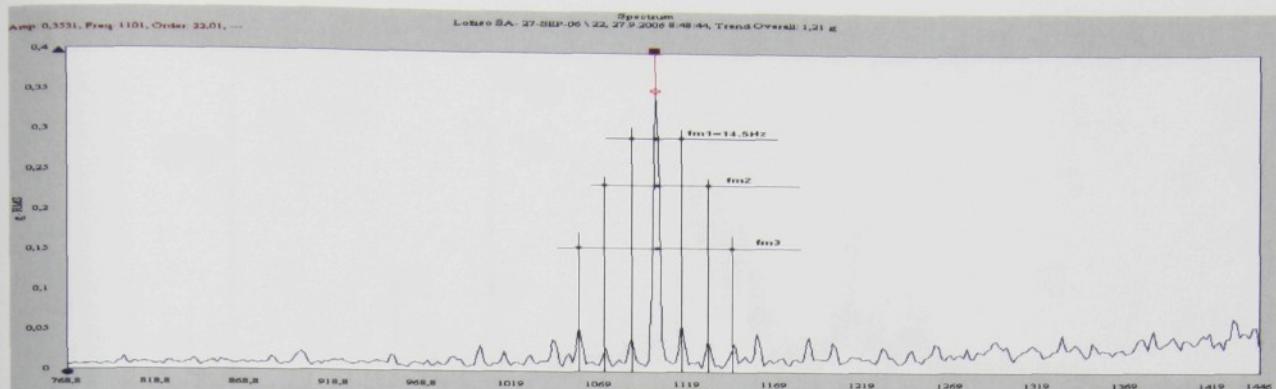
Obr. 48. ZOOM spektrum zrychlení vibrací převodovky MQ 200 při 1. rychlosti v tahu – frekvenční analýza. Vznik modulace kolem 2. harmonické složky zubové frekvence $fz_1=1101\text{Hz}$ s frekvencí $fm_1=14.5\text{ Hz}$ tj. rotorová frekvence výstupního hřídele frII. Jsou vidět i fm_2 a fm_3 . Kolem 5. harmonické složky zubové frekvence fz_1 je také vidět modulace s frekvencí 14,5 Hz. Analýza spektra potvrzuje závěru analýzy.
