**HLUČNOST A VIBRACE
AUTOMOBILOVÝCH PŘEVODOVEK
V SOUVISLOSTI S IDENTIFIKOVANÝMI ZÁVADAMI
OBRÁBĚCÍCH STROJŮ**

Habilitační práce

Elias Tomeh

2008

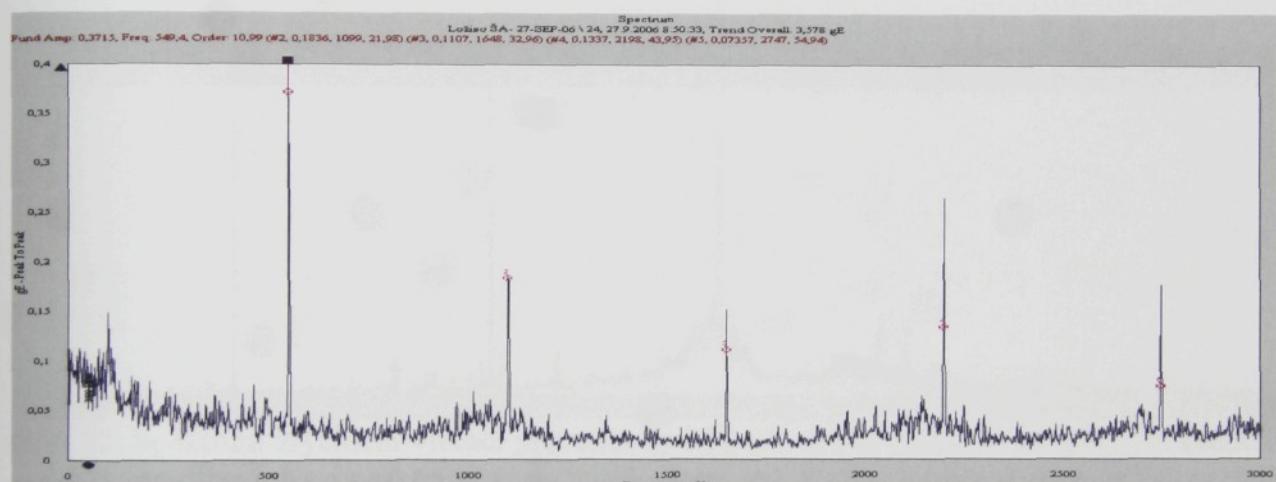
Obr. 49. Spektrum zrychlení vibrací převodovky MQ 200 při 1. rychlosti nazpět – obálková analýza. Přítomnost zubové frekvence $fz_1=549,4\text{ Hz}$ a jejích harmonických složek $2xfz_1$, $3xfz_1$, $4xfz_1$, $5xfz_1$. Celková vibrace overall = 3,578 gE. Poplachová úroveň pro celkové vibrace ložiska je nevyhovující podle [44].

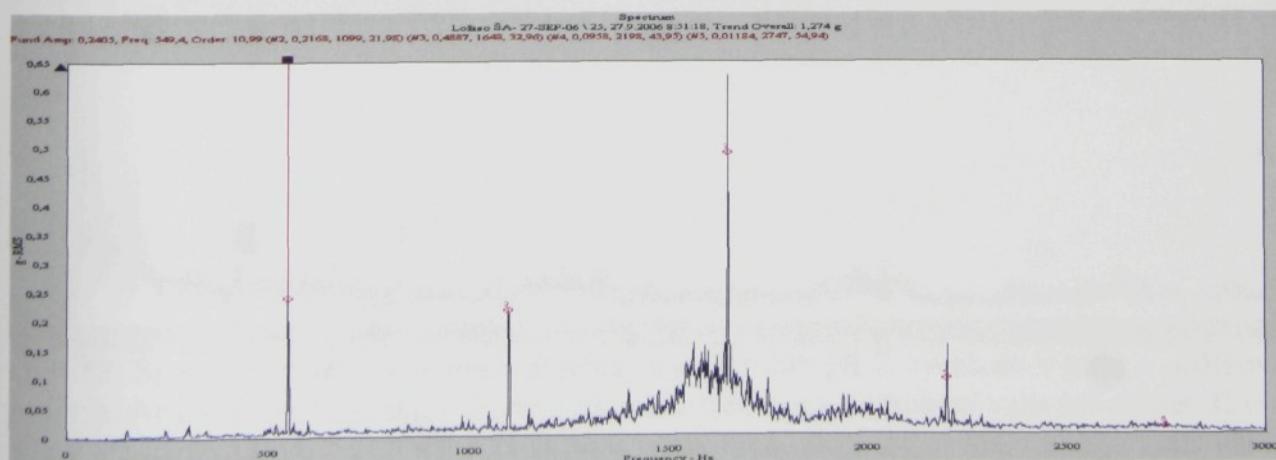
Obr. 50. Spektrum zrychlení vibrací převodovky MQ 200 při 1. rychlosti nazpět - frekvenční analýza. Přítomnost zubové frekvence $fz_1=549,4\text{Hz}$ a jejích harmonických složek $2xfz_1$, $3xfz_1$, $4xfz_1$, $5xfz_1$. Celková vibrace overall = 1,274 g.

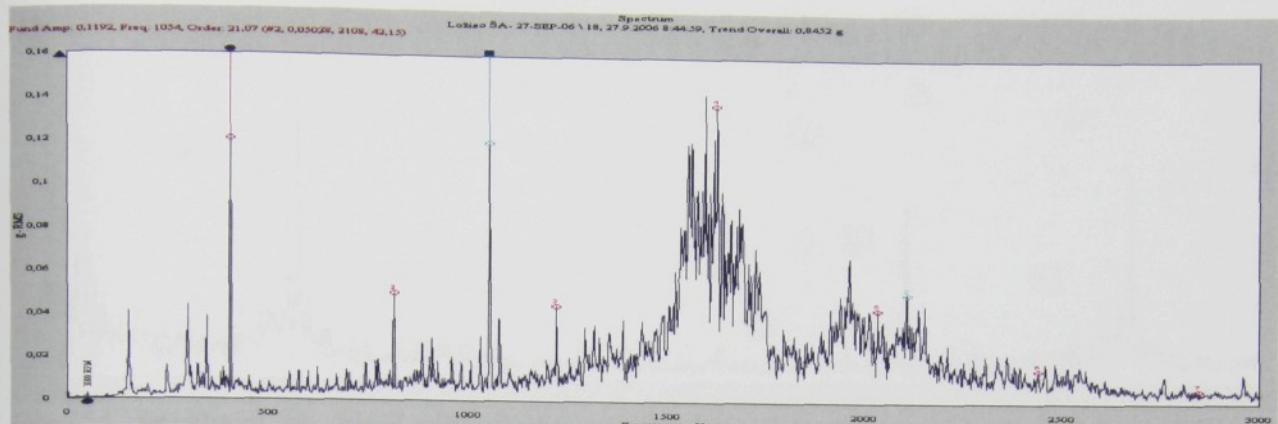
Obr. 51. Spektrum zrychlení vibrací převodovky MQ 200 při 2. rychlosti v tahu – frekvenční analýza. Ve spektru je obsažena frekvence stálého převodu f_{zs} = 406,9 Hz a její harmonické složky a také zubová frekvence f_{z2} = 1054 Hz se svými harmonickými složkami. Kolem f_{z2} vznikla modulace s frekvencí 22,5 Hz, tj. rotorová frekvence výstupního hřídele f_{rII}. Celková vibrace overall = 0,84 g.

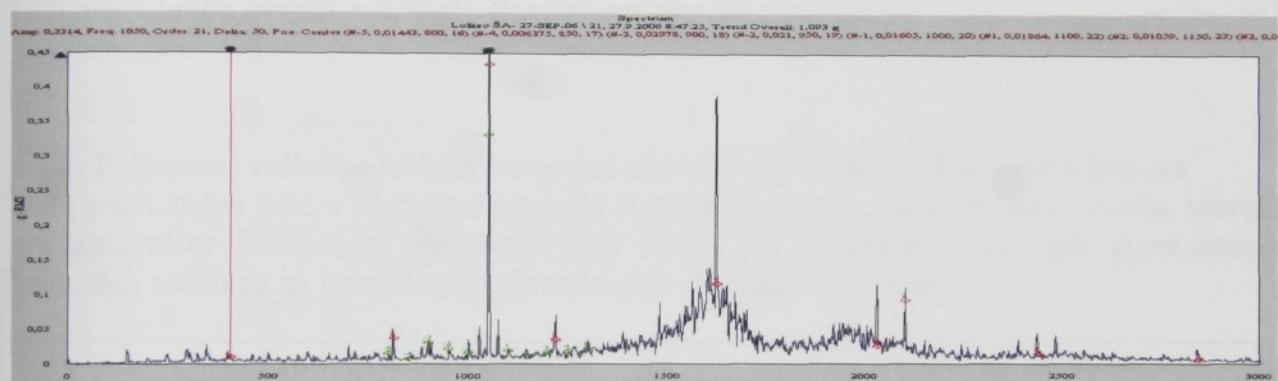
Obr. 52. Spektrum zrychlení vibrací převodovky MQ 200 při 2. rychlosti nazpět – frekvenční analýza. Analýza tohoto spektra ukazuje vznik modulace kolem zubové frekvence f_{z2} = 1050 Hz s frekvencí rotorové frekvence f_{rI} = 50 Hz a také vznik modulace s frekvencí f_{rII} = 22,5 Hz. Ve spektru se také projevuje zubová frekvence stálého převodu f_{zs} = 406 Hz a její harmonické složky 2x f_{zs}, 3x f_{zs}, 4x f_{zs}. Celková vibrace overall = 1,093 g.

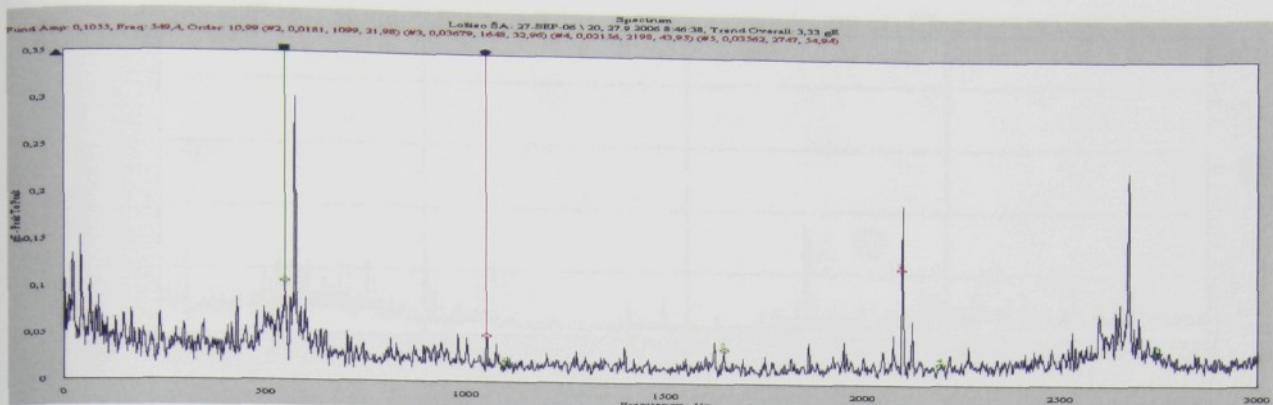
Obr. 54. Spektrum zrychlení vibrací převodovky MQ 200 při 2. rychlosti nazpět – obálková analýza. Zubová frekvence $f_{z2} = 1050$ Hz, kolem její druhé harmonické složky $2xf_{z2} = 2100$ Hz vznikla modulace s frekvencí $fr_{II} = 22,5$ Hz. Amplituda zubové frekvence druhé harmonické složky je vyšší než amplituda první harmonické složky o 297 %, to také ukazuje na excentricitu soukolí. Ve spektru vibrací je dále zřejmá neznámá složka s frekvencí $f_n = 2675,6$ Hz okolo které je také patrná první a druhá modulace s frekvencí $fr_{II} = 22,5$ Hz. Celková vibrace overall = 3,33gE. Poplachová úroveň pro celkové vibrace ložiska podle [44] je vyhovující.

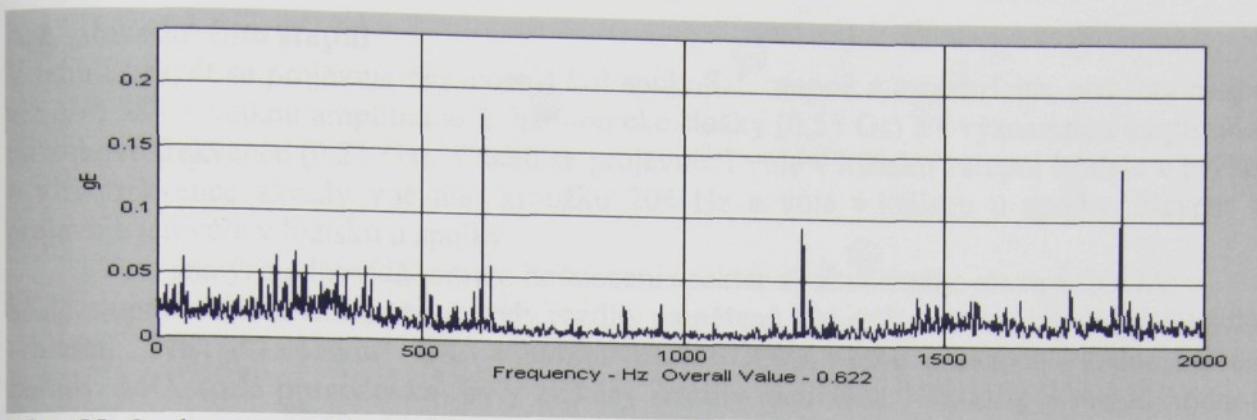
Z obálky zrychlení vibrací byla zjištěna při frekvenci 212 Hz amplituda cca 0,073 g_E. Další zjištěná frekvence 424 Hz, je 2. harmonické poškození vnějšího kroužku s amplitudou 0,05 g_E. Kolem ní vznikly modulace v rozmezí $f_r = 16$ Hz (tj. rotorová frekvence diferenciálu).

Obr. 55. Spektrum zrychlení vibrací převodovky MQ 200 při 1. rychlosti v tahu – obálková analýza - před výměnou valivého ložiska.

Velikosti amplitud a výskyt modulace signalizují poškození ložiska pastorku umístněného v „brýlích“. Po jeho výměně se snížilo celkové efektivní zrychlení vibrací z 0,622 g_E na 0,006 g_E, tj. cca o 99%. Také se snížila amplituda frekvence poškození vnějšího kroužku ložiska pastorku z 0,073 g_E na 0,0003 g_E, tj. cca 41%. Amplituda druhé harmonické složky poškození vnějšího kroužku 0,05 g_E se snížila na 0,0002 a zánik modulace v rozmezí f_r = 16 Hz.

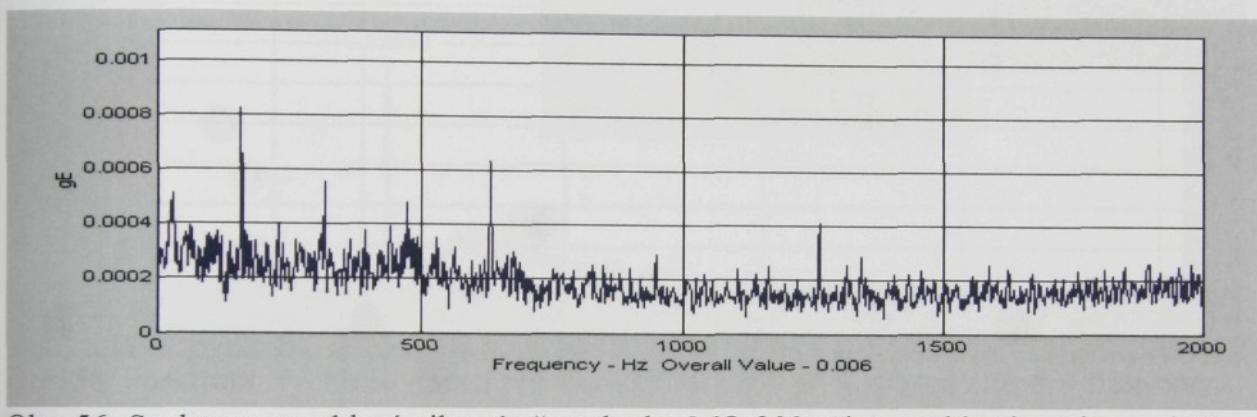
Obr. 56. Spektrum zrychlení vibrací převodovky MQ 200 při 1. rychlosti v tahu – obálková analýza - po výměně valivého ložiska.

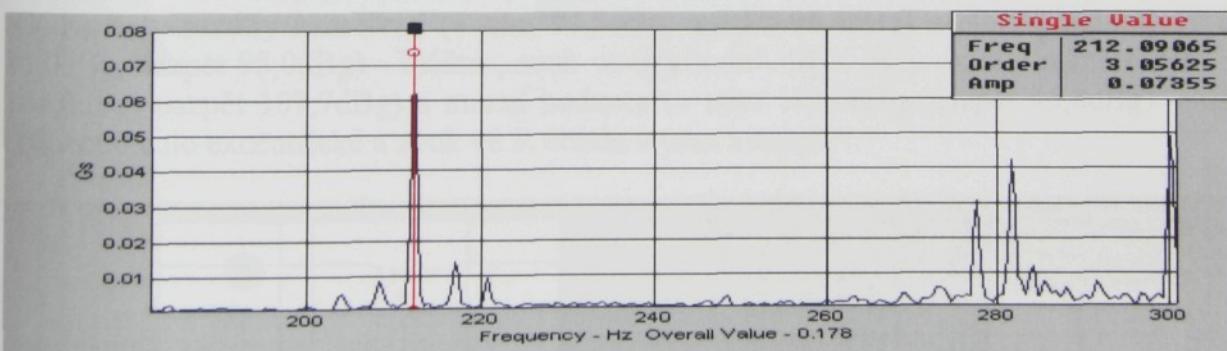
Obr. 57. Spektrum zrychlení vibrací převodovky MQ 200 při 2. rychlosti v tahu. Frekvenční analýza – Frekvence poškození vnějšího kroužku ložiska f_{Lo} (2. rychlosti) je 212.1 Hz.

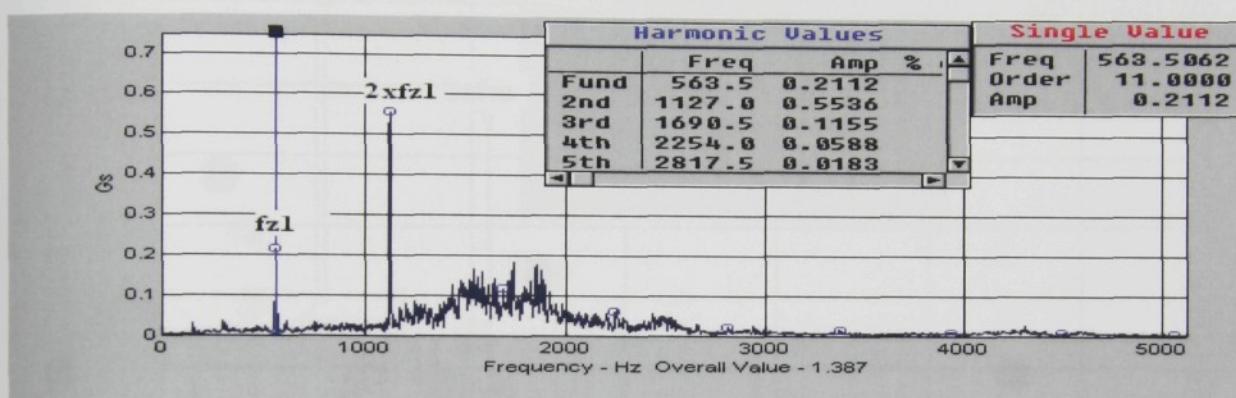
Obr. 58. Spektrum zrychlení vibrací převodovky MQ 200 při 1. stupeň nazpět – frekvenční analýza.

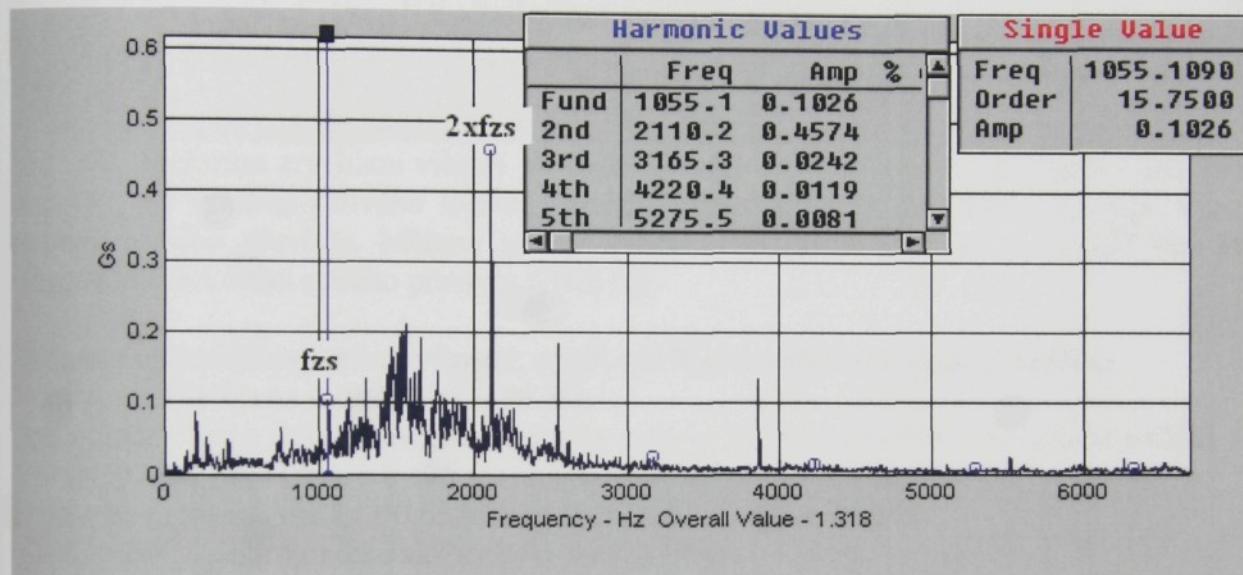
Obr. 60. Spektrum zrychlení vibrací převodovky MQ 200 při 4. stupni nazpět – frekvenční analýza.

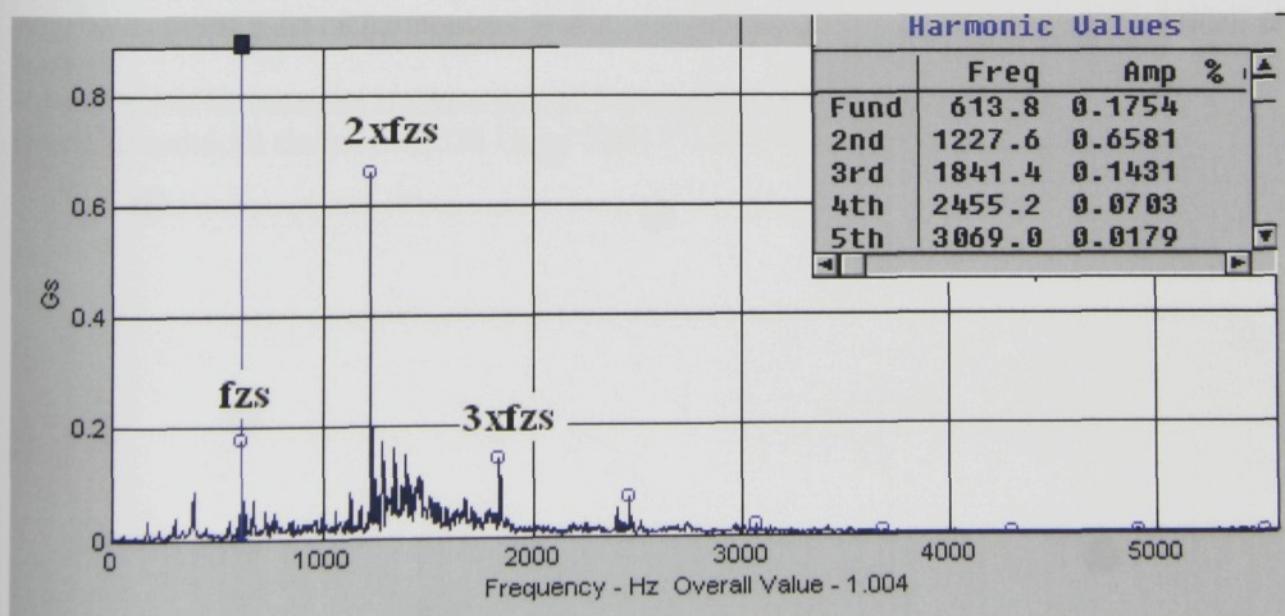
Obr. 61. Spektrum zrychlení vibrací převodovky MQ 200 při 3. rychlosti v tahu – frekvenční analýza, před výměnou VL pastorku umístněného v „brýlích“ a také před výměnou soukolí stálého převodu. Měřeno při vstupních otáčkách $3105 \text{ min}^{-1} = 51,75 \text{ Hz}$, které odpovídají frekvenci stálého převodu 613,8 Hz.

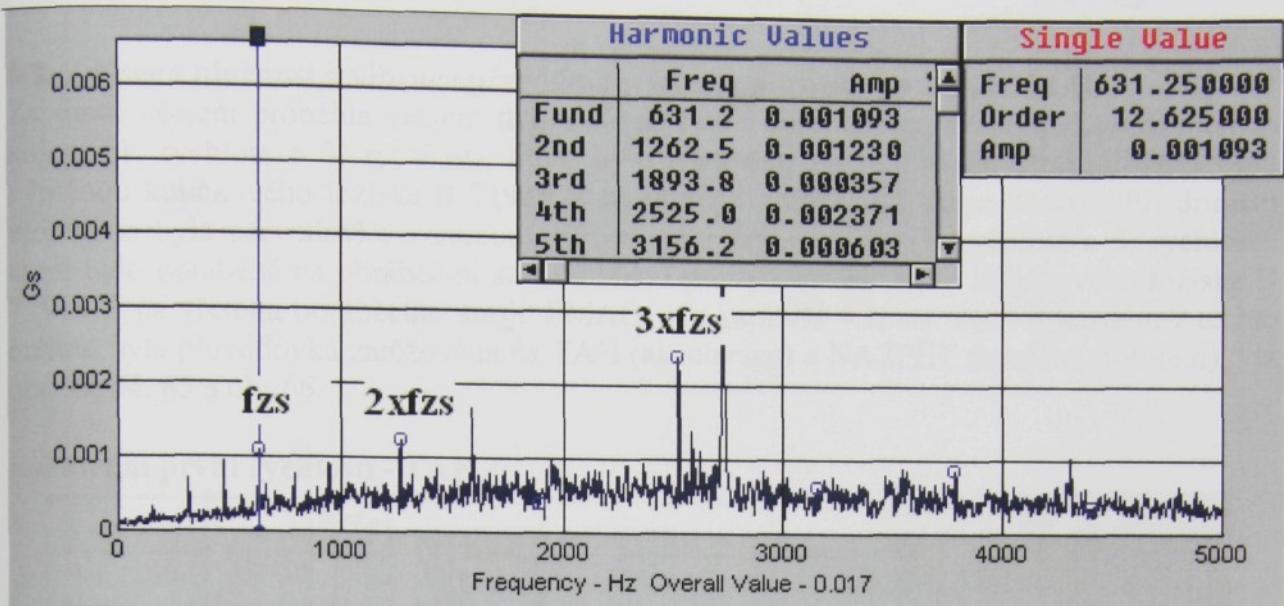
Obr. 62. Spektrum zrychlení vibrací převodovky MQ 200 při 3. rychlosti v tahu – frekvenční analýza, po výměně valivého ložiska pastorku umístěného v „brýlích“ a také po výměně soukolí stálého převodu. Měřeno při vstupních otáčkách $3193 \text{ min}^{-1} = 53,217 \text{ Hz}$, které odpovídají frekvenci stálého převodu 631,2 Hz.

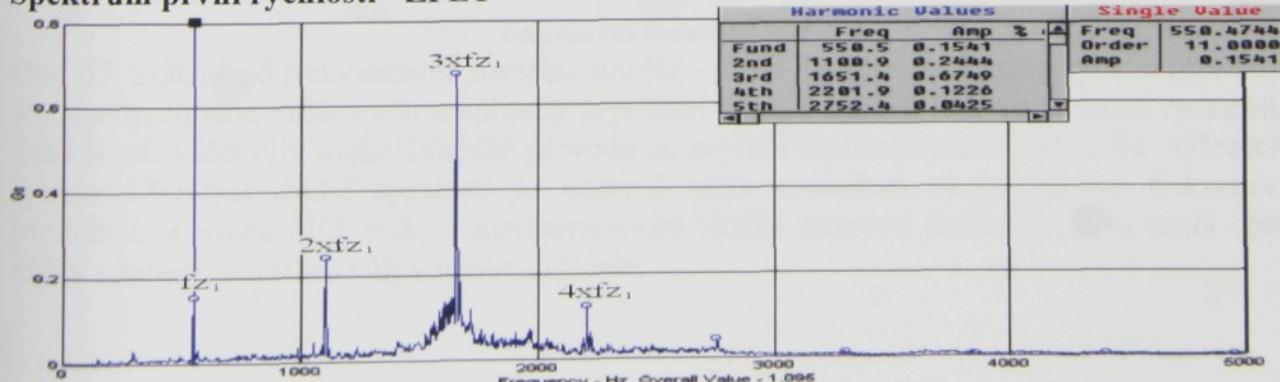
Obr. 65. Spektrum zrychlení vibrací - NAZPĚT první rychlosť – před výměnou kuličkového ložiska B 71916 E na vřetenu obráběcího stroje EMAG.

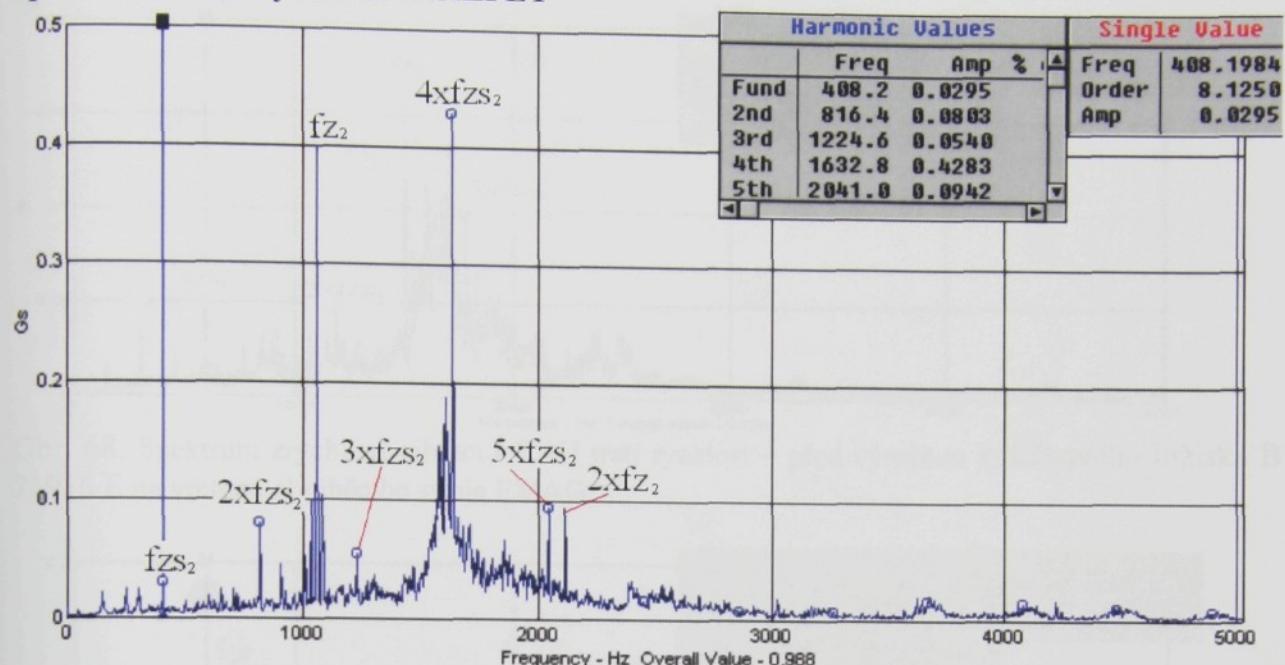
Obr. 66. Spektrum zrychlení vibrací - NAZPĚT druhá rychlosť - před výměnou kuličkového ložiska B 71916 E na vřetenu obráběcího stroje EMAG.

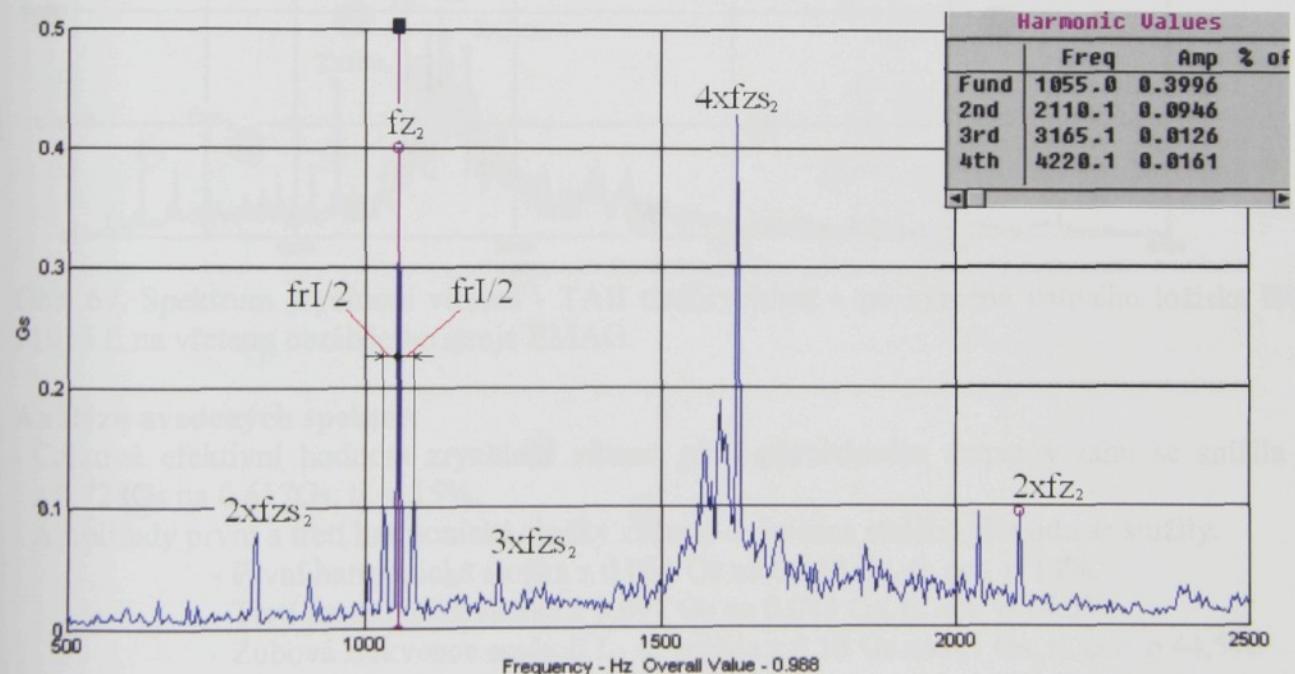
Obr. 67. ZOOM od frekvenčního rozsahu 500 Hz – 2500 Hz výše uvedeného spektra (obr.66). Ve spektrech jsou vidět vyšší amplitudy zrychlení vibrací zubové frekvence druhé rychlosť. Také je zde vidět vliv soukolí stálého převodu na zvýšení hlučnosti převodovky. Ve výřezech spekter (ZOOM) druhé rychlosť je názorně vidět modulace okolo zubové frekvence. Modulace je rovna $f_r I/2$, což je interharmonická složka rotorové frekvence, a to značí opět vůli v ozubení, potažmo vůli v uložení hřídele.

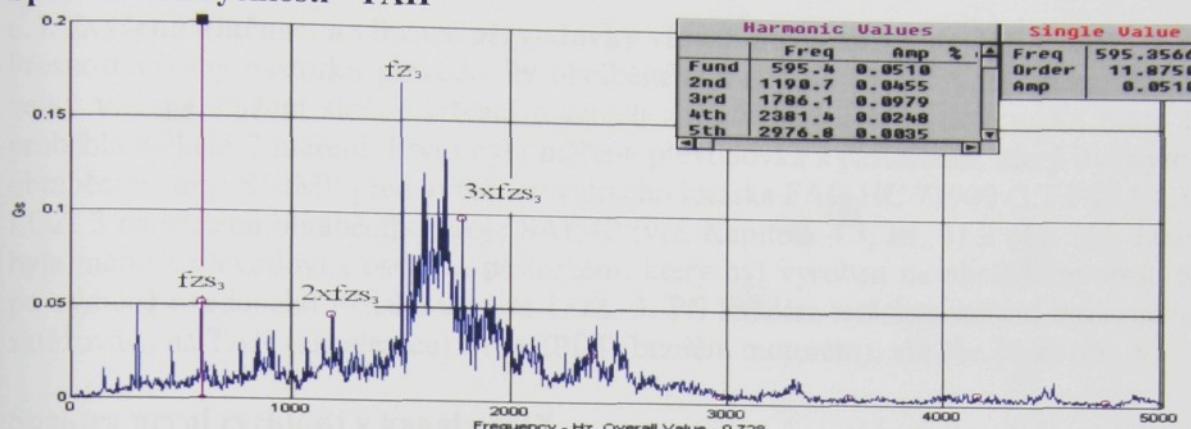
Obr. 68. Spektrum zrychlení vibrací - TAH třetí rychlosť - před výměnou kuličkového ložiska B 71916 E na vřetenu obráběcího stroje EMAG.

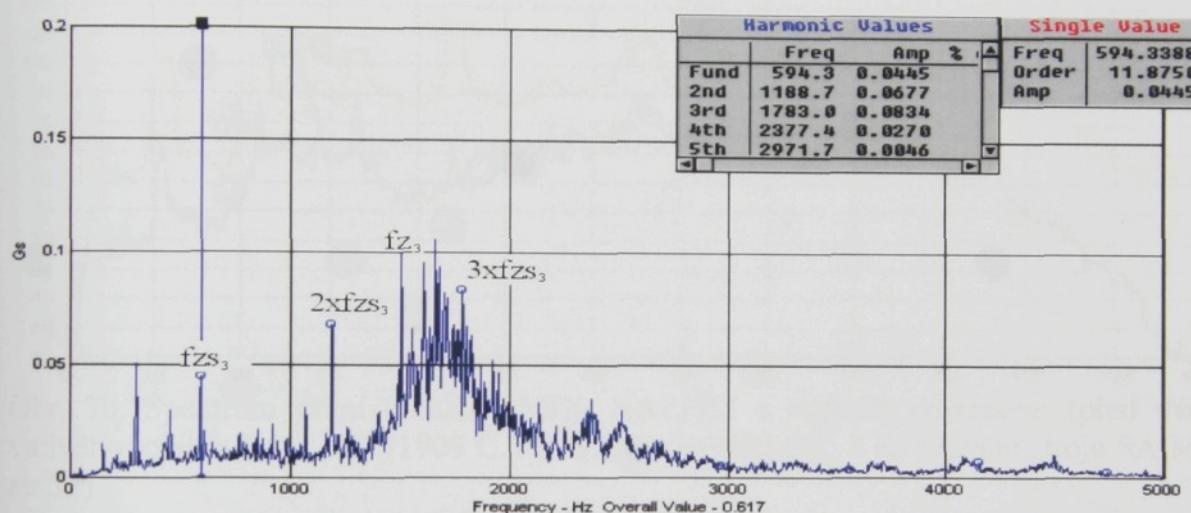
Obr. 69. Spektrum zrychlení vibrací - TAH třetí rychlosť - po výměně valivého ložiska B 71916 E na vřetenu obráběcího stroje EMAG.

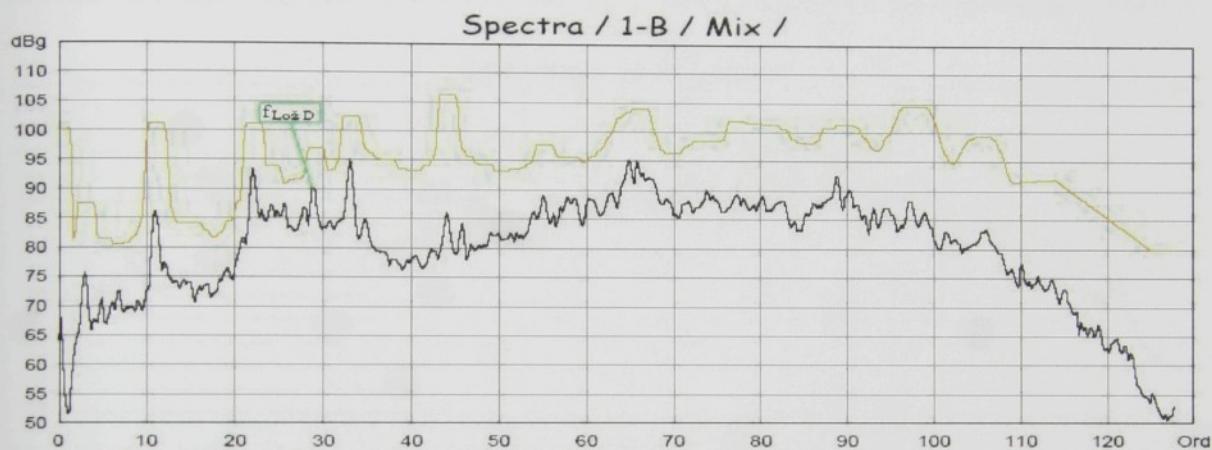
Obr. 70. Spektrum první rychlosti MIX, NAZPĚT s vadným pastorkem (před výměnou valivého ložiska FAG HC 71909 C.T.P4S.UL v městě LOŽ. 3 na vřetenu stroje SAIMP, viz str.32).

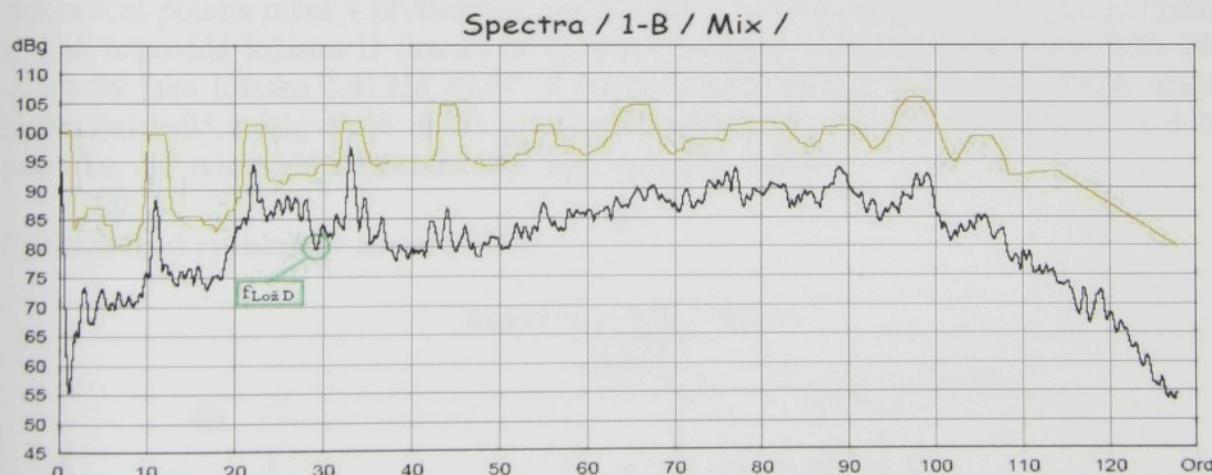
Obr. 71. Spektrum první rychlosti MIX, NAZPĚT s dobrým pastorkem (po výměně valivého ložiska FAG HC 71909 C.T.P4S.UL v městě LOŽ. 3 na vřetenu obráběcího stroje SAIMP).

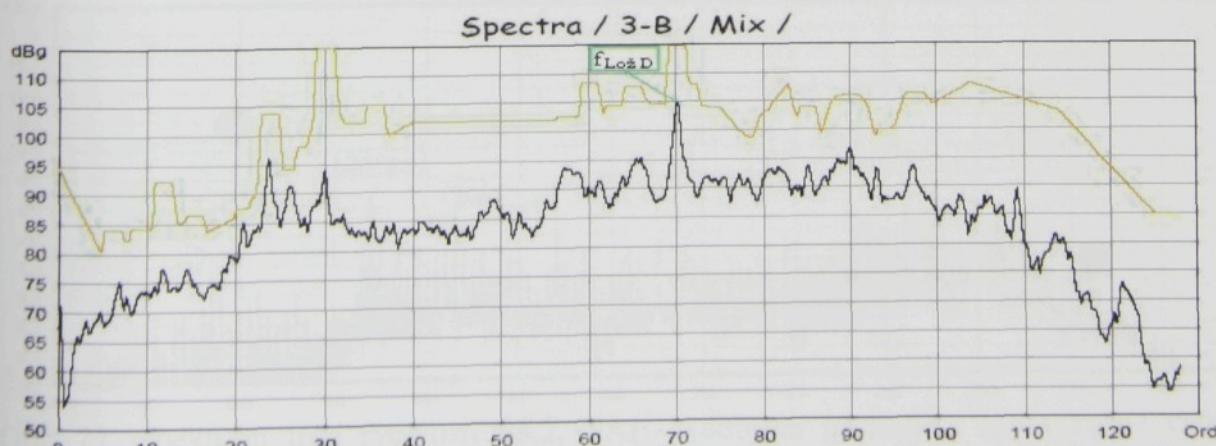
Obr. 74. Spektrum třetí rychlosti MIX, NAZPĚT s vadným pastorkem (před výměnou VL FAG HC 71909 C.T.P4S.UL v místě LOŽ. 3 na vřetenu obráběcího stroje SAIMP).

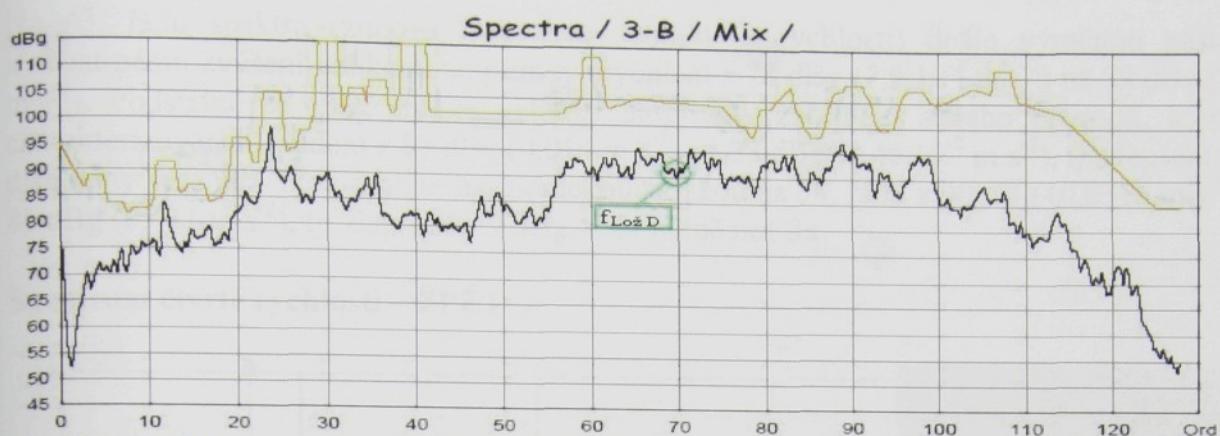
Obr. 75. Spektrum třetí rychlosti MIX, NAZPĚT s dobrým pastorkem (po výměně valivého ložiska FAG HC 71909 C.T.P4S.UL v místě LOŽ. 3 na vřetenu obráběcího stroje SAIMP).

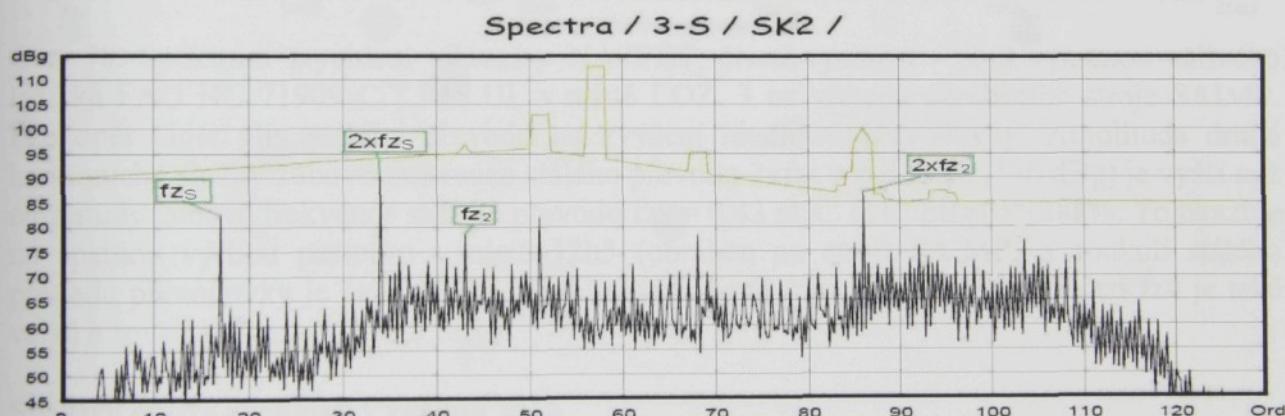
Obr. 76. Spektrum třetí rychlosti SK2, TAH s vadným pastorkem (před výměnou valivého ložiska FAG HC 71909 C.T.P4S.UL v místě LOŽ. 3 na vřetenu obráběcího stroje SAIMP).

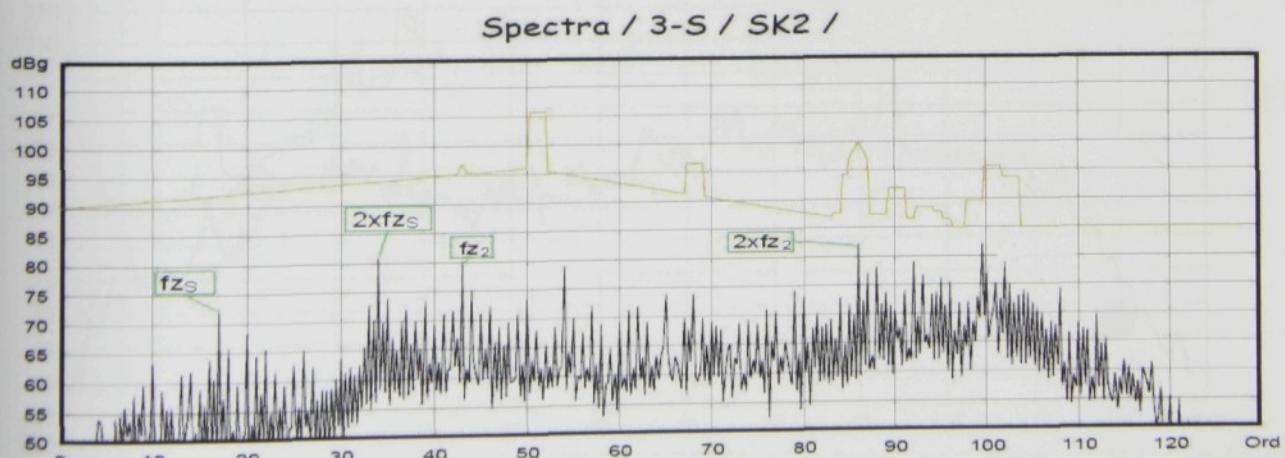
Obr. 77. Spektrum třetí rychlosti SK2, TAH s dobrým pastorkem (po výměně valivého ložiska FAG HC 71909 C.T.P4S.UL v místě LOŽ. 3 na vřetenu obráběcího stroje SAIMP).

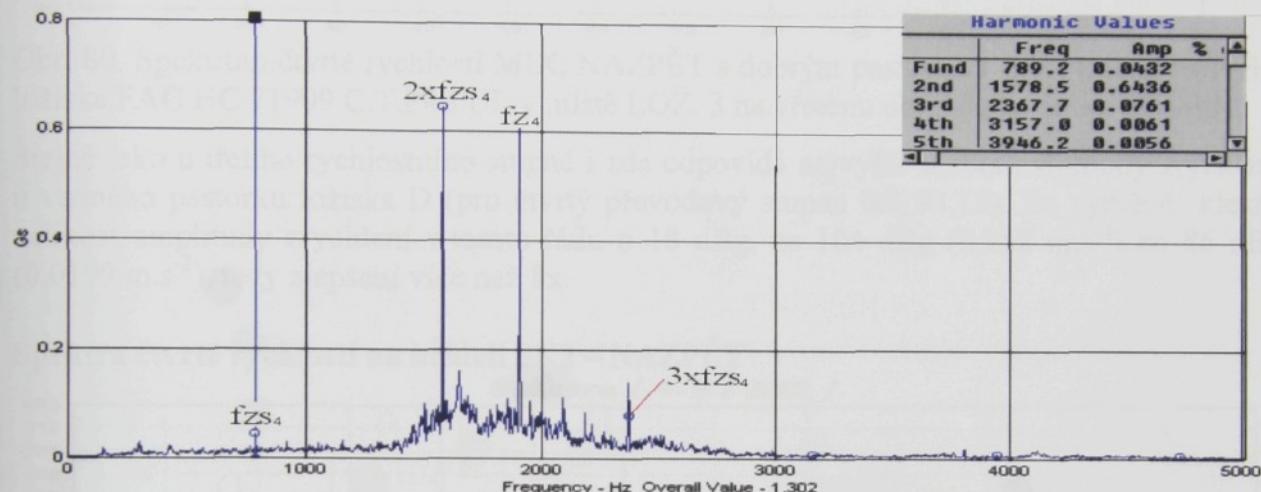
Obr. 78. Spektrum zrychlení vibrací – NAZPĚT, čtvrtá rychlosť - před výměnou valivého ložiska FAG HC 71909 C.T.P4S.UL v místě LOŽ. 3 na vřetenu obráběcího stroje SAIMP. Lze opět vidět vliv stálého převodu na zvýšení hlučnosti převodovky. Amplituda druhé harmonické složky zubové frekvence stálého převodu $2xfzs = 6,4 \text{ m.s}^{-2}$ (136 dBg) je vyšší než amplitudy zubové frekvence stálého převodu $fzs = 0,43 \text{ m.s}^{-2}$ (112 dBg) o 1388%. To ukazuje na špatnou výrobu pastorku v místě 32h5 (obráben na stroji SAIMP) a soukolí stálého převodu převodovky je excentrické. Amplituda zubové frekvence čtvrté rychlosťi $fz4$ je také velká a rovná se 6 m.s^{-2} (135,5 dBg).

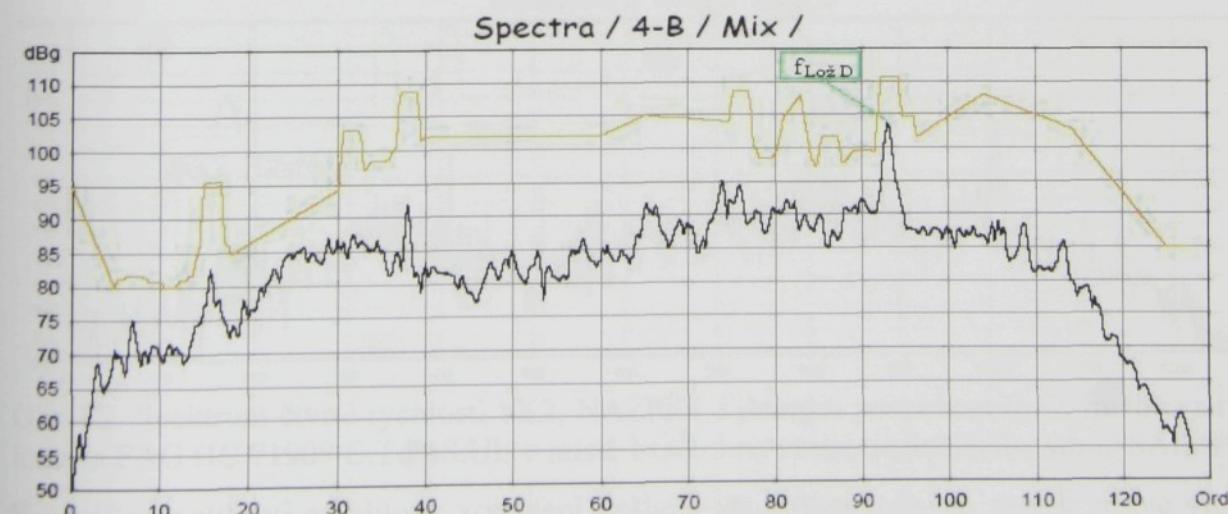
Obr. 79. Spektrum čtvrté rychlosťi MIX, NAZPĚT s vadným pastorkem (před výměnou valivého ložiska FAG HC 71909 C.T.P4S.UL v místě LOŽ. 3 na vřetenu stroje SAIMP).

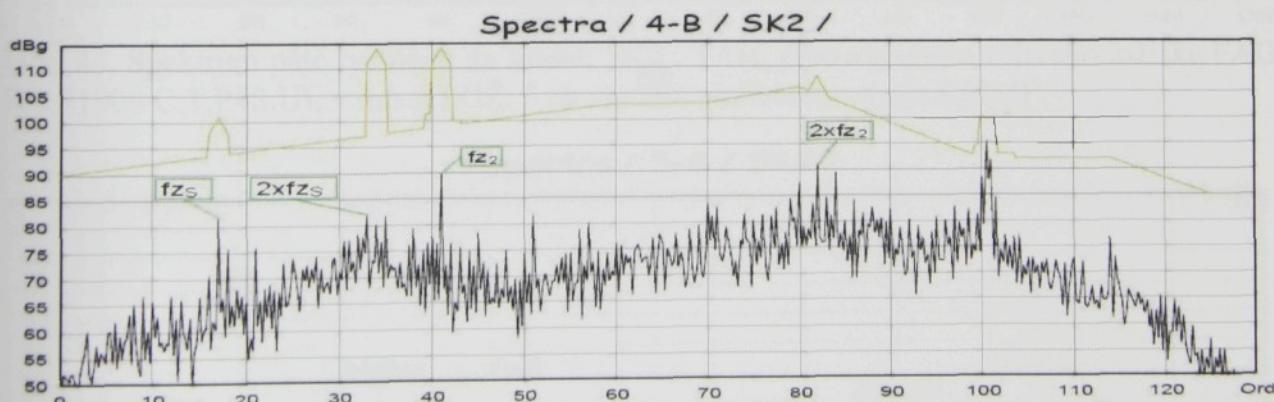
Obr. 82. Spektrum čtvrté rychlosti SK2, NAZPĚT s dobrým pastorkem (po výměně valivého ložiska FAG HC 71909 C.T.P4S.UL v místě LOŽ. 3 na vřetenu obráběcího stroje SAIMP).

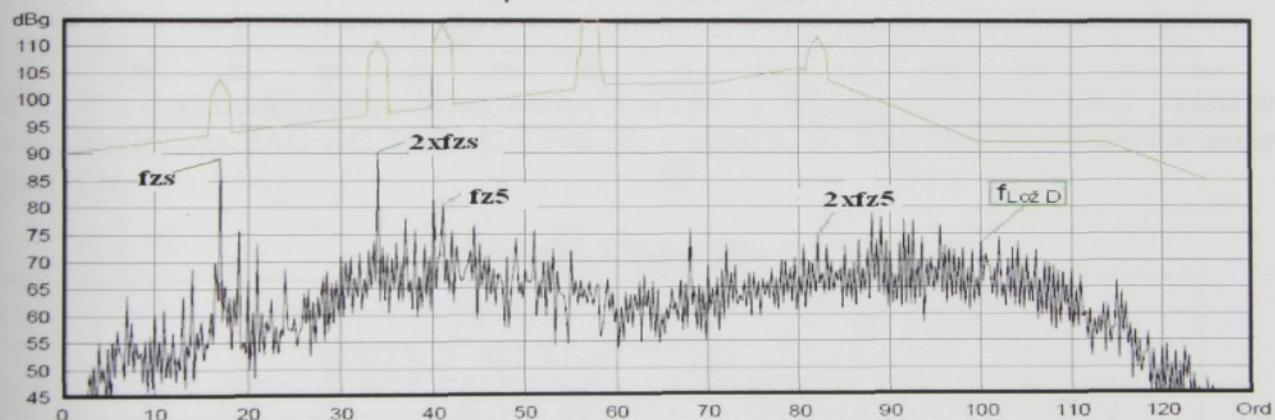
Obr. 84. Spektrum páté rychlosti na hřídeli SK2 , TAH, před výměnou valivého ložiska FAG HC 71909 C.T.P4S.UL v místě LOŽ. 3 na vřetenu obráběcího stroje SAIMP.

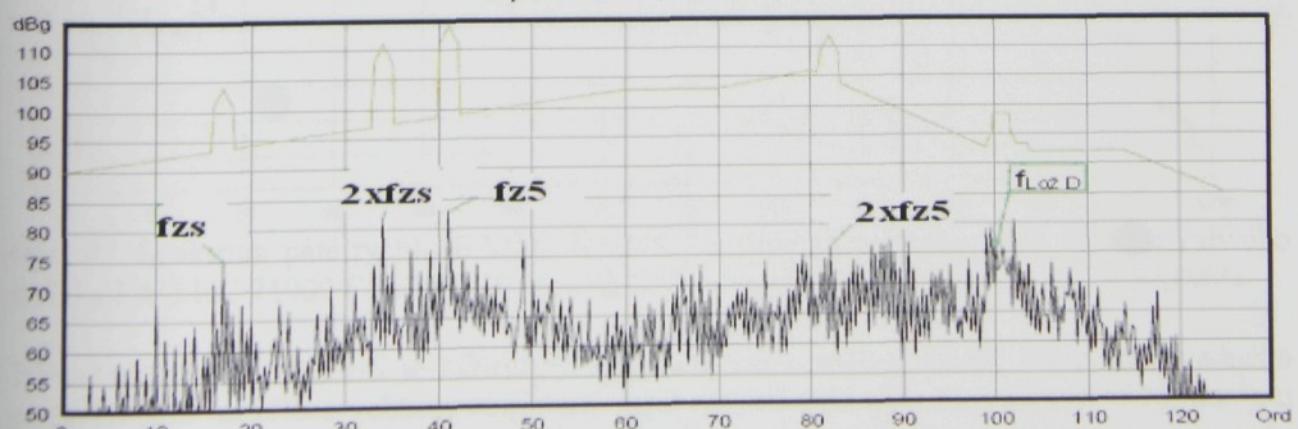
Obr. 85. Spektrum páté rychlosti SK2, TAH po výměně valivého ložiska FAG HC 71909 C.T.P4S.UL v místě LOŽ. 3 na vřetenu obráběcího stroje SAIMP.

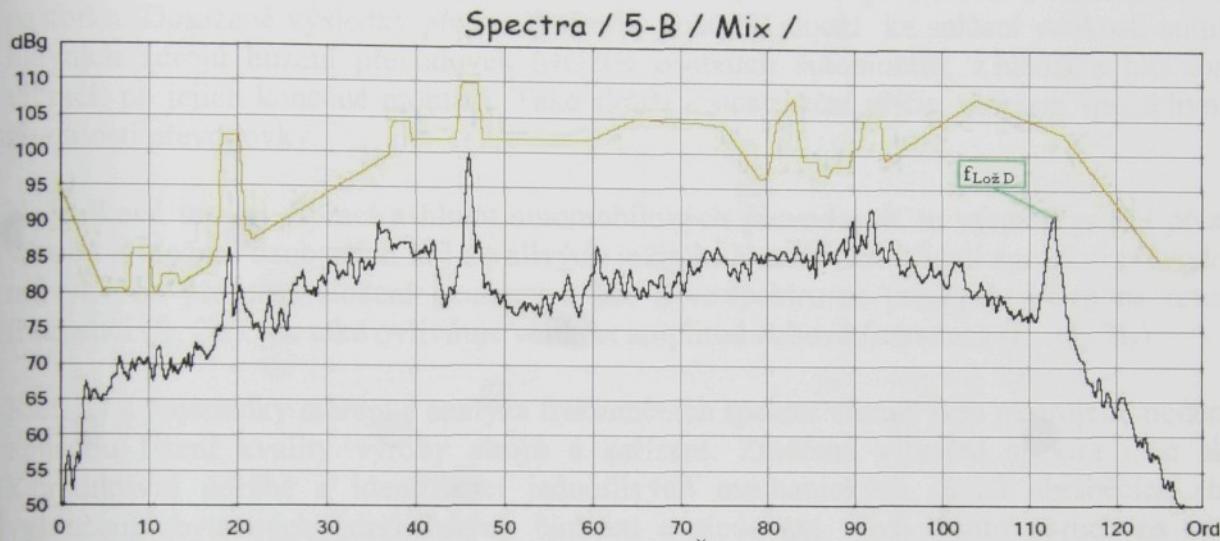
Obr. 86. Spektrum páté rychlosti MIX, NAZPĚT s vadným pastorkem (před výměnou valivého ložiska FAG HC 71909 C.T.P4S.UL v místě LOŽ. 3 na vřetenu obráběcího stroje SAIMP).

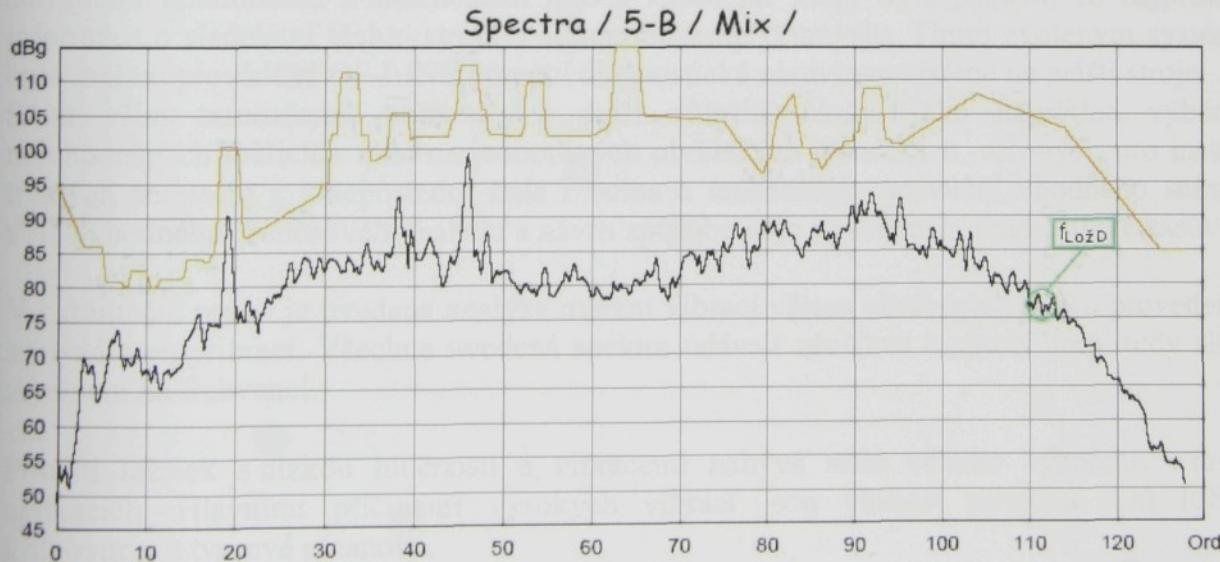
Obr. 87. Spektrum páté rychlosti MIX, NAZPĚT s dobrým pastorkem (po výměně valivého ložiska FAG HC 71909 C.T.P4S.UL v místě LOŽ. 3 na vřetenu obráběcího stroje SAIMP).
