PROVOZNÍ HAVÁRIE ZUBOVÝCH OLEJOÝCH ČERPADEL

Provozní havárie zubových olejových čerpadel

KMT – BP – 119

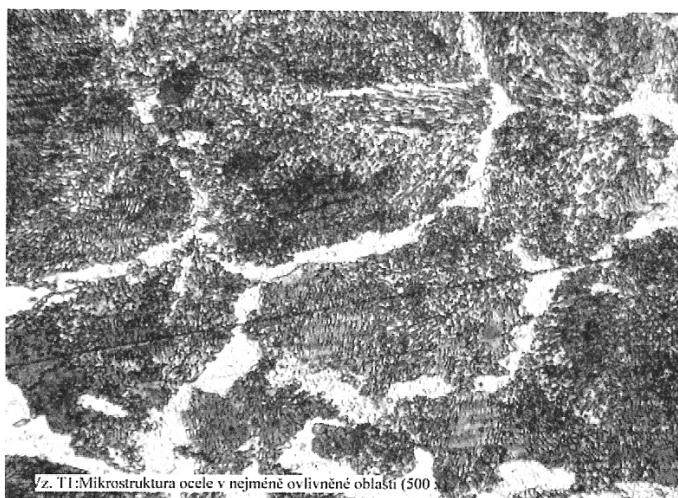
Obr. I

Základní struktura ocele je perlitická s obálkami feritu, vyloučenými po hranicích perlitických zrn (obr. I). Charakter perlitu je cca z 50% lobulární a stejný díl lamelární – materiál hřídele odpovídá z hlediska tepelného zpracování stavu .2 (základní žíhání), popřípadě ne zcela dokonalému stavu .3 (měkké žíhání). Směrem k tepelně ovlivněné části a zvláště k místu svaru se obsah feritu snižuje a perlit získává přechodový charakter (obr. II). Postupně se začínají objevovat zrna horního bainitu (obr. III), který se s klesající vzdáleností od spoje ocel – litina mění v listový martenzit s rostoucím podílem zbytkového austenitu ZA (obr. IV). Obr. V nabízí podrobnější pohled. Na snímcích (obr. IV a V) je viditelná oblast spoje (šedý pruh) se směsicí struktur. V této oblasti klesá množství ZA z maxima 80% na 20% a naopak roste podíl listového martenzitu. V místě spoje obou materiálů se objevují první lupínky grafitu. Těsně za spojem probíhá lomová plocha, která sleduje lupínky grafitu. Lom tedy probíhá v přikalené oblasti šedé litiny, jejíž strukturu zde tvoří listový martenzit s vysokým podílem ZA (40 – 50%). Velmi tenké grafitické lupínky v této oblasti svědčí o tom, že během dlouhodobého ohřevu při zadírání obou zúčastněných dílů došlo k difúzi uhlíku do základní kovové matrice litiny (obr. VII – IX). Vznik trhliny a její šíření jsou viditelné na snímcích (obr. X – XII). Trhlina se šíří po lupíncích grafitu, které představují místa nejmenší soudržnosti materiálu. Na detailu (obr. XI) je patrný lomem přerušovaný grafitový lupínek – jeho část je již bez grafitové výplně a druhá část těsně před trhlinou ještě obsahuje grafitovou výplň. S rostoucí vzdáleností od tepelně ovlivněné oblasti tvoří strukturu šedé litiny lamelární perlit s rostoucím obsahem feritu a grafitické lupínky o rostoucí tloušťce (obr. XIII – XV). Po hranicích zrn je vyloučeno potrojně fosfidické

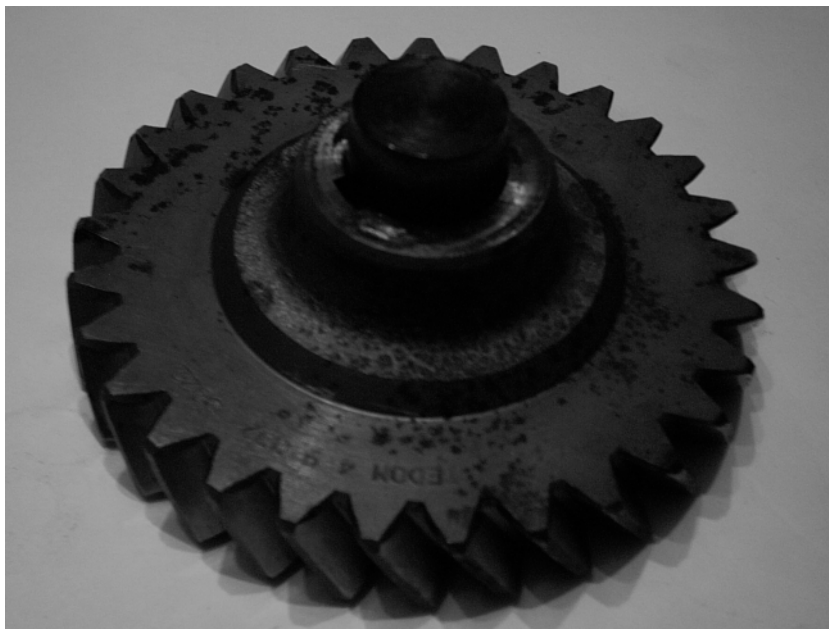
Hnací hřídel náhonu čerpadla se v uložení zadní skříně (délka uložení  $H=12\text{mm}$ ) nerozebíratelně přidržel a v 1/3 uložení přední skříně ( $H=44\text{mm}$ ) od rozvodového kola ukroutil (P1 A). Došlo k masivnímu vyhrátí obou uložení

A, ukroucený hřídel těsně za hnacím kolem

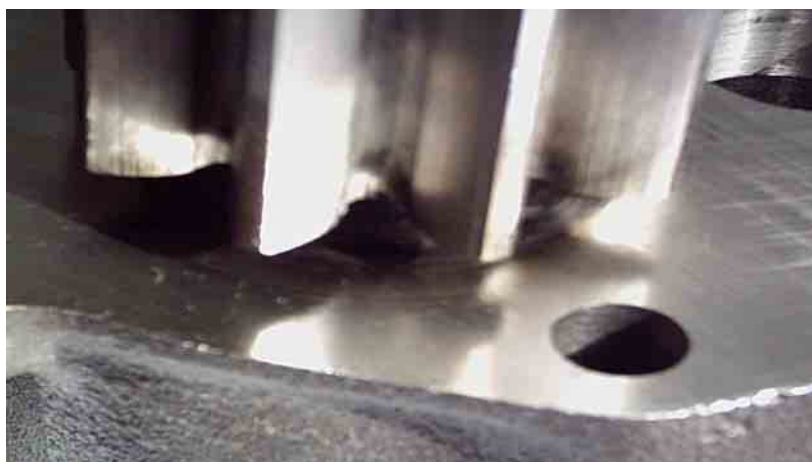
B, vyhřátí v uložení zadní skříně

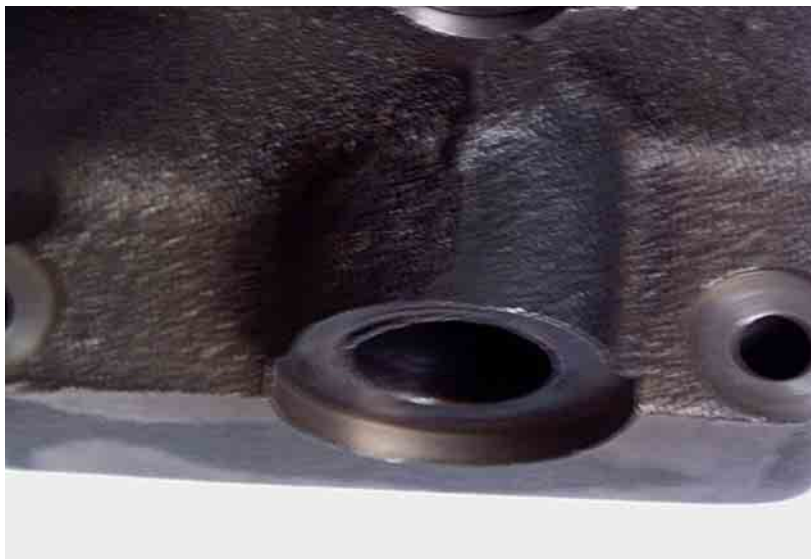
(P2). Odlomený hřídel vytočil při vývinu tepla v náboji přední skříně kuželovou plochu s vyhrnutím materiálu na okraj náboje (P2). U obou hnacích kol došlo na axiálních plochách k příděru a vývinu tepla, což znázorňuje zbarvená oblast (P3) k opotřebení adhezního charakteru došlo i u hnaného kola (11) v zadní skříni čerpadla (P3). Usmýknutí pera (P4) ozubeného kola (12) mělo za následek adhezní rýhy šroubového charakteru (P4) na hřídeli vzniklé v předním uložení.

Masivní vyhřátí uložení

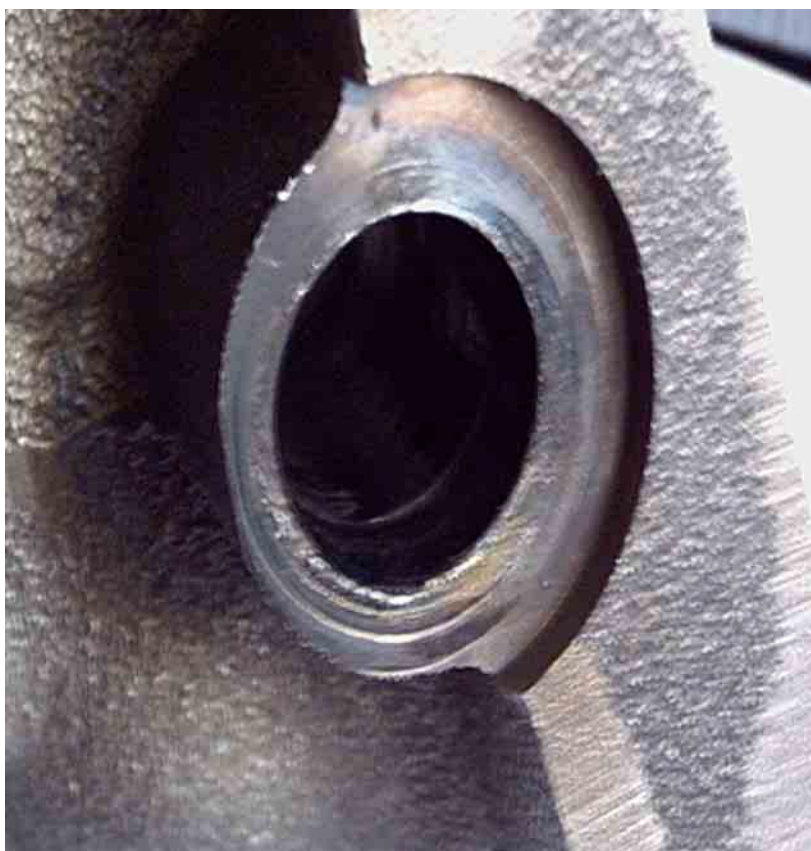
Vyhrnutí materiálu na okraj náboje přední skříňě

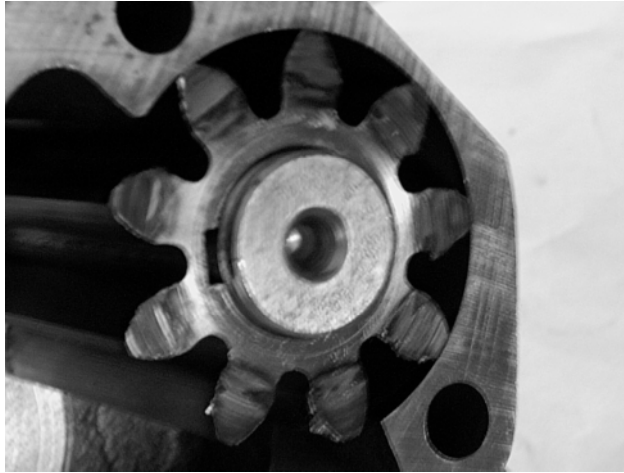
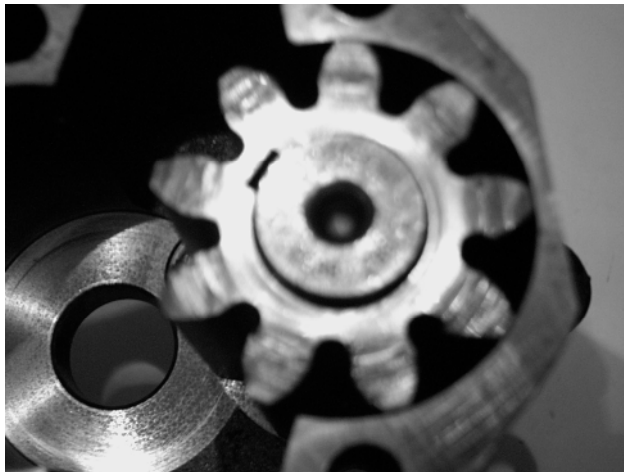
Axiální příděr kol, po zvětšení jejich šířky

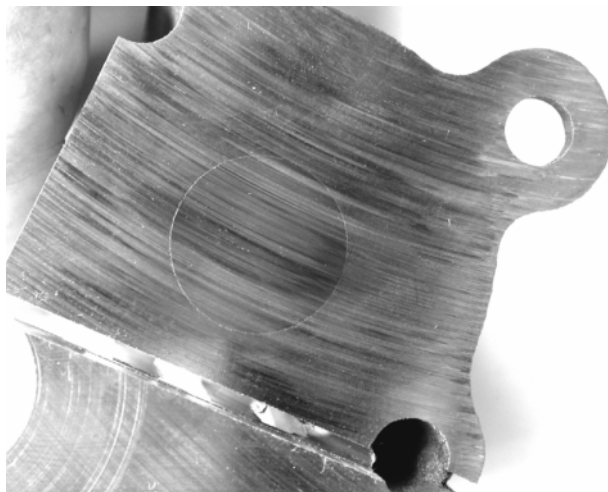
Místo příděru zadní skříně

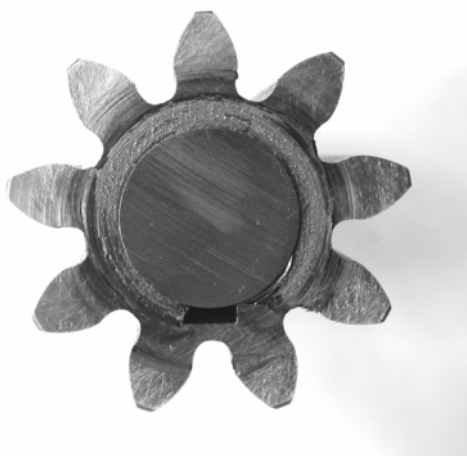
Axiální příděr kola s viditelnou navařenou litinou (oblast nad průměrem hřídele)
