**Faktory ovlivňující kvalitu funkce stěrače předního skla  
automobilu Škoda Octavia.**

Bakalářská práce

**Factors affecting the quality of windscreen wipers of Skoda Octavia cars**

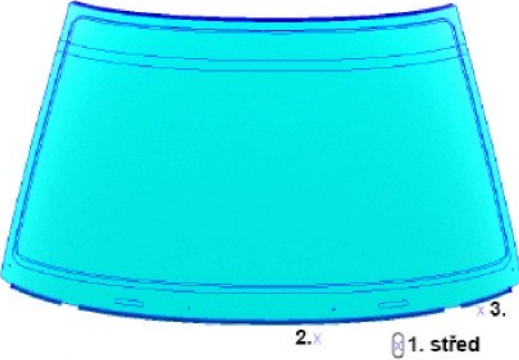
| Postup při dotahování soupravy: | Poznámka: |
|---|---|
| <p>2.x 1. střed 3.x</p> | <p>c)</p> <p>Úhel naklopení stěračů v dolní úvrati:<br/>FS -2°<br/>BS -3°</p> <p>Úhel naklopení stěračů v horní úvrati:<br/>FS +0°<br/>BS +4°</p> <p>Kvalita stírání dle TL 934:<br/>*řidič – spodní okraj 3 nevytřené pruhy<br/>*spolujezdec – 2 nevytřené pruhy<br/>*známka: oba 5</p> |

Z daného měření je vidět, že postup dotahování šroubů uchycení soupravy nemá vliv na kvalitu stírání a ani na hodnoty úhlů naklopení lišt, zato bylo prokázáno, že vychýlením soupravy se mění úhel naklopení lišt vůči sklu, toto vychýlení je dáno ovalným otvorem 3. upevňovacího bodu, který je použit z důvodu vymezení tolerancí řetězce. Vzhledem k vlastní hmotnosti motoru má souprava při montáži tendenci k vychýlení jedním směrem až do extrémní hodnoty. Kvalita stírání však v tomto případě zůstává stejná.

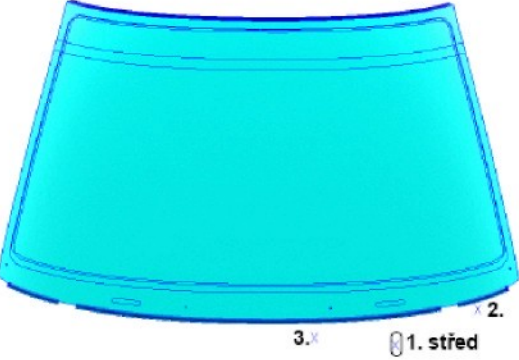
| Postup při dotahování soupravy: | Poznámka: |
|---|---|
| <p>3.x 1. střed 2.x</p> | <p>d)</p> <p>Úhel naklopení stěračů v dolní úvrati:<br/>FS -2°<br/>BS -3,5°</p> <p>Úhel naklopení stěračů v horní úvrati:<br/>FS +0°<br/>BS +4°</p> <p>Kvalita stírání dle TL 934:<br/>*řidič – spodní okraj 3 nevytřené pruhy<br/>*spolujezdec – 2 nevytřené pruhy<br/>*známka: oba 5</p> |

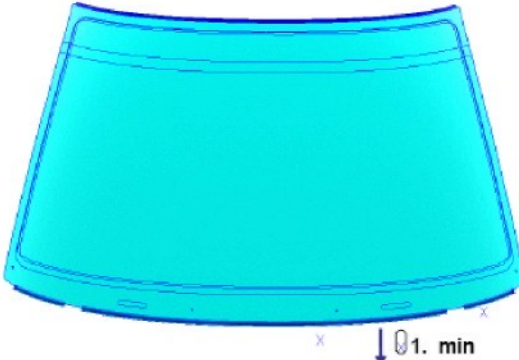
| Postup při dotahování soupravy: | Poznámka: |
|---|---|
| <p>1. min 2.x 3.x</p> | <p>e) simulace montáže v případě, že upevňovací bod 1. min soupravy je v krajní poloze směrem z vozu</p> <p>Úhel naklopení stěračů v dolní úvrati:<br/>FS -1°<br/>BS -2°</p> <p>Úhel naklopení stěračů v horní úvrati:<br/>FS +0,5°<br/>BS +4°</p> <p>Kvalita stírání dle TL 934:<br/>*řidič – spodní okraj 3 nevytřené pruhy<br/>*spolujezdec – 2 nevytřené pruhy<br/>*známka: oba 5</p> |

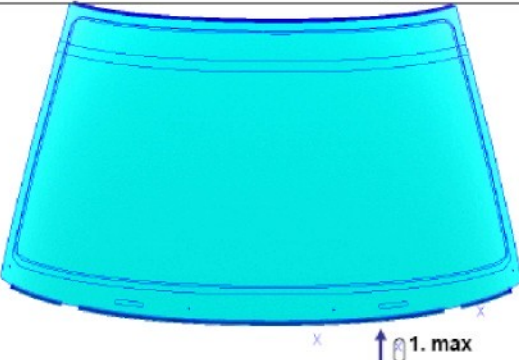
| Postup při dotahování soupravy: | Poznámka: |
|---|---|
| <p>1. max 2.x 3.x</p> | <p>f) simulace montáže v případě, že upevňovací bod 1. max soupravy je v krajní poloze směrem do vozu</p> <p>Úhel naklopení stěračů v dolní úvrati:<br/>FS -5°<br/>BS -6,5°</p> <p>Úhel naklopení stěračů v horní úvrati:<br/>FS +0°<br/>BS +4,5°</p> <p>Kvalita stírání dle TL 934:<br/>*řidič – spodní okraj 3 nevytřené pruhy<br/>*spolujezdec – 2 nevytřené pruhy<br/>*známka: oba 5</p> |

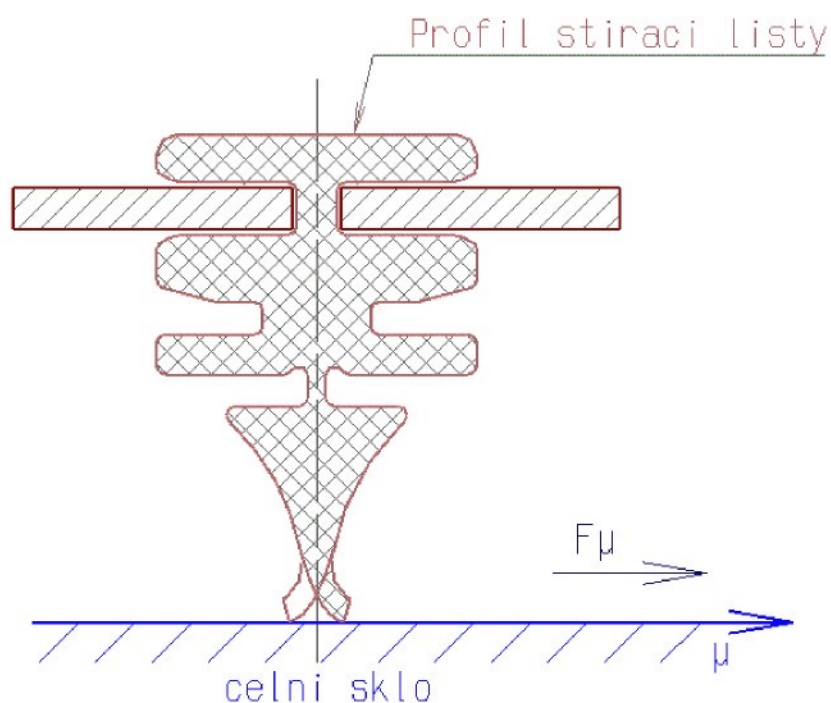
Gr. 12 Graf závislosti třecí síly

Kromě vlastního měření úhlů naklopení stěračů ke sklu jsem na výrobní lince vozu s vyhodnocením dle normy TL 934 sledoval také kvalitu stírání. Zjistil jsem, že všechny vyrobené vozy procházejí procesem konzervace, kde je na karoserii a jiné části vozu stříkáním nanесena ochranná vrstva konzervačního prostředku. Tato vrstva slouží jako ochrana při transportu vozu do cílové destinace. Provedl jsem vyhodnocení kvality stírání také na vozech před a po konzervaci a zjistil jsem, že ve většině případů došlo ke zhoršení výsledné známky kvality stírání dle TL 934. Příčinou bylo nedostatečné zakrytí čelního skla vozu při procesu nanášení konzervačního prostředku, který se takto dostal na plochu čelního skla vozu.

Stejně měření kvality stírání jsem provedl také u venku odstavených vozů, které jsou připraveny na transport ze závodu s cílem ověřit vliv okolního prostředí na funkci stěračů. Tato skupina vozů neprochází procesem konzervace. V tomto případě bylo také prokázáno zhoršení kvality stírání.

Po očištění čelního okna pomocí libovolného odmašťovacího přípravku na bázi alkoholu, dojde k narušení této vrstvy, tím pádem k opětovné změně koeficientu tření na požadovanou hodnotu, která má za následek zlepšení kvality stírání.
