# Fojtecká stodola

Jiří Lukáš

vedoucí práce: Ing. arch. akad. arch. Jan Hendrych

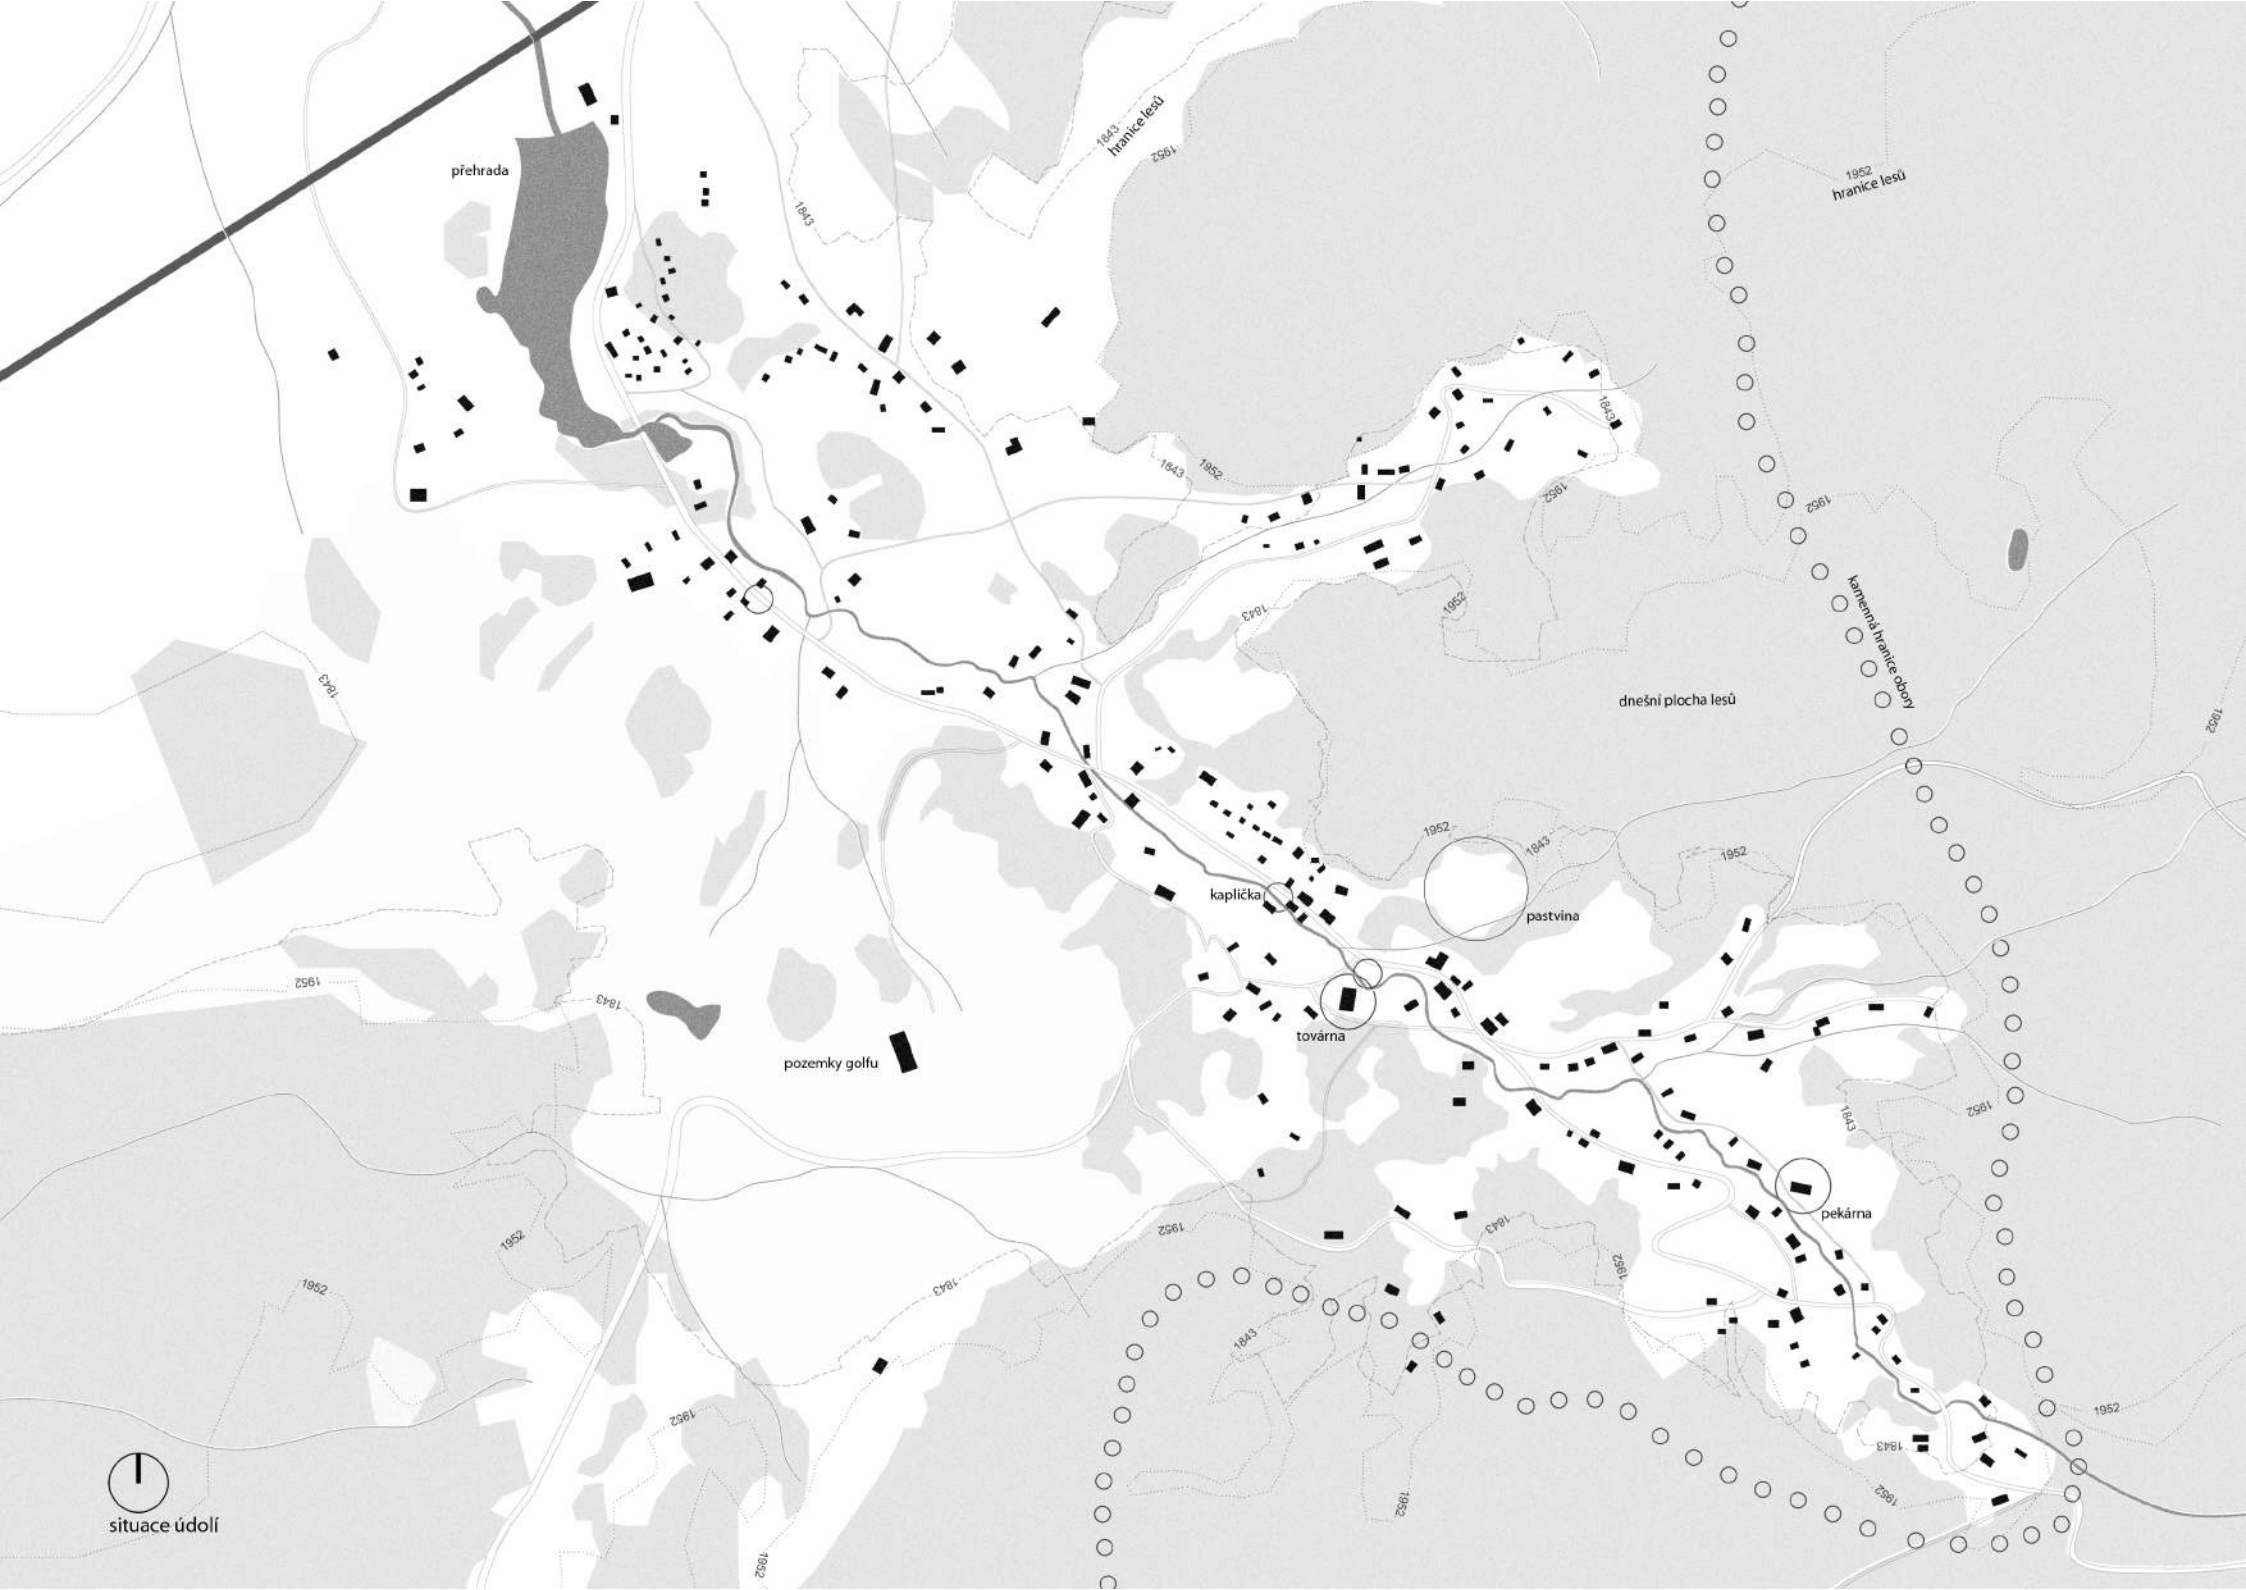
1  
situace údolí

1961  
1982  
1991  
hranice lesů

1952  
hranice lesů

dnešní plocha lesů

1952  
kamenná hranice obory

kaplička

pastvina

pozemky golfu

továrna

pekárna

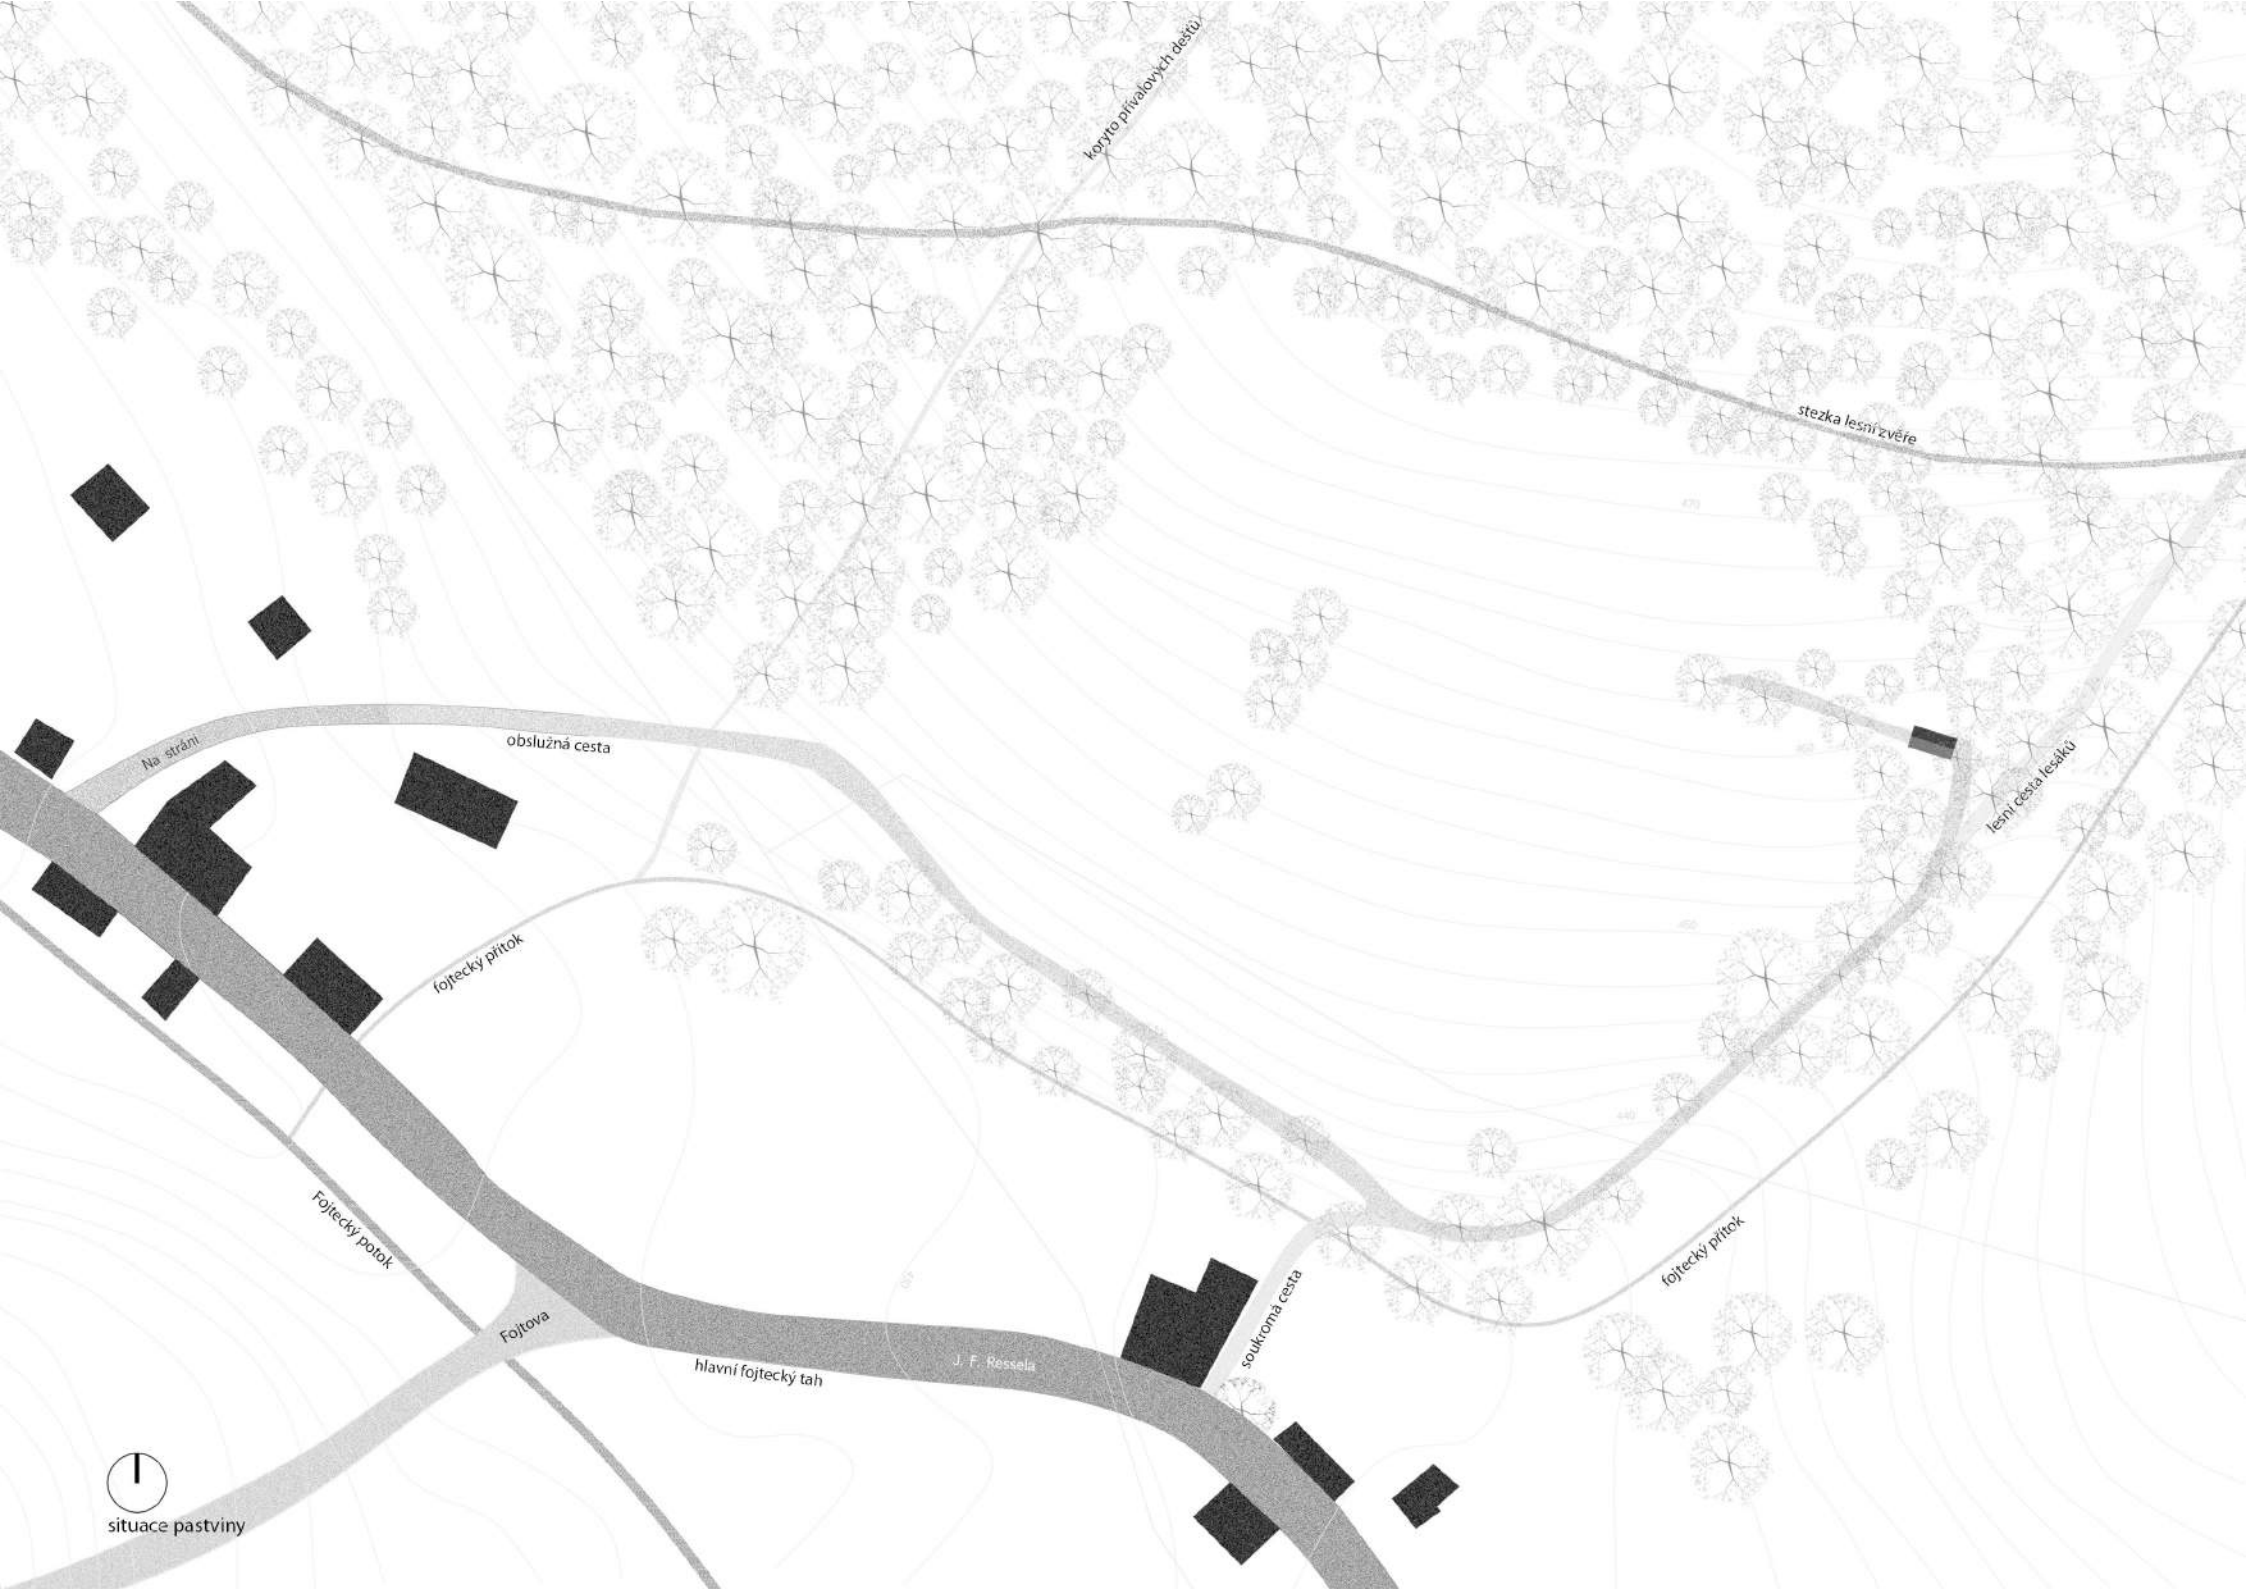
situace pastviny

korýto přívalových dešťů

stezka lesní zvěře

lesní cesta lesáků

soukromá cesta

hlavní fojtecký tah

Fojtecký potok

fojtecký přítok

obslužná cesta

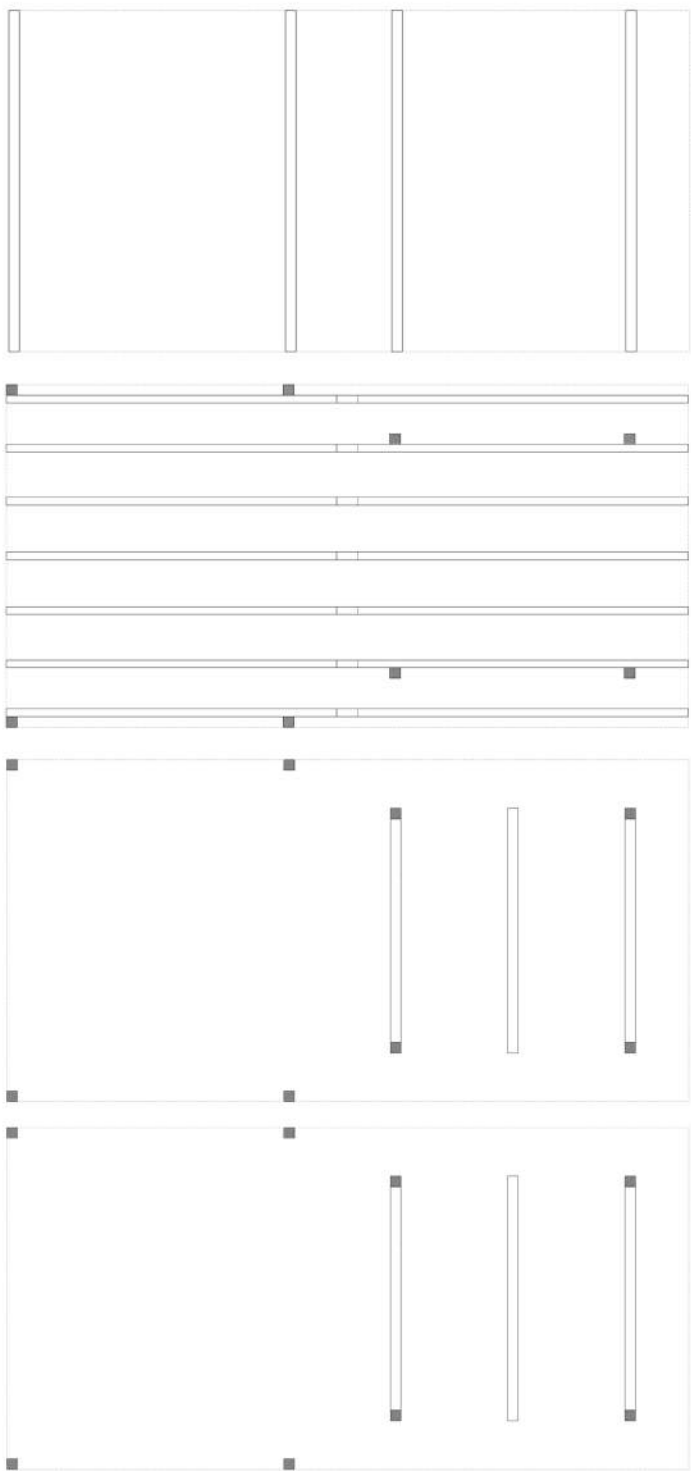
vrstvení konstrukce, detail čepů

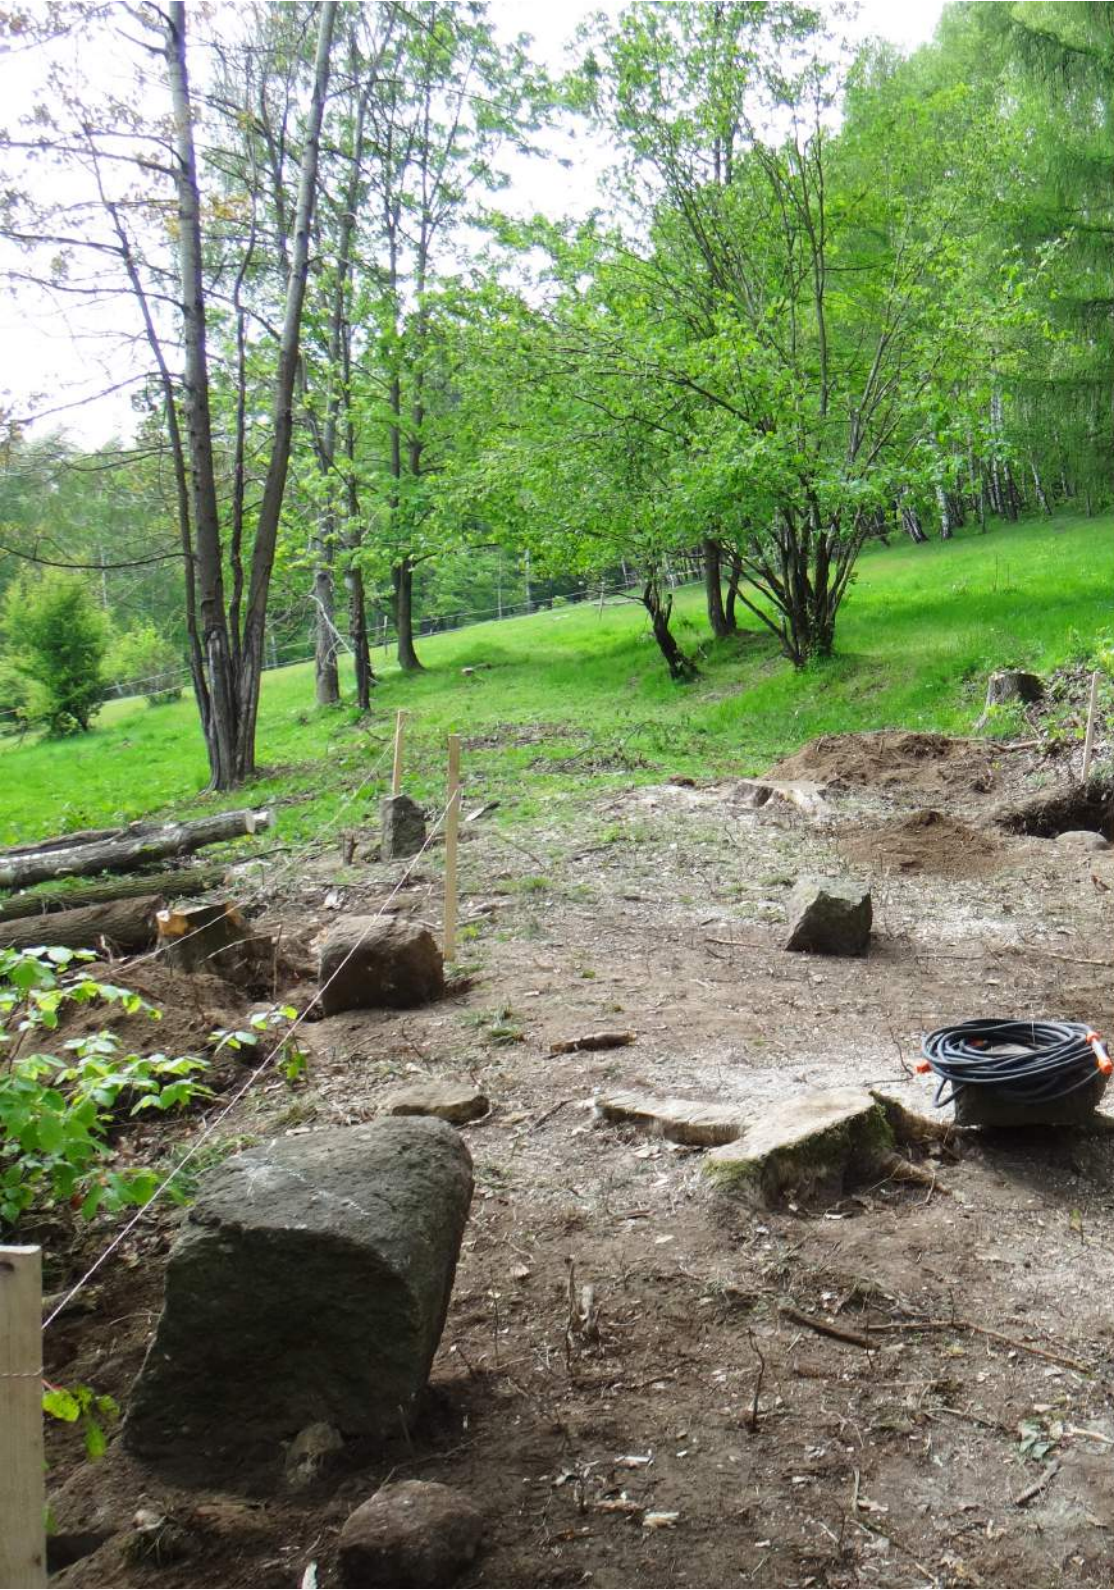
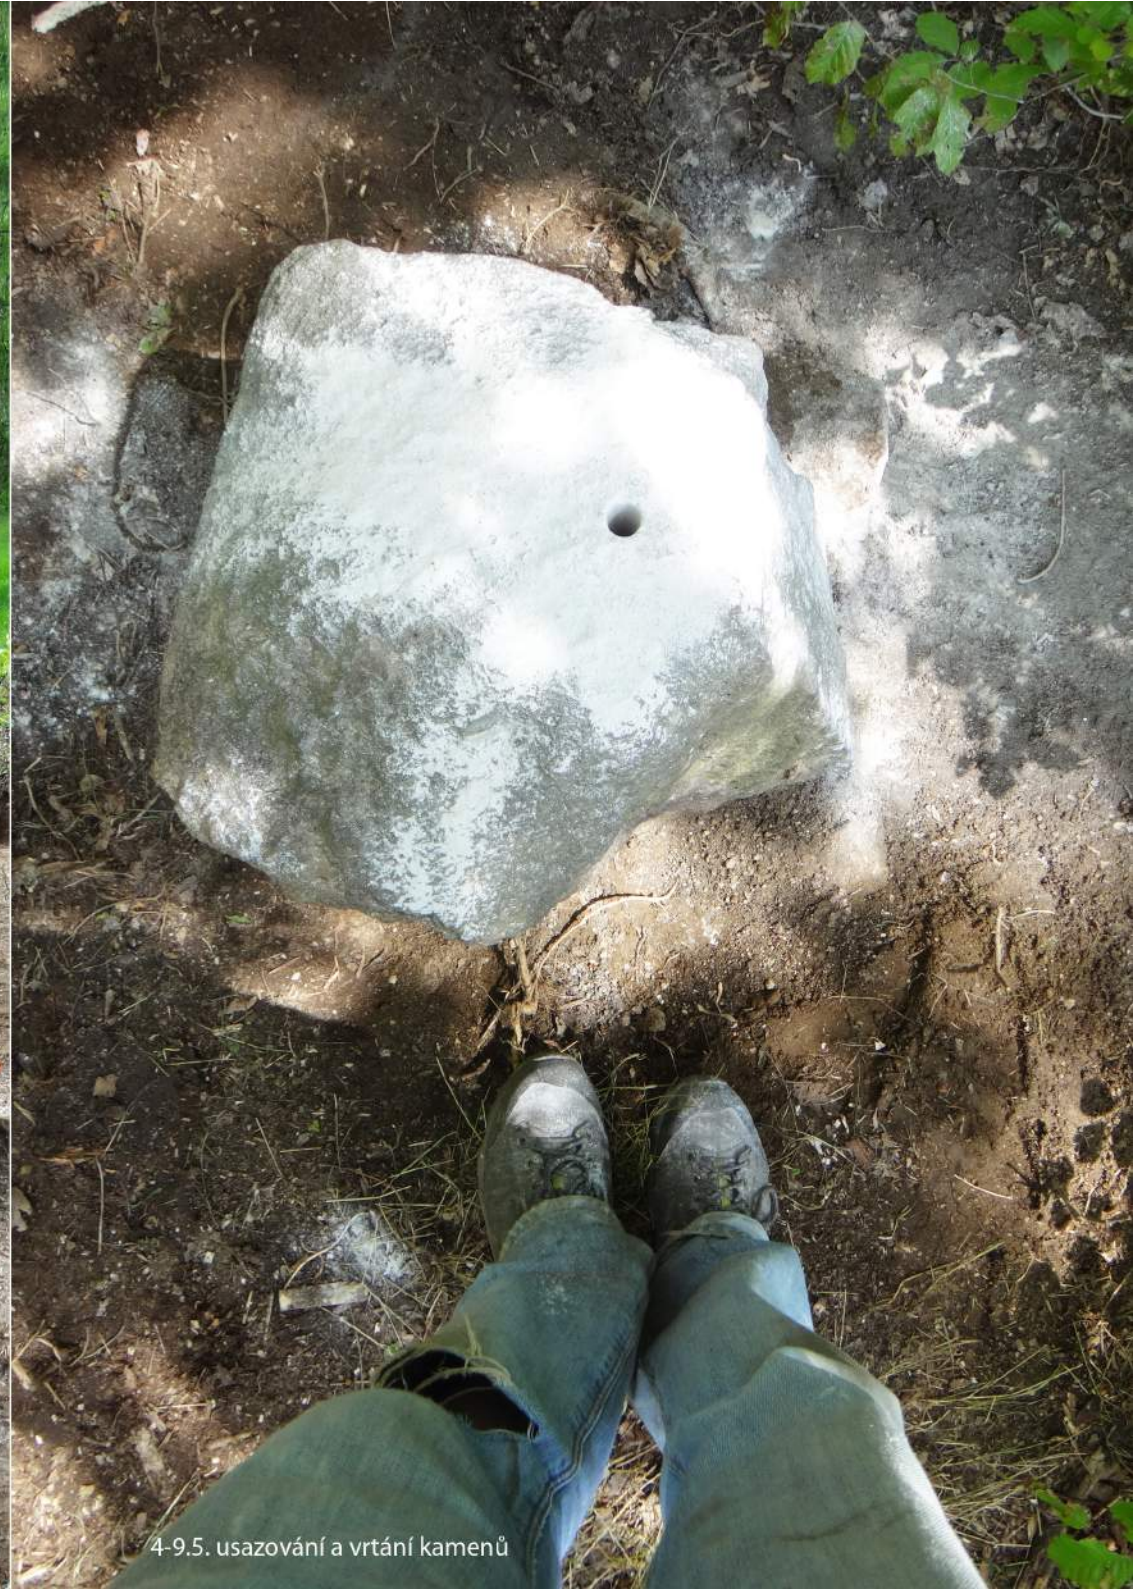
4-9.5. usazování a vrtání kamenů

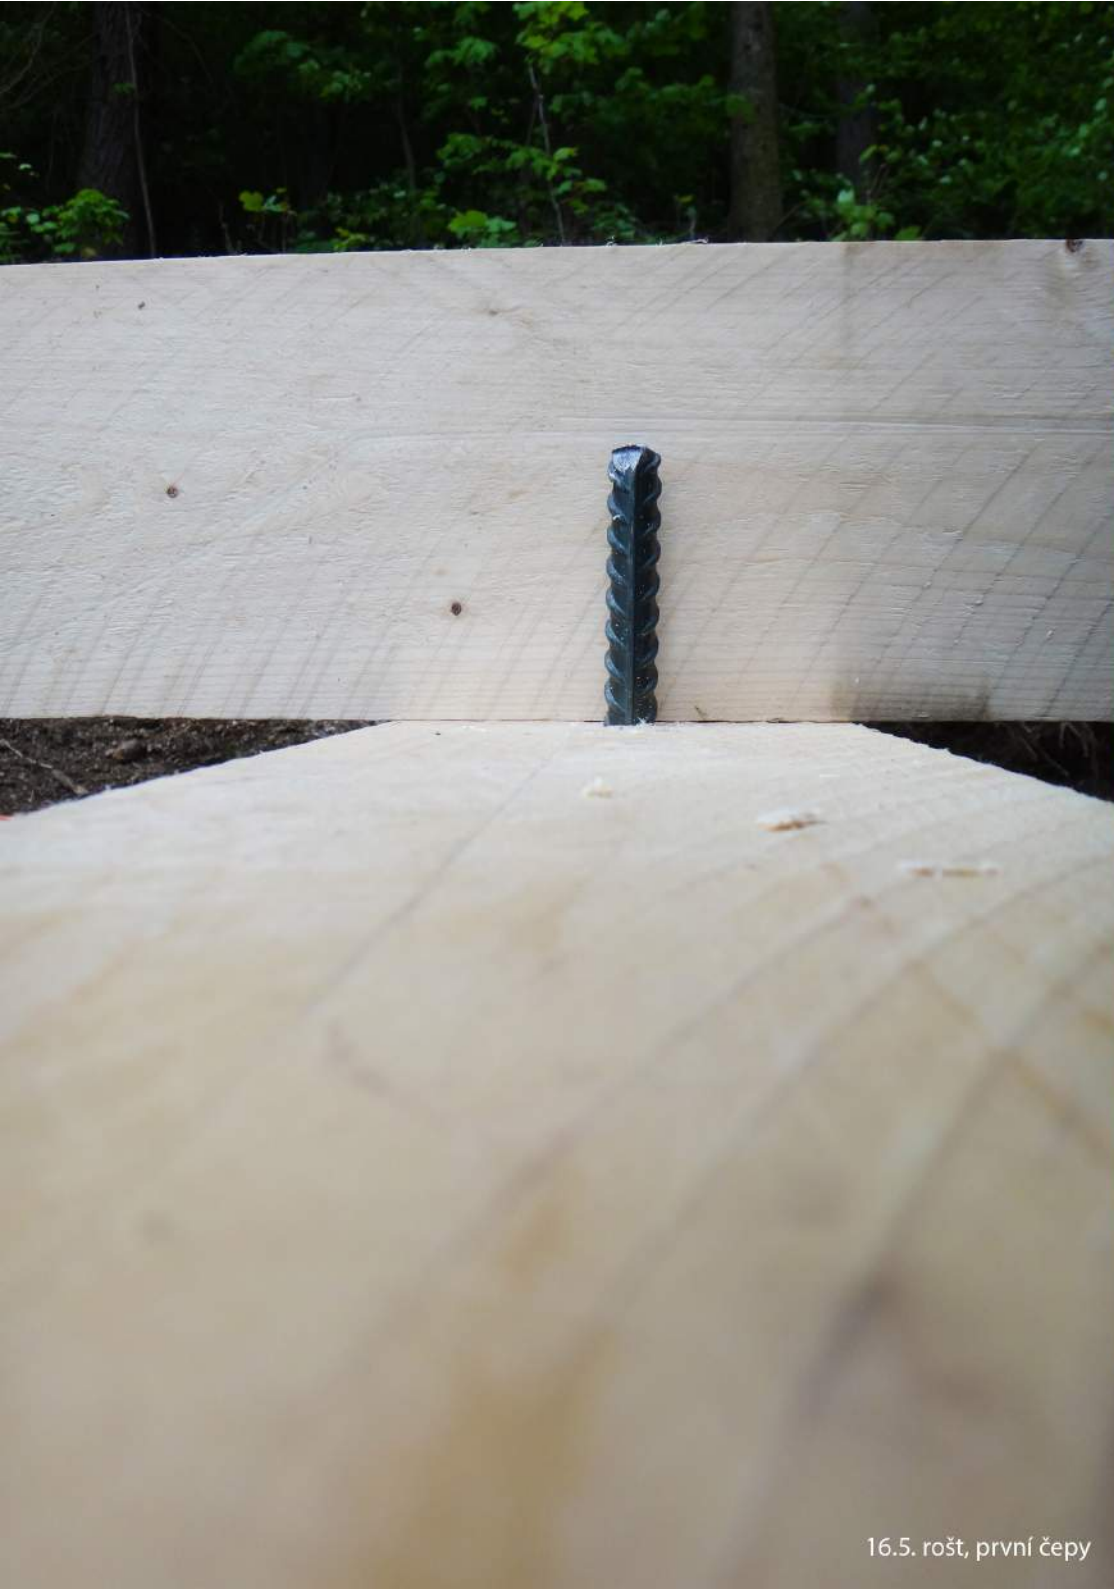
16.5. rošt, první čepy

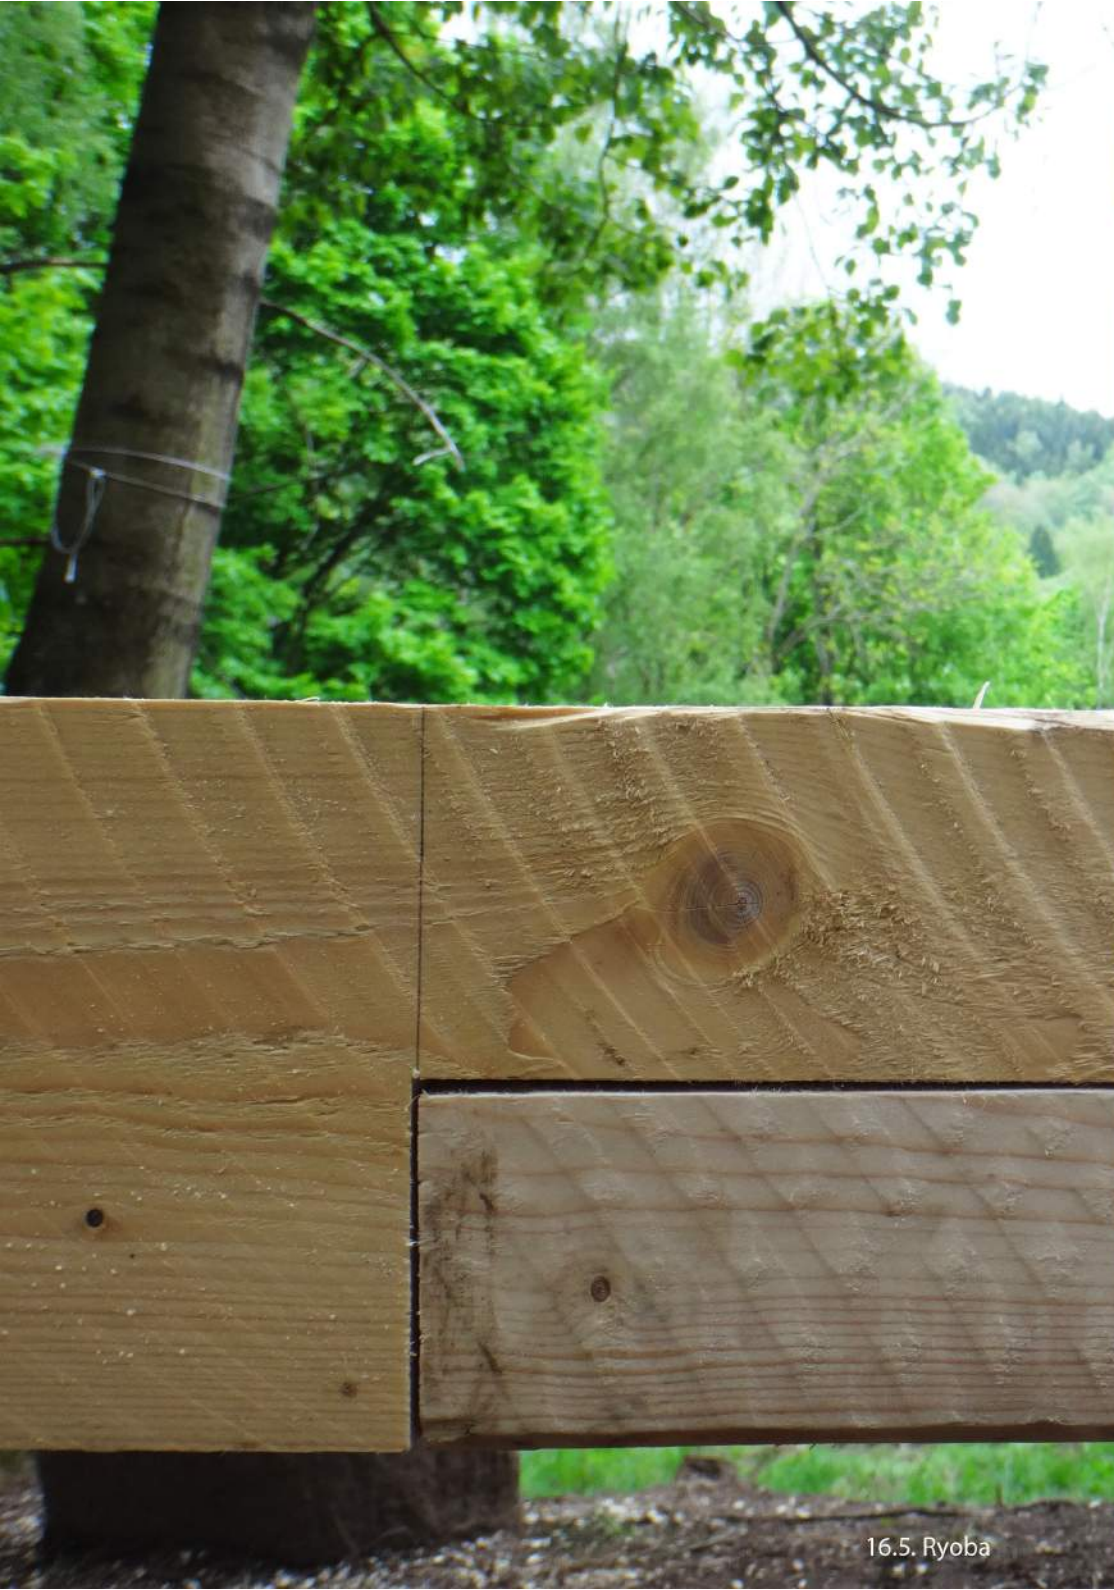
16.5. Ryoba

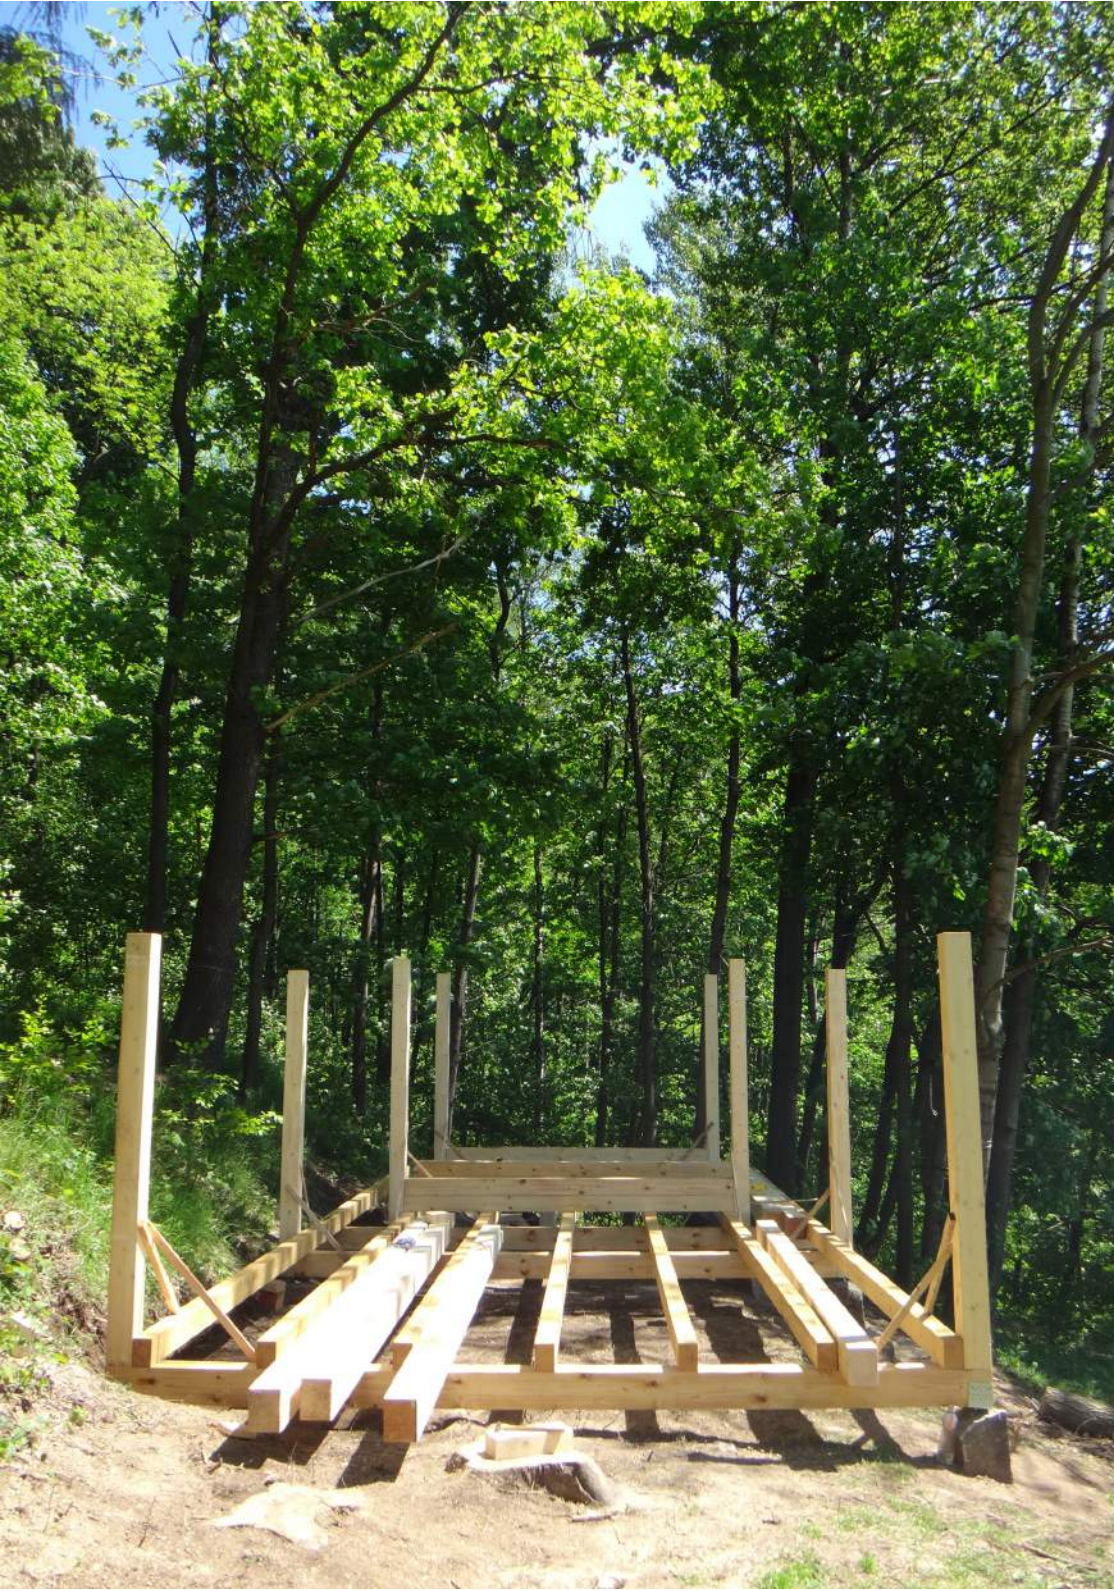
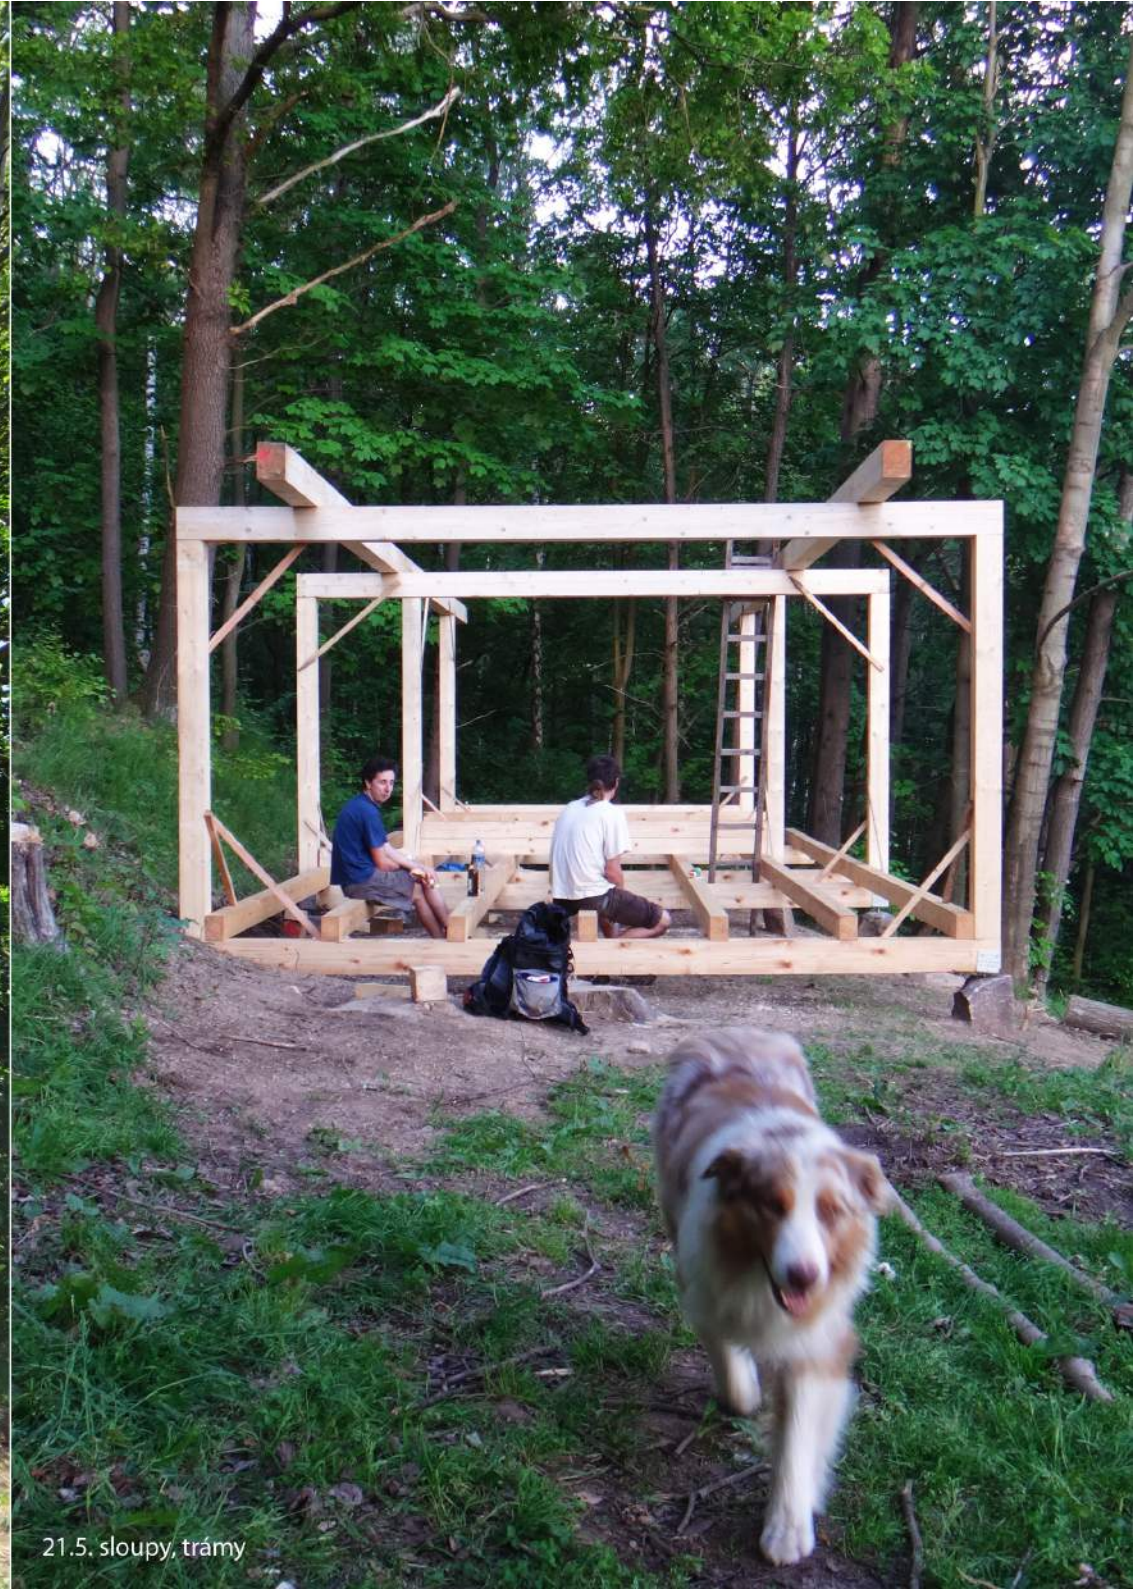
21.5. sloupy, trámy

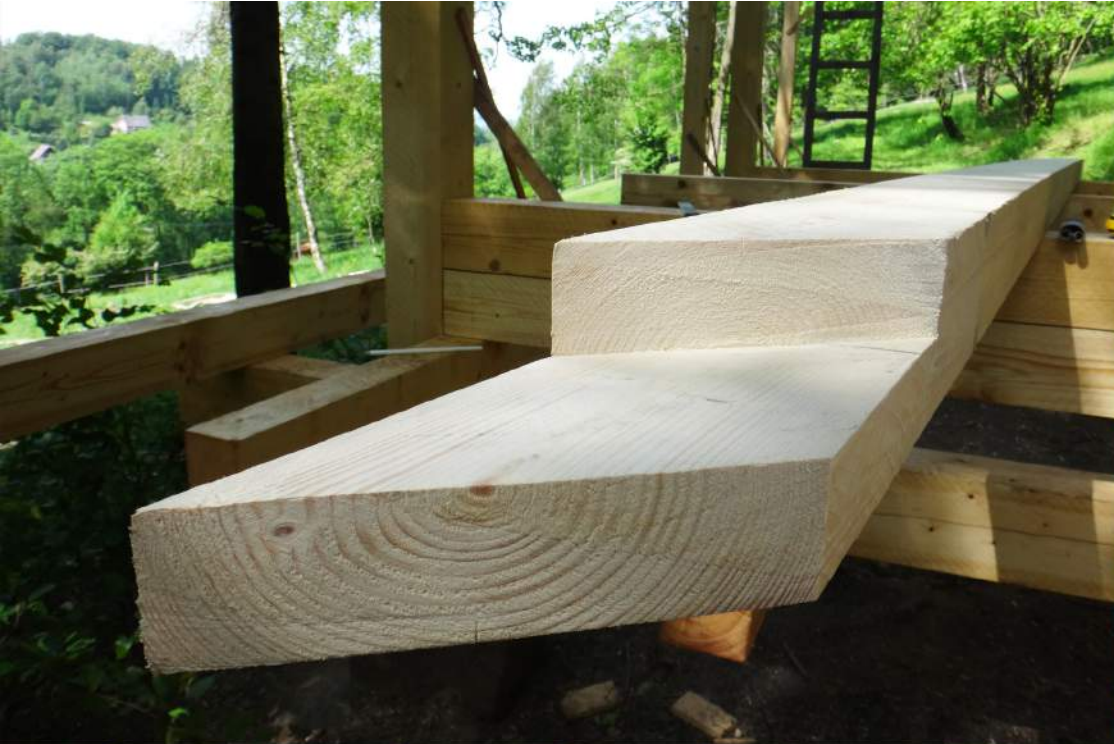
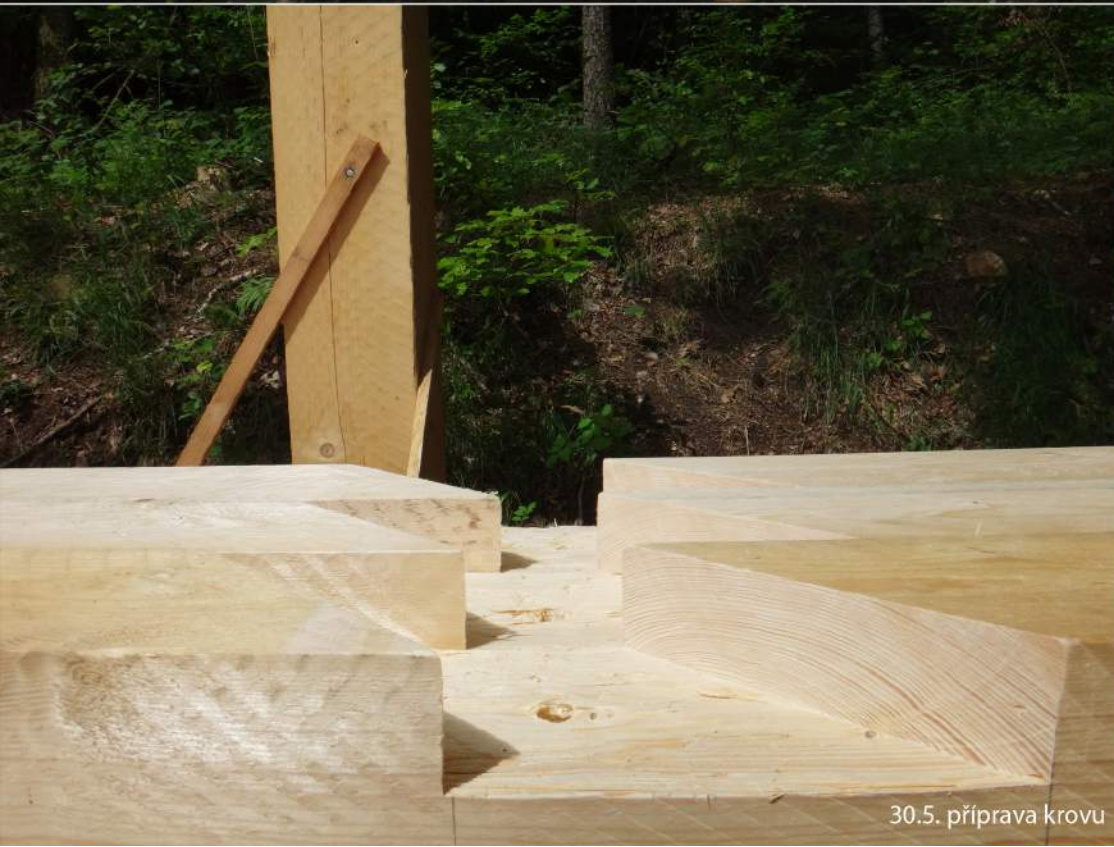
30.5. příprava krovu
