# Fojtecká stodola

Jiří Lukáš

vedoucí práce: Ing. arch. akad. arch. Jan Hendrych

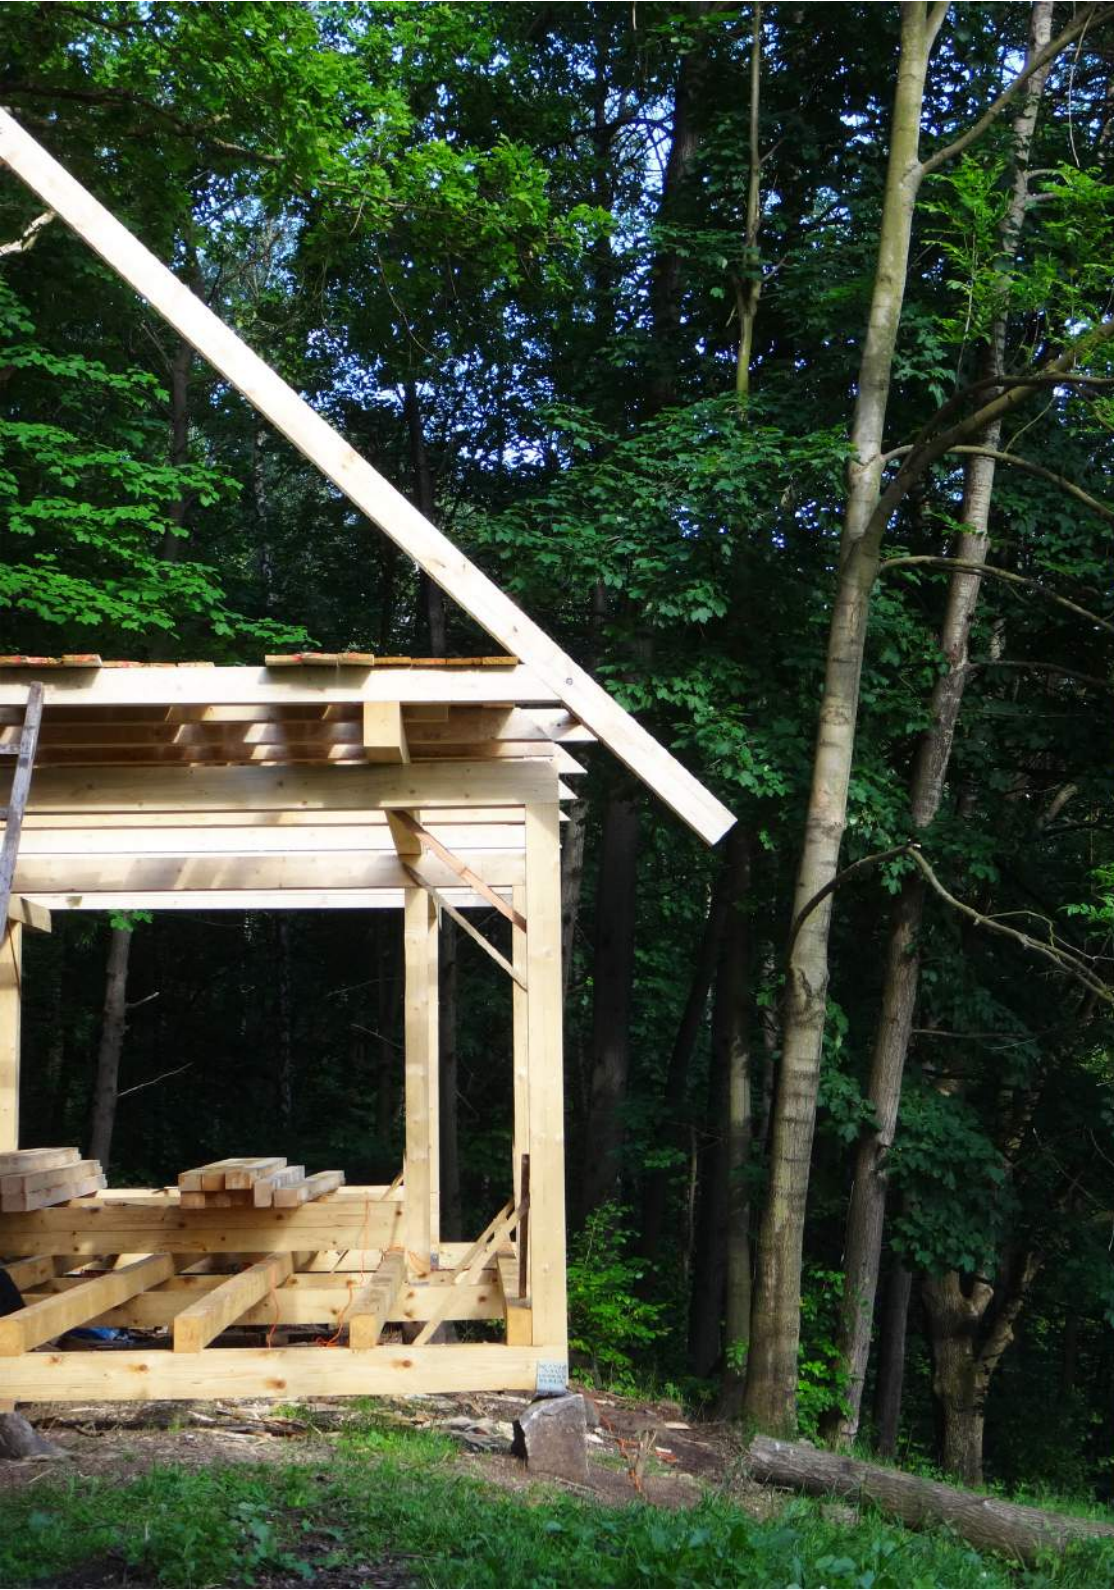
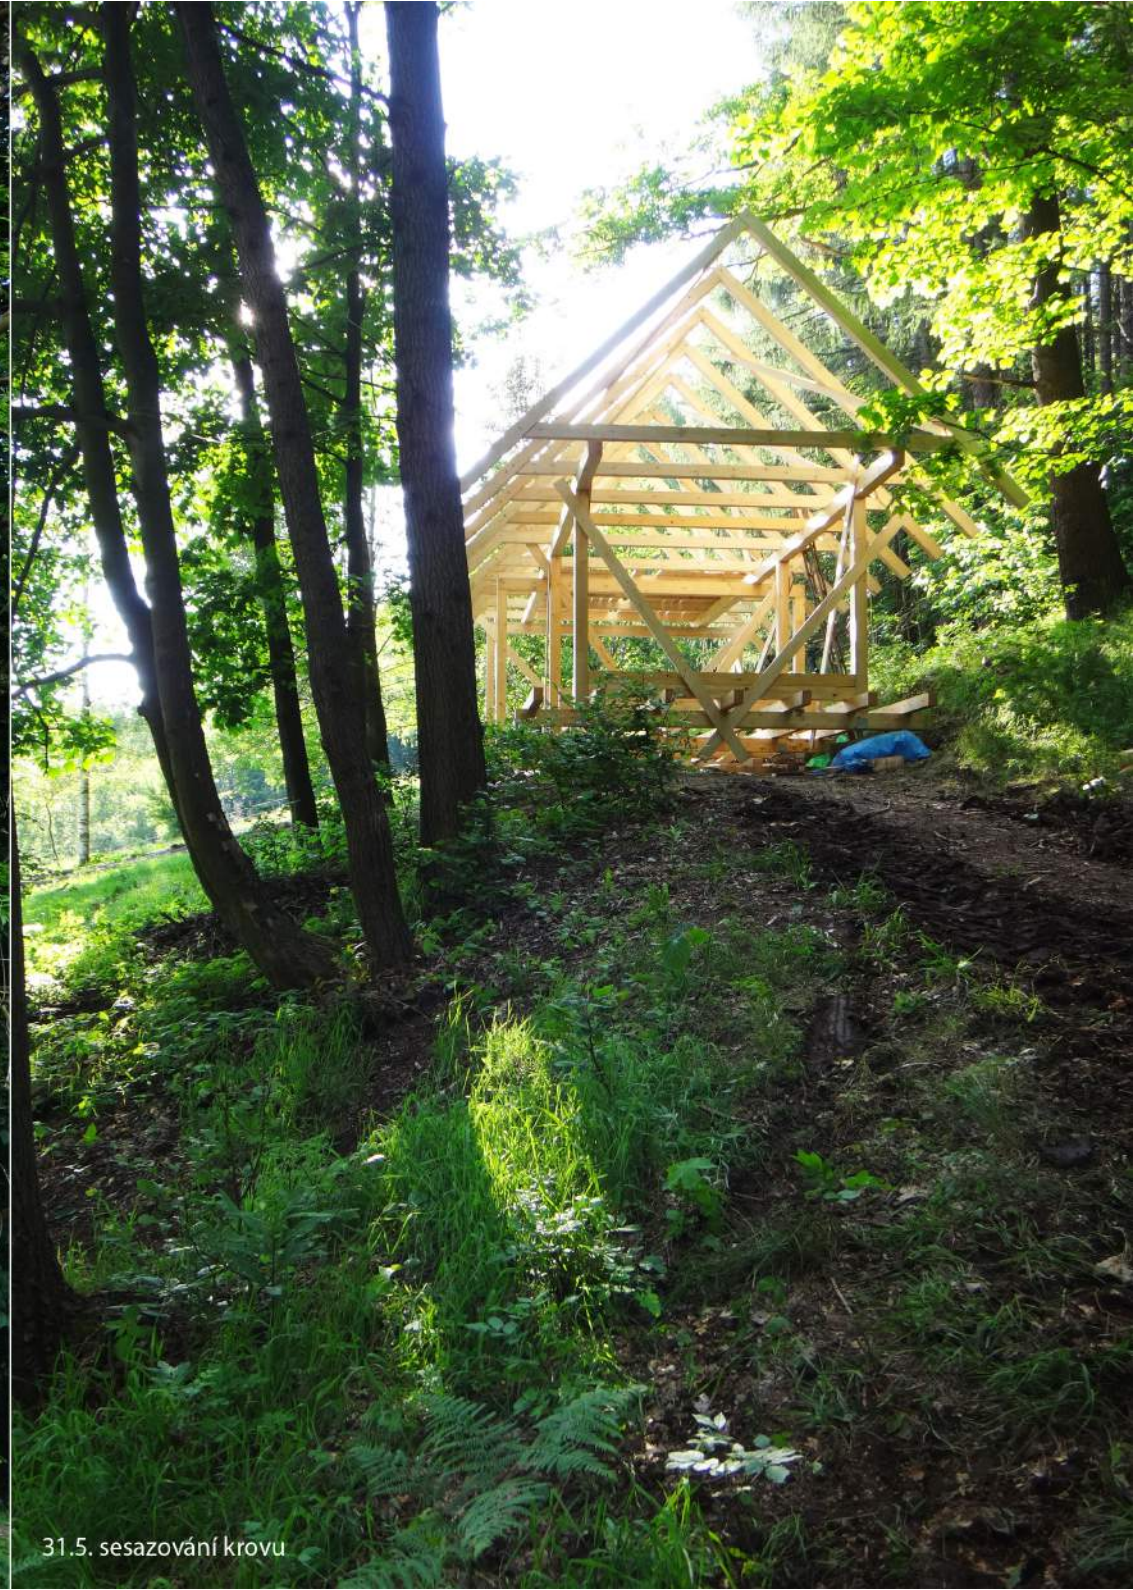
31.5. sesazování krovu

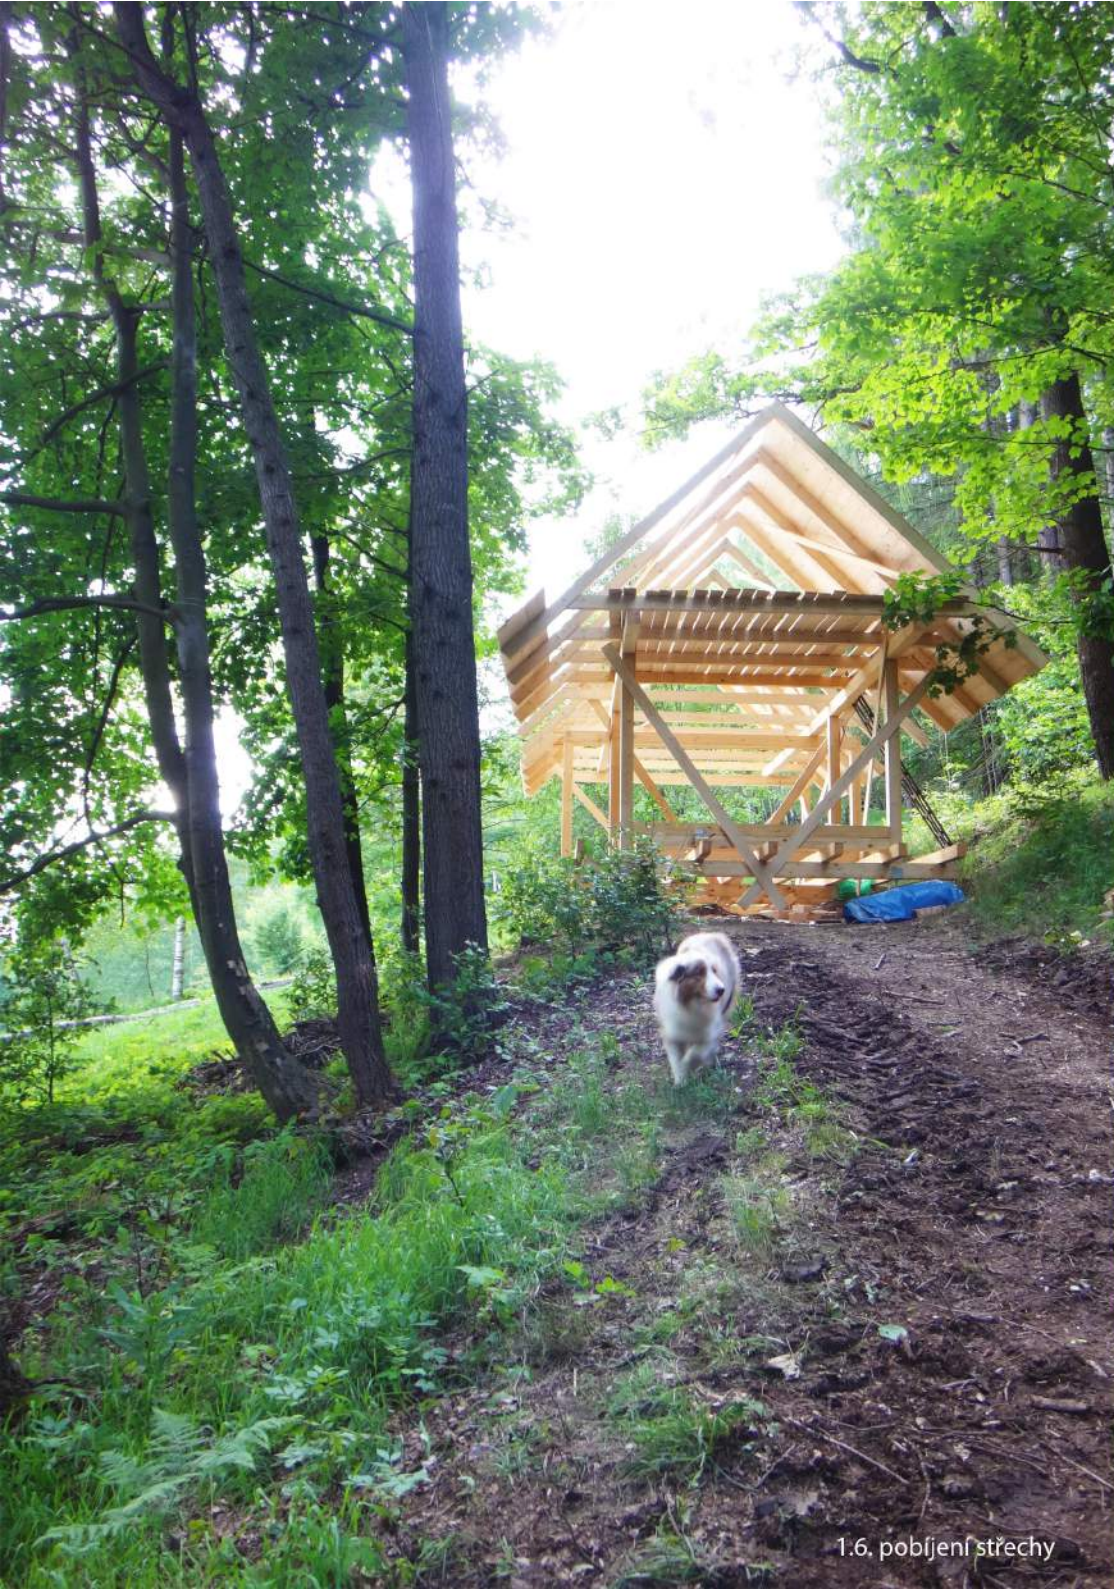
1.6. pobíjení střeby

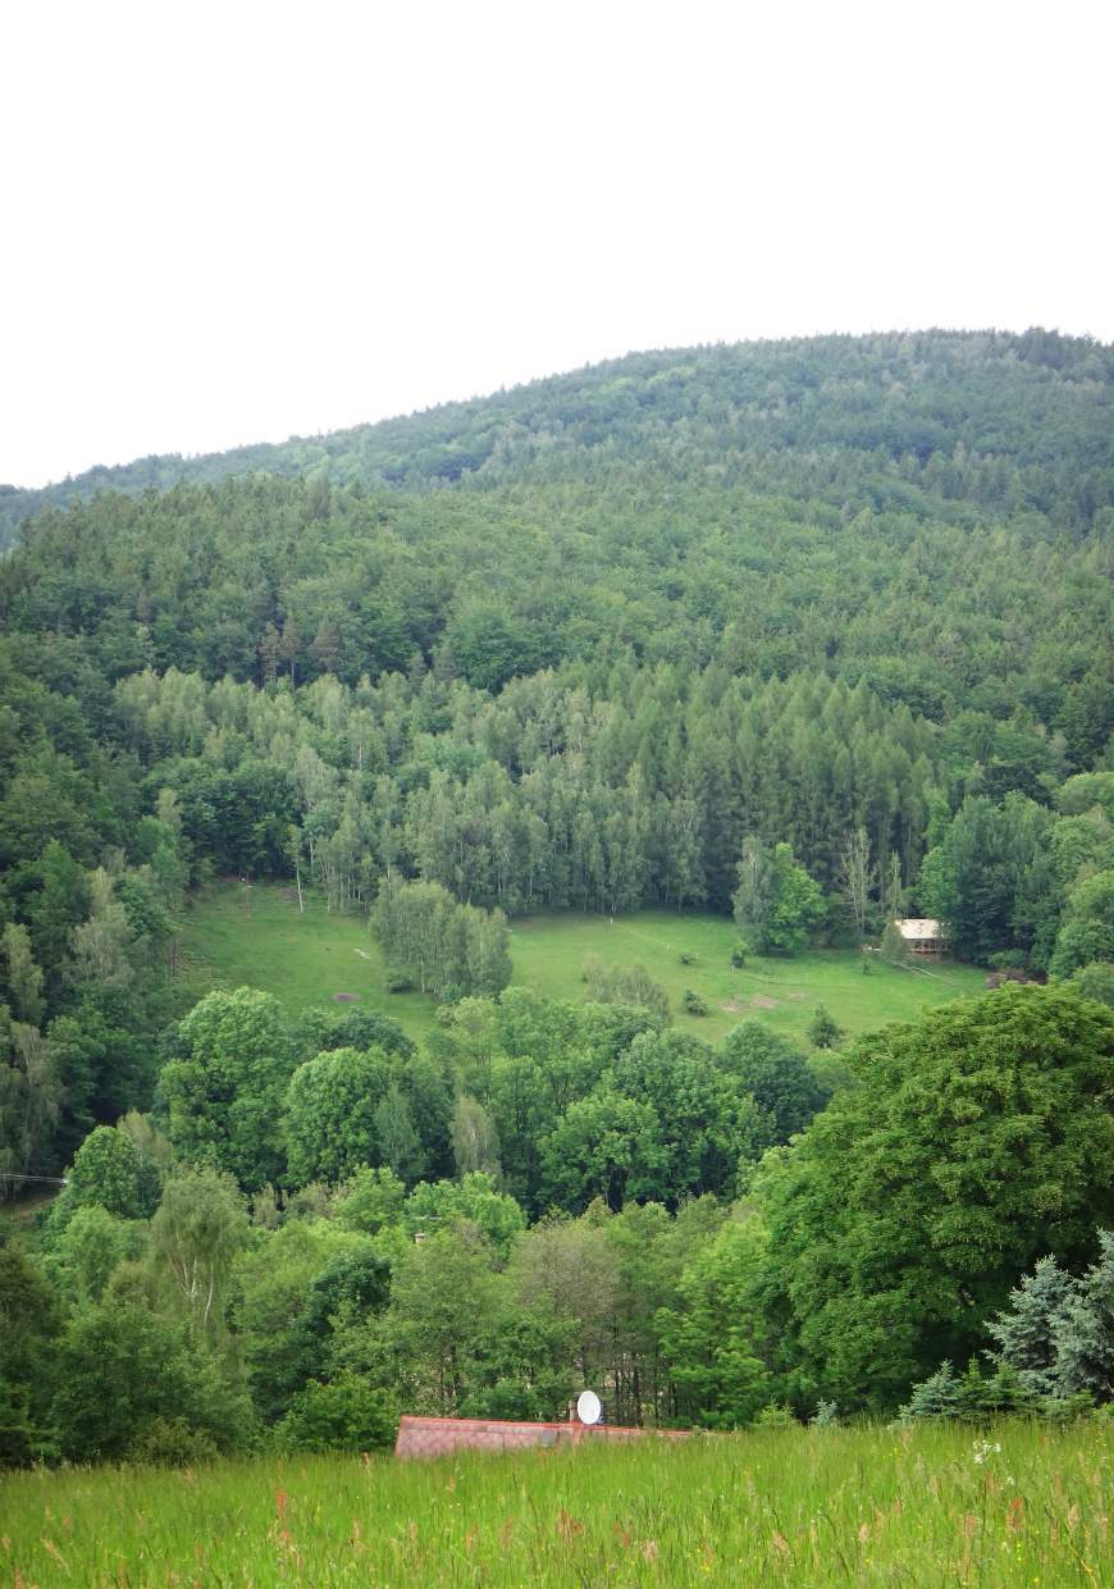
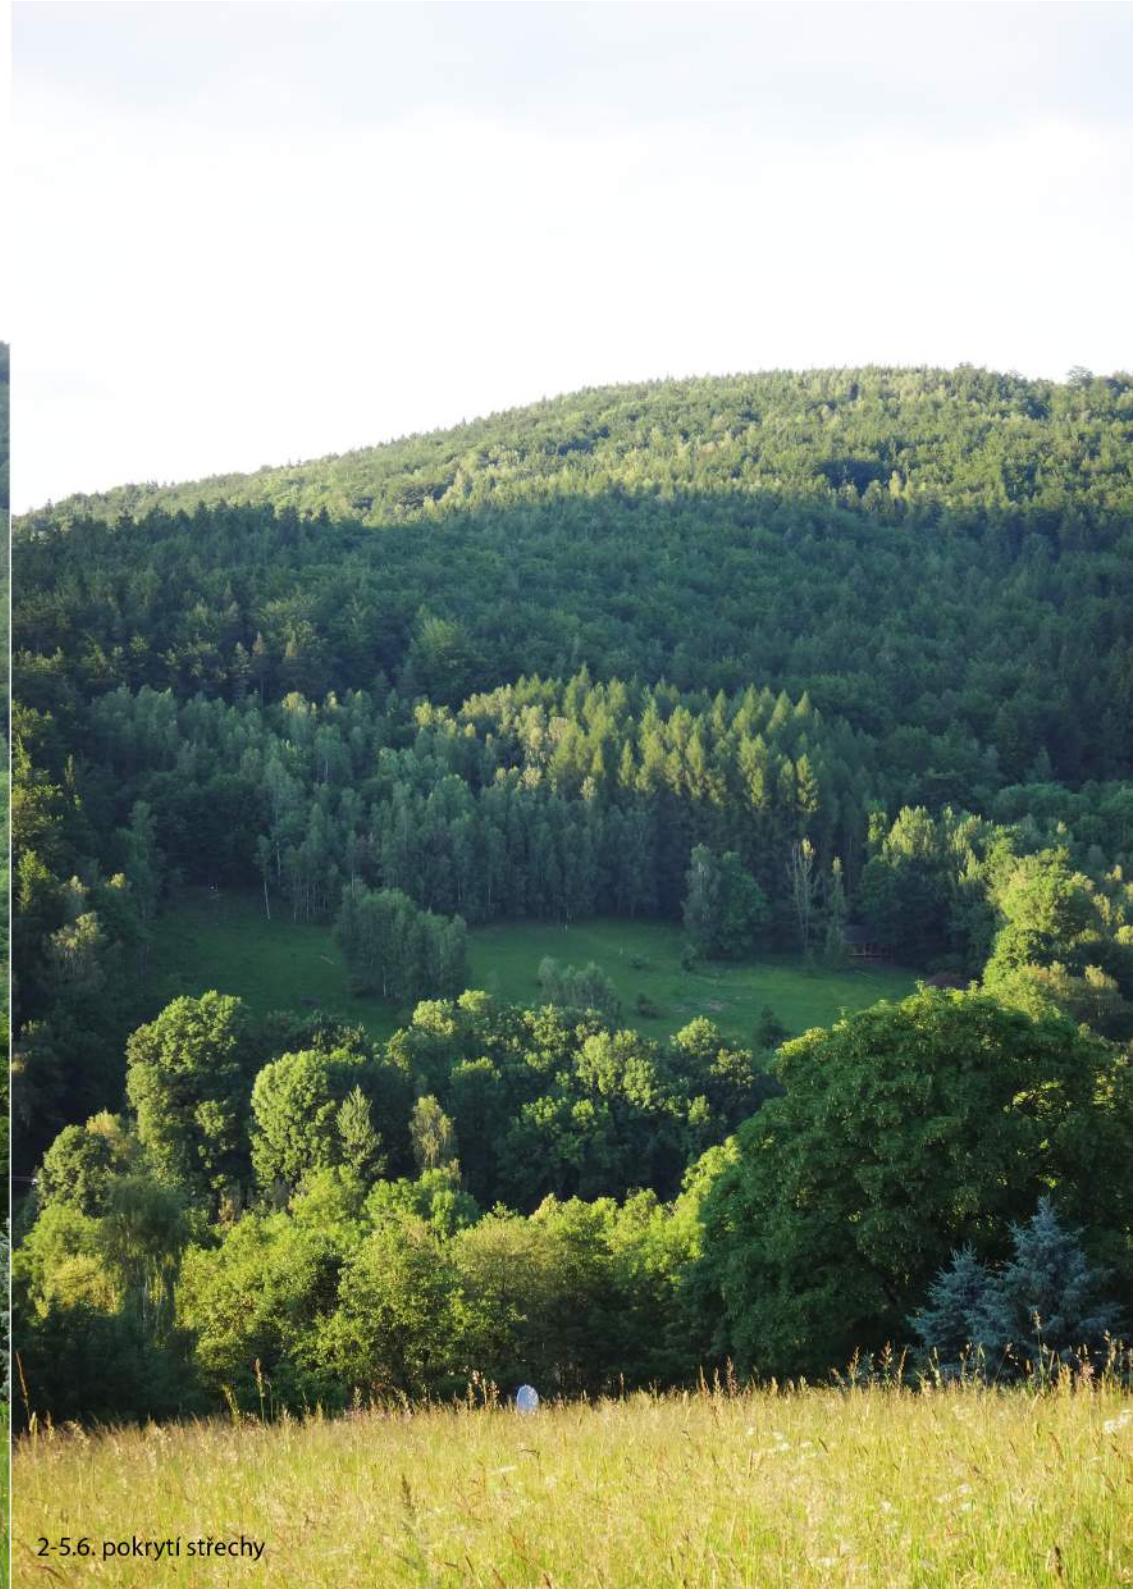
2-5.6. pokrytí střechy

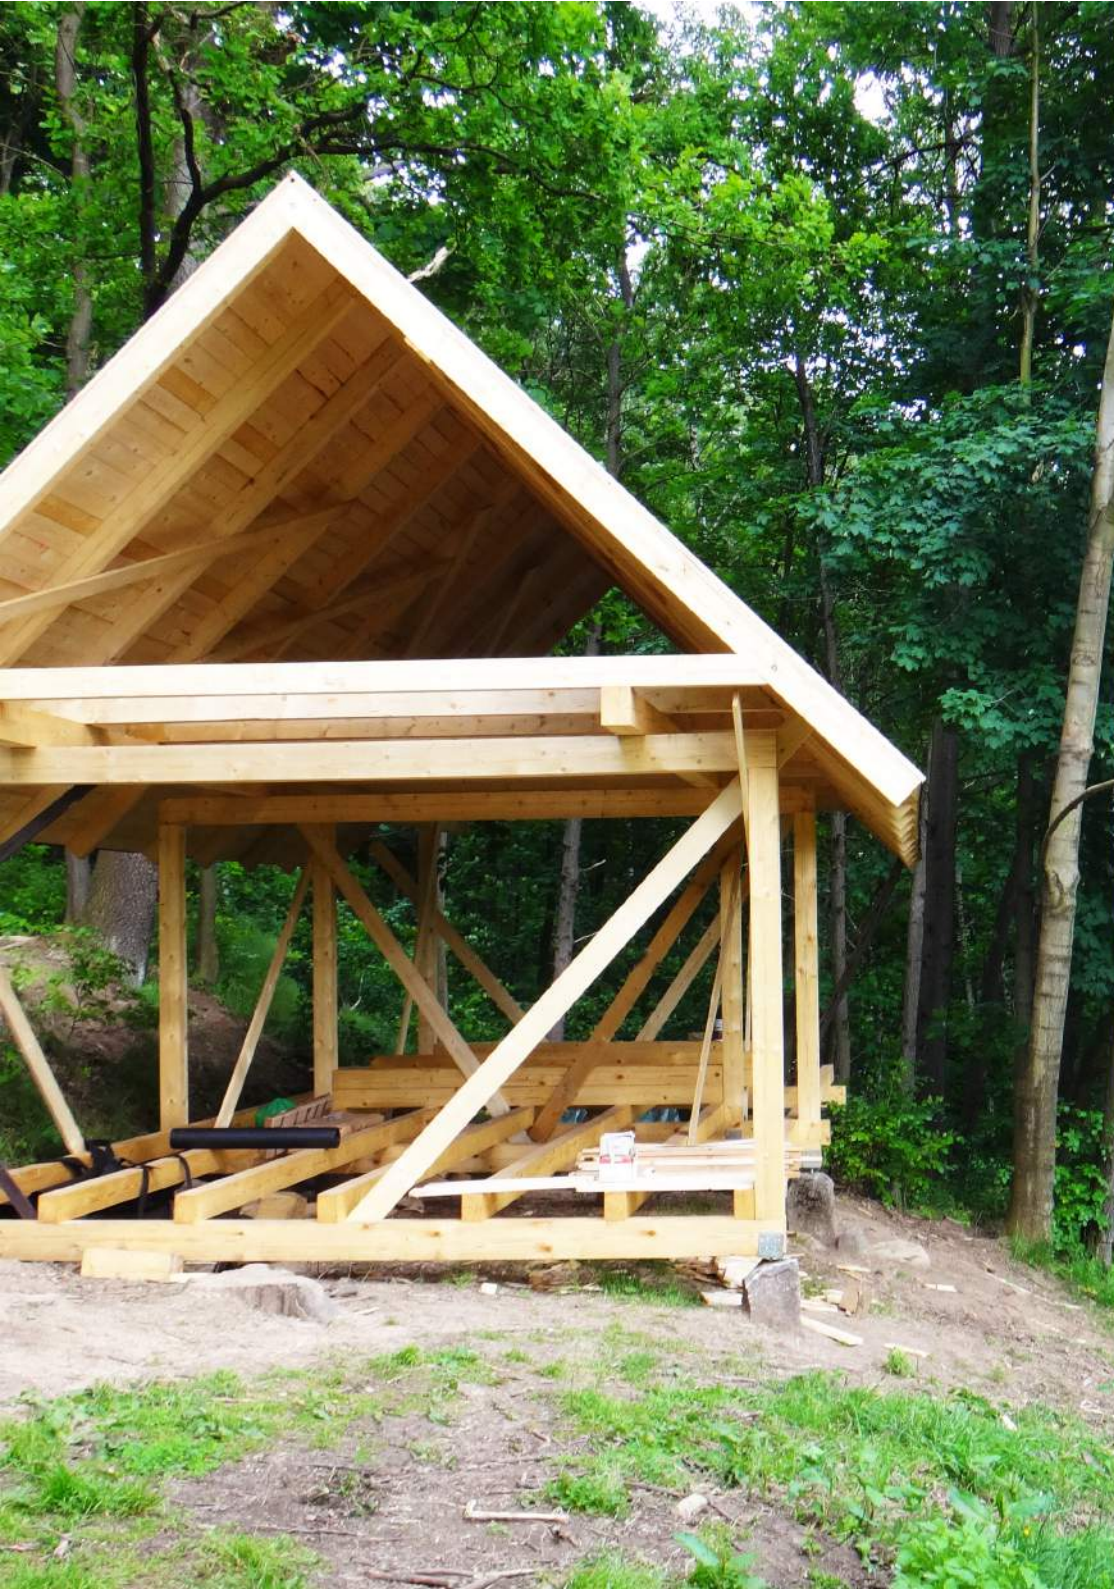
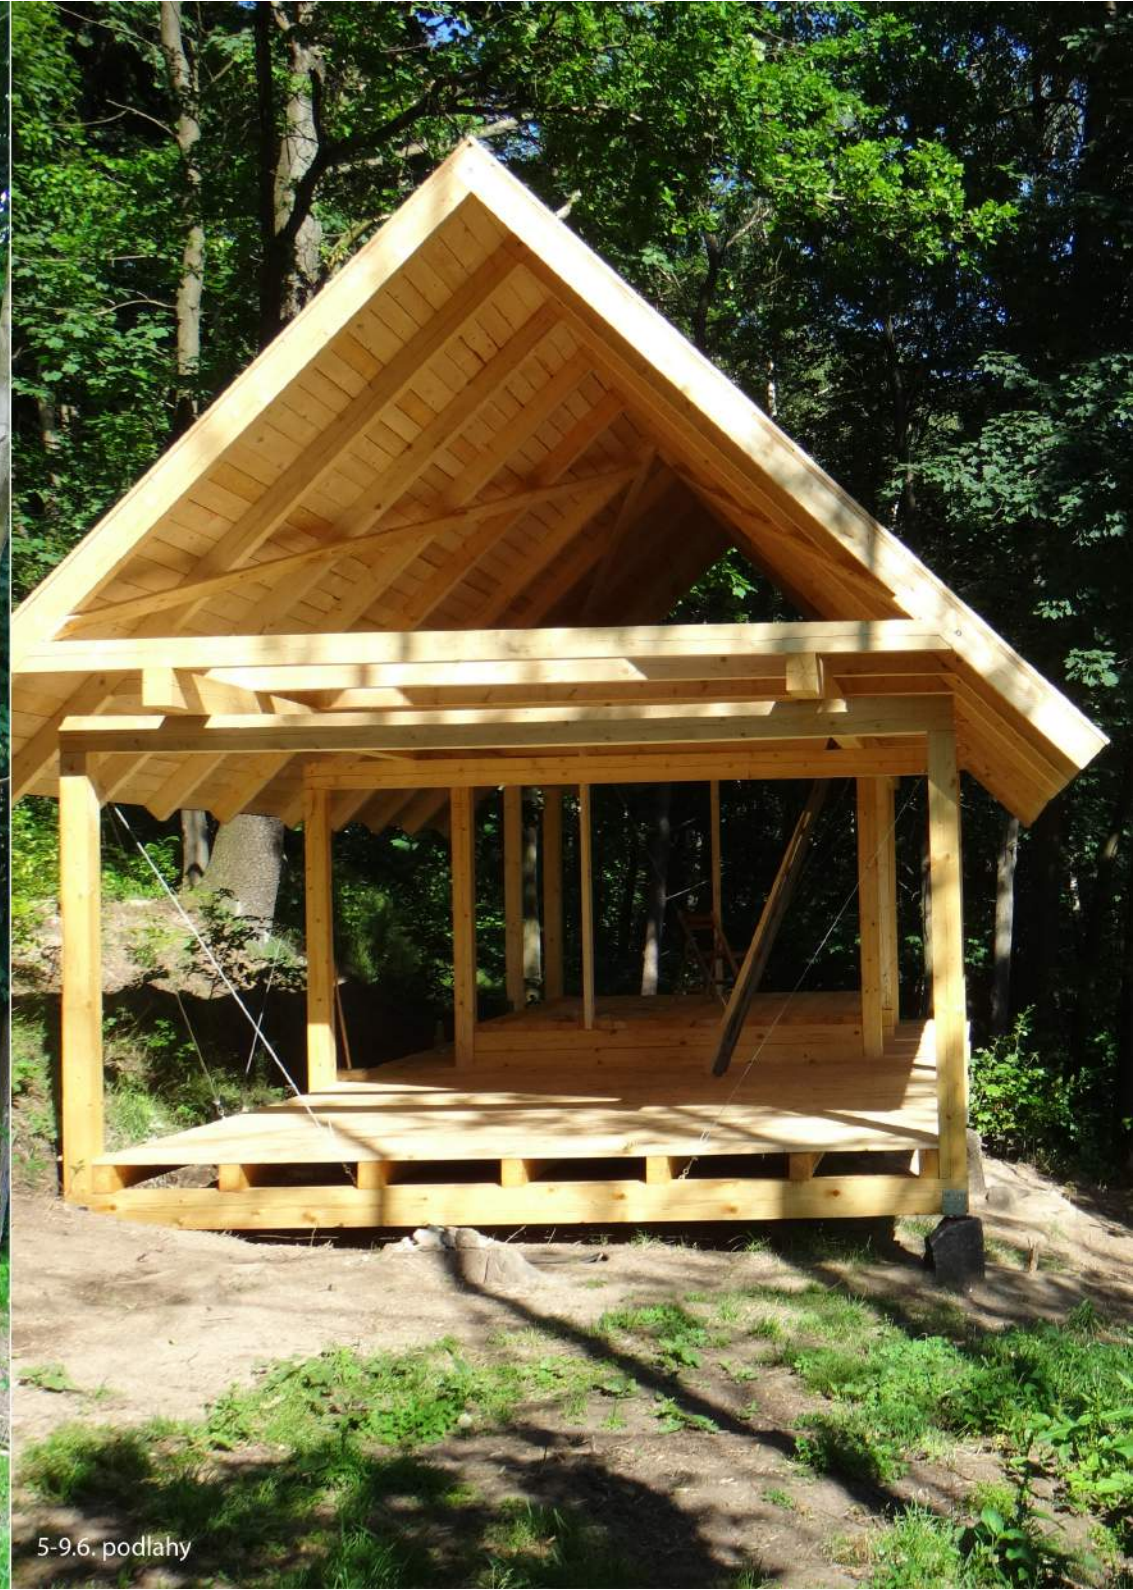
5-9.6. podlahy

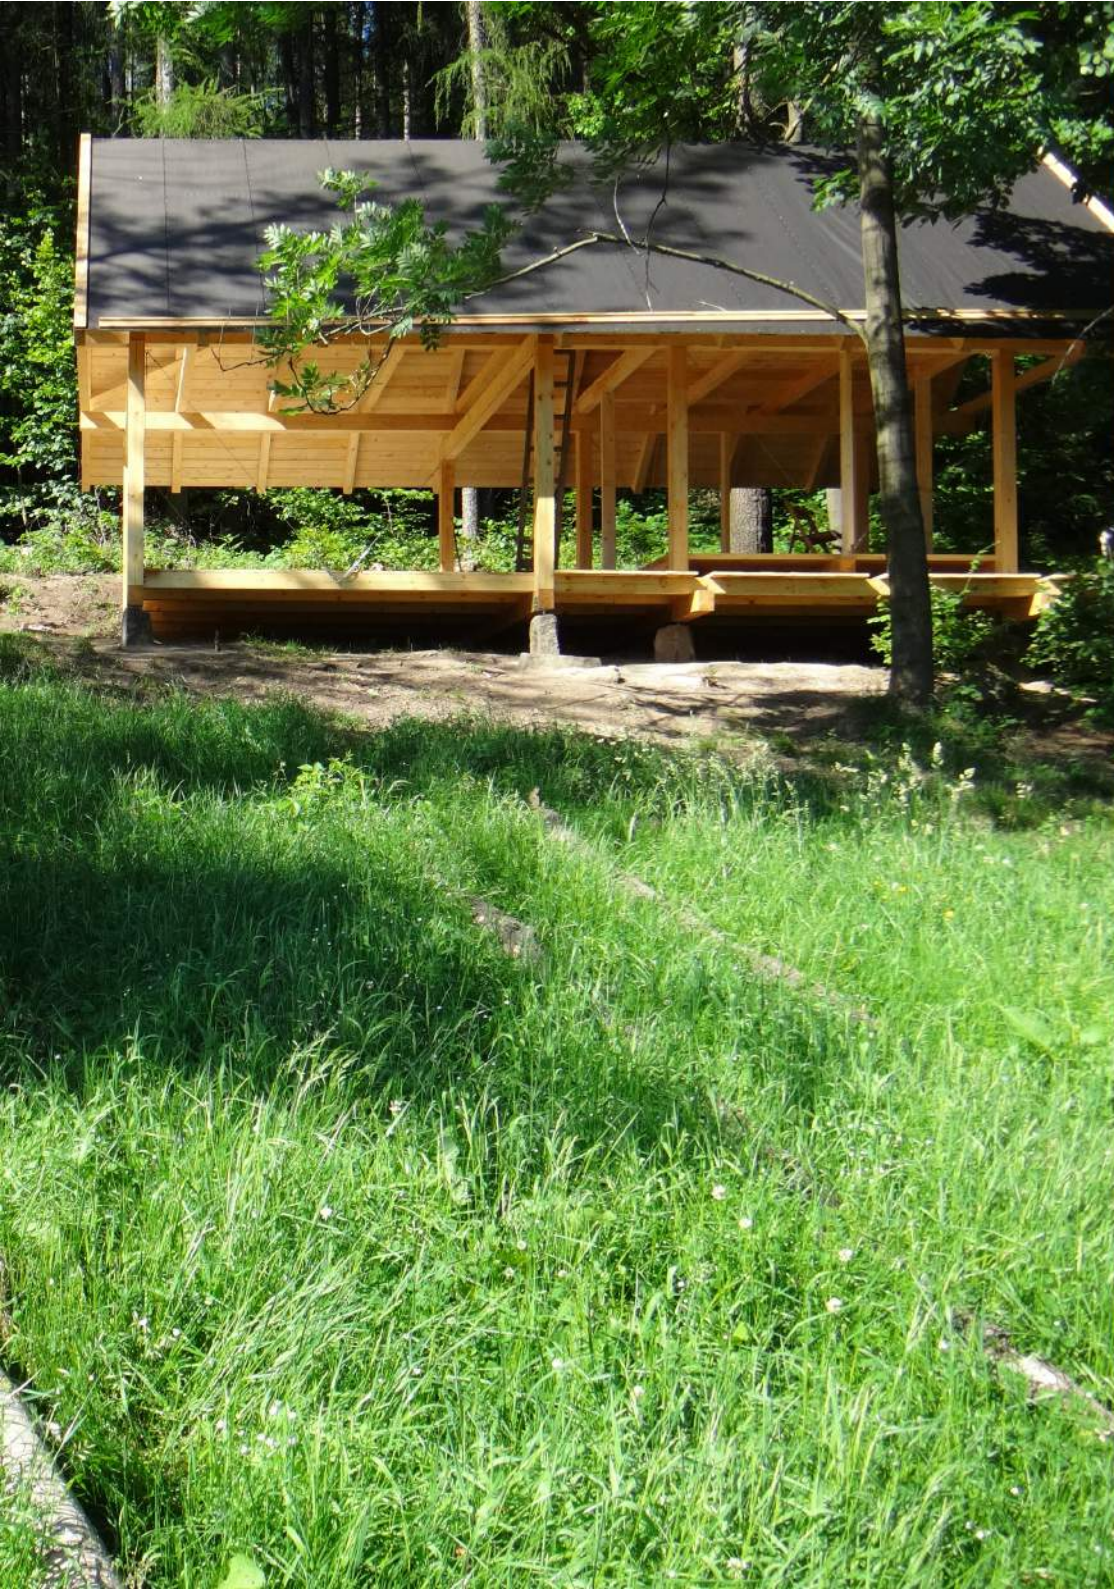
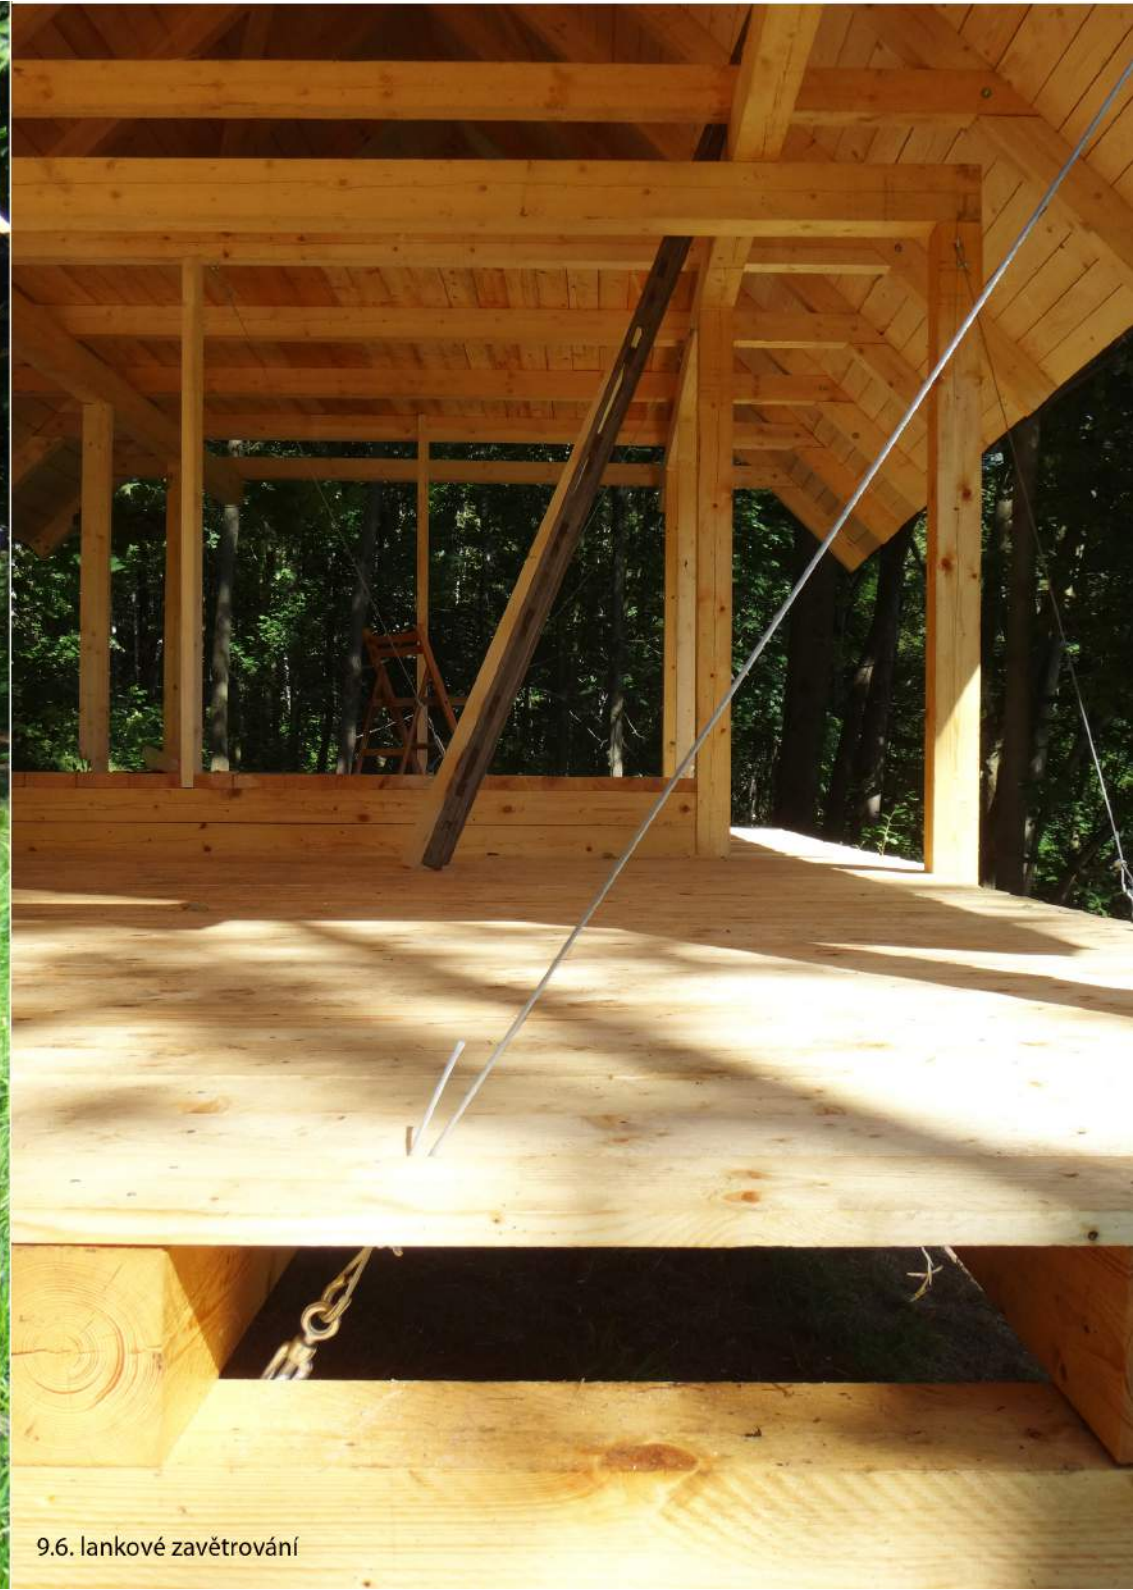
9.6. lankové zavětrování

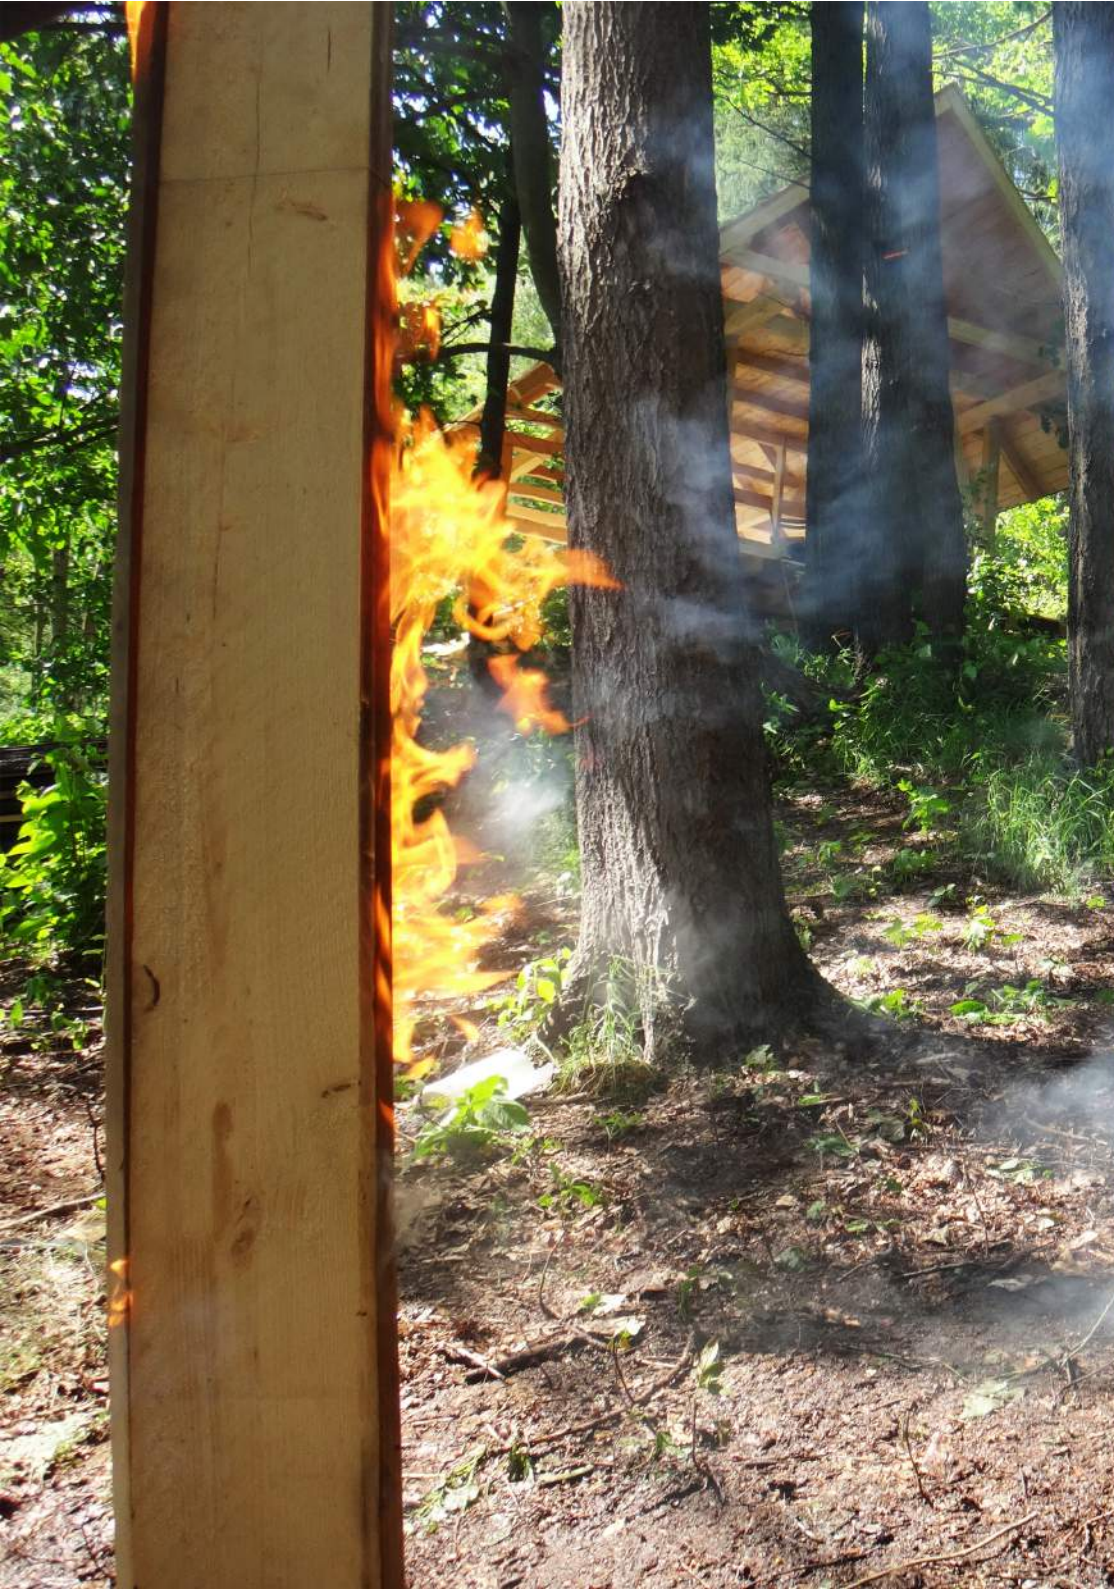
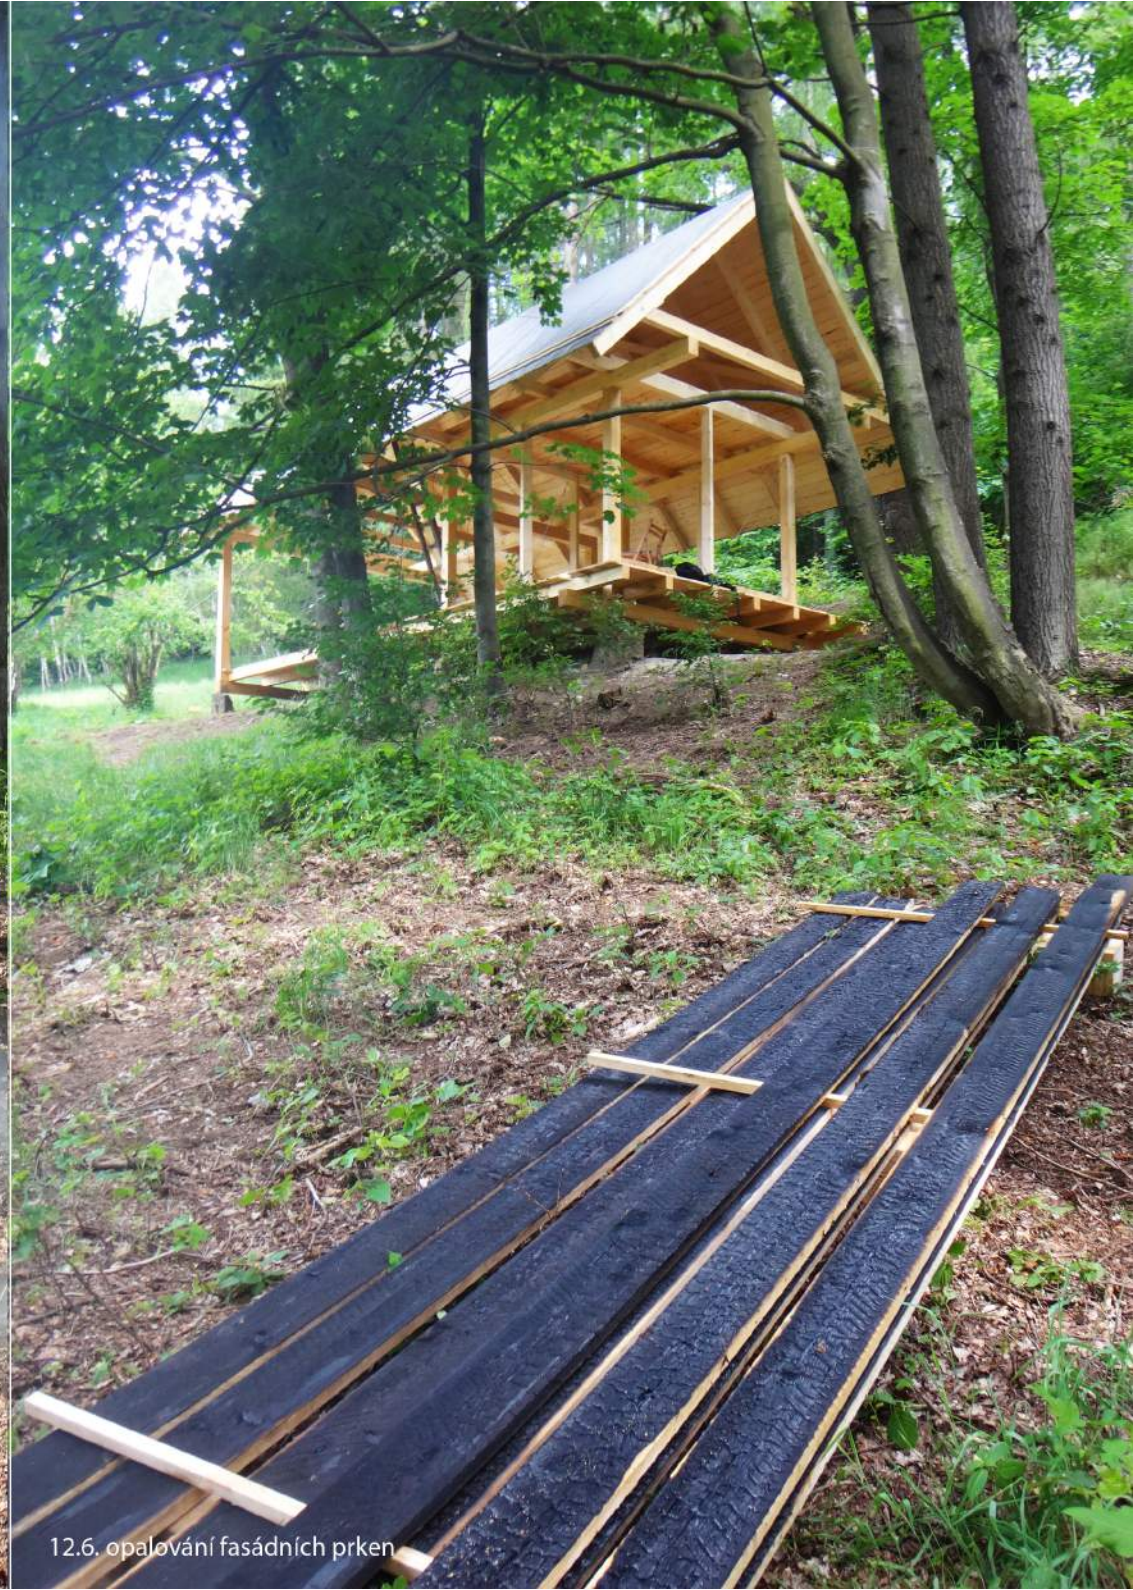
12.6. opalování fasádních prken

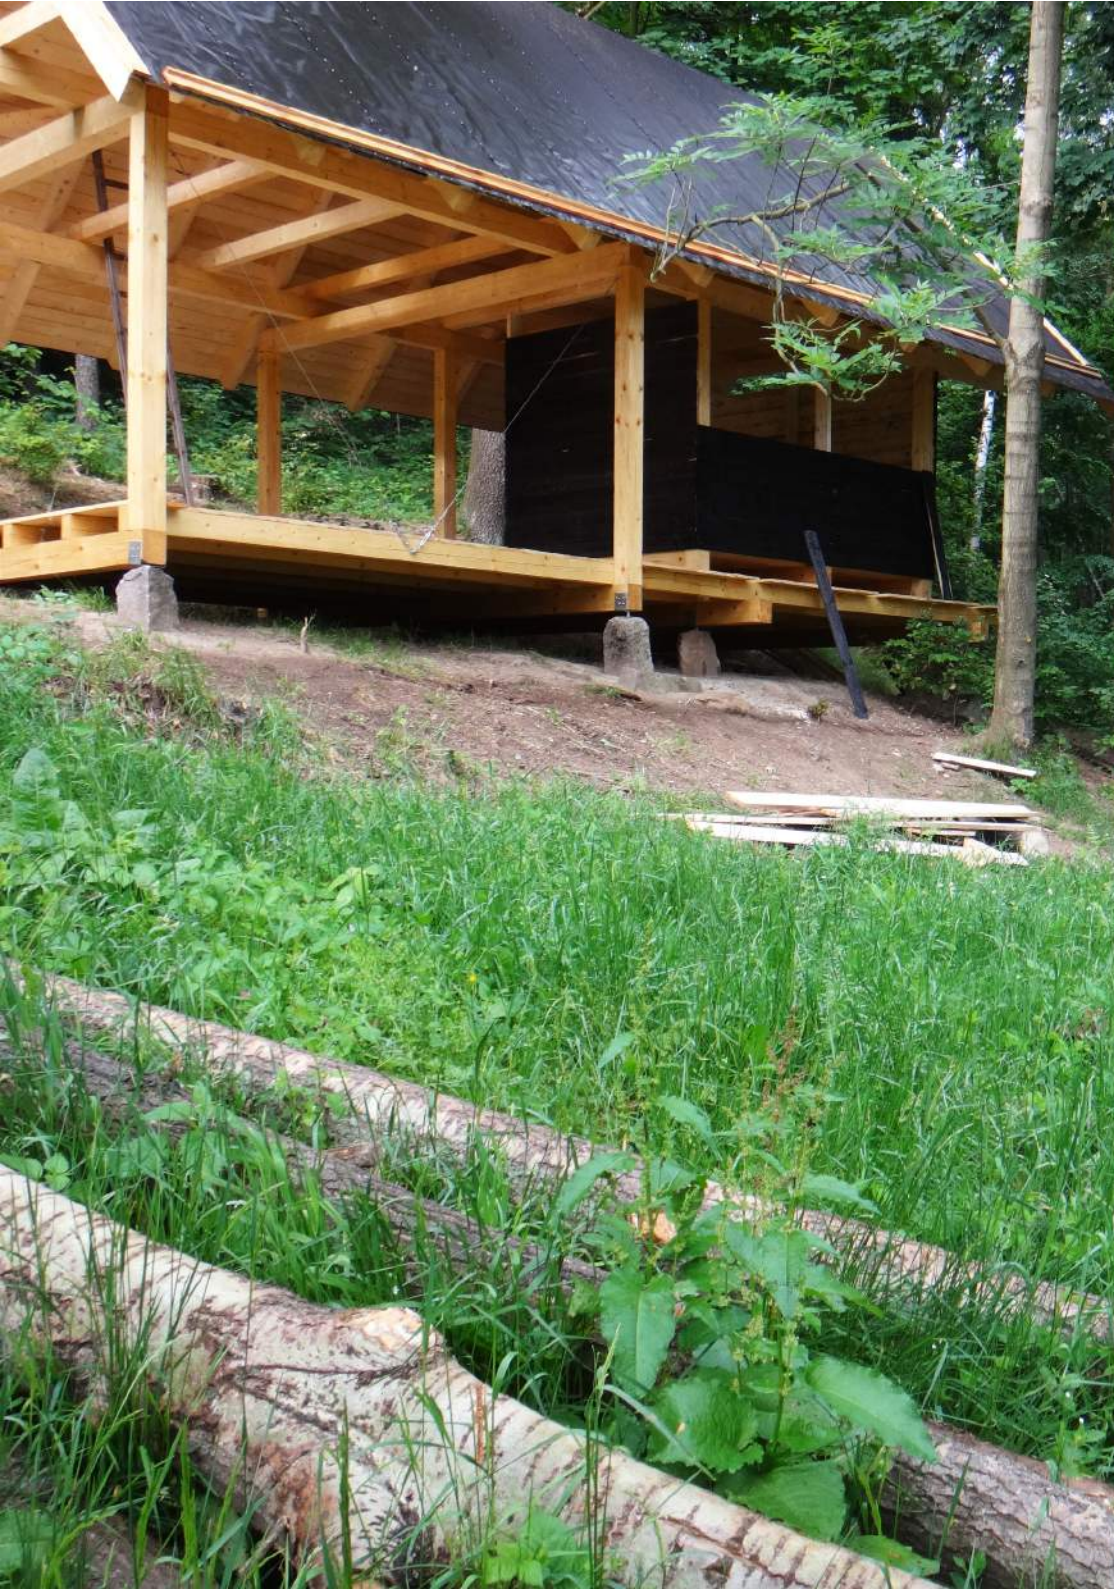
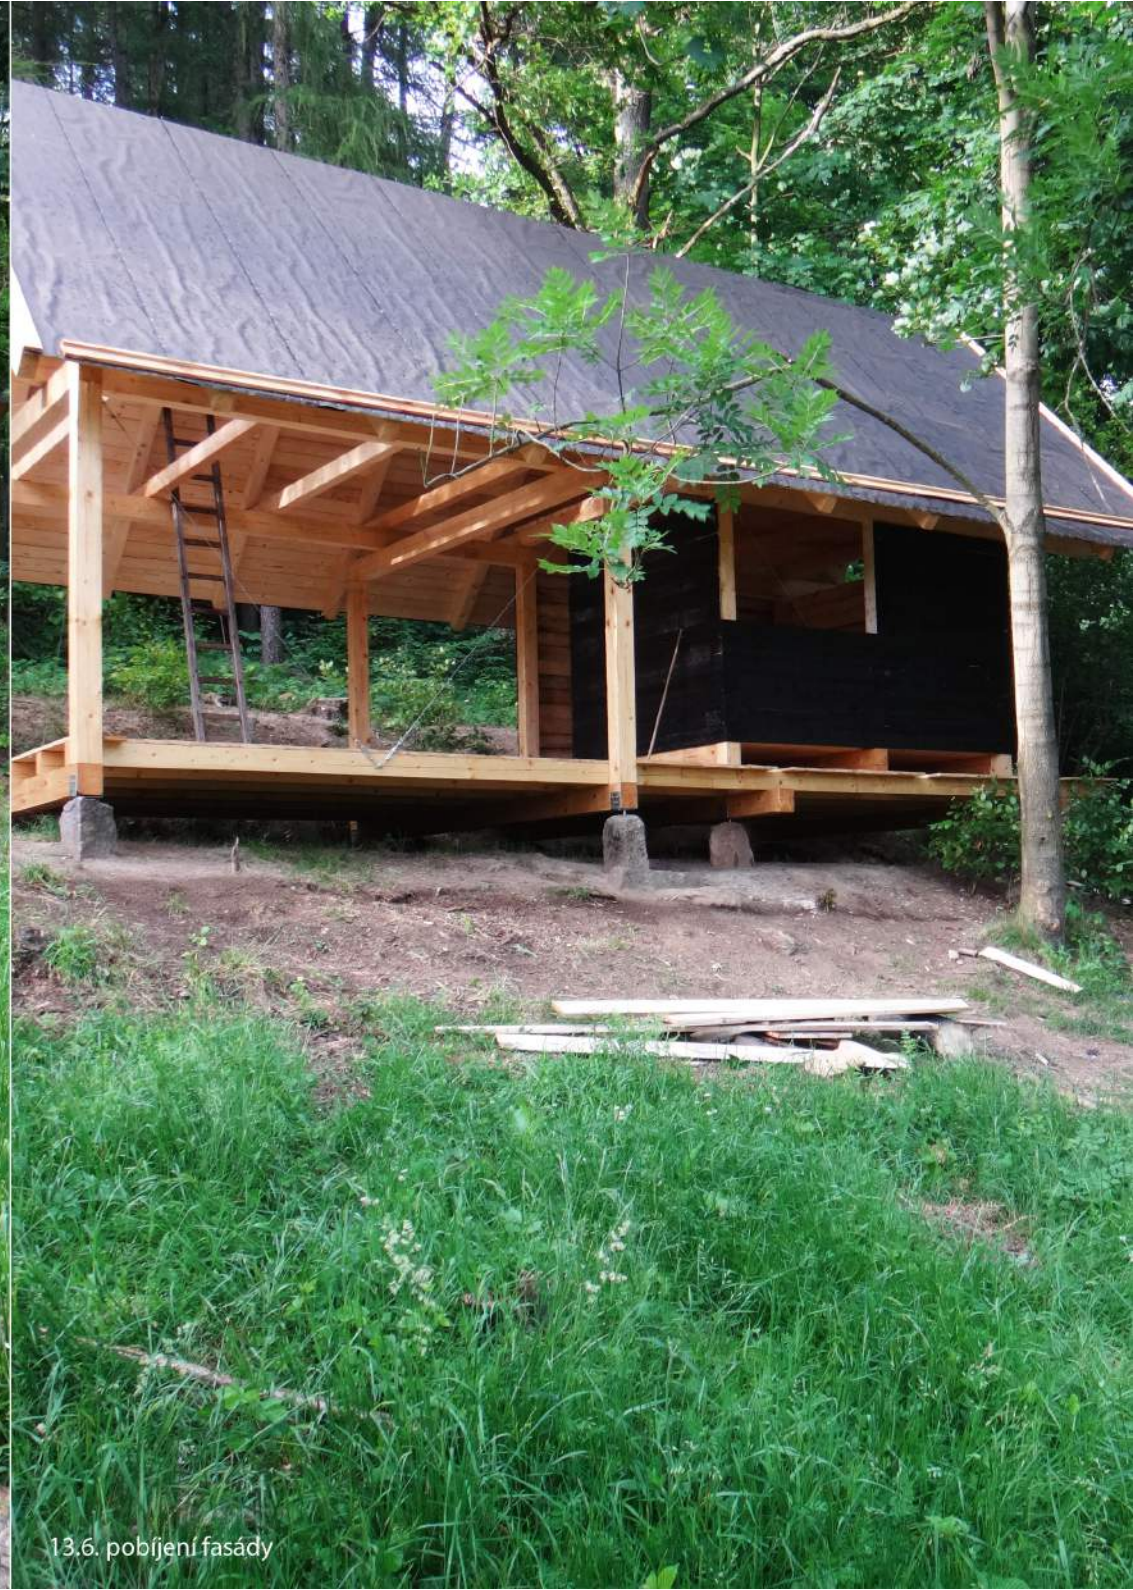
13.6. pobíjení fasády
