# Fojtecká stodola

Jiří Lukáš

vedoucí práce: Ing. arch. akad. arch. Jan Hendrych

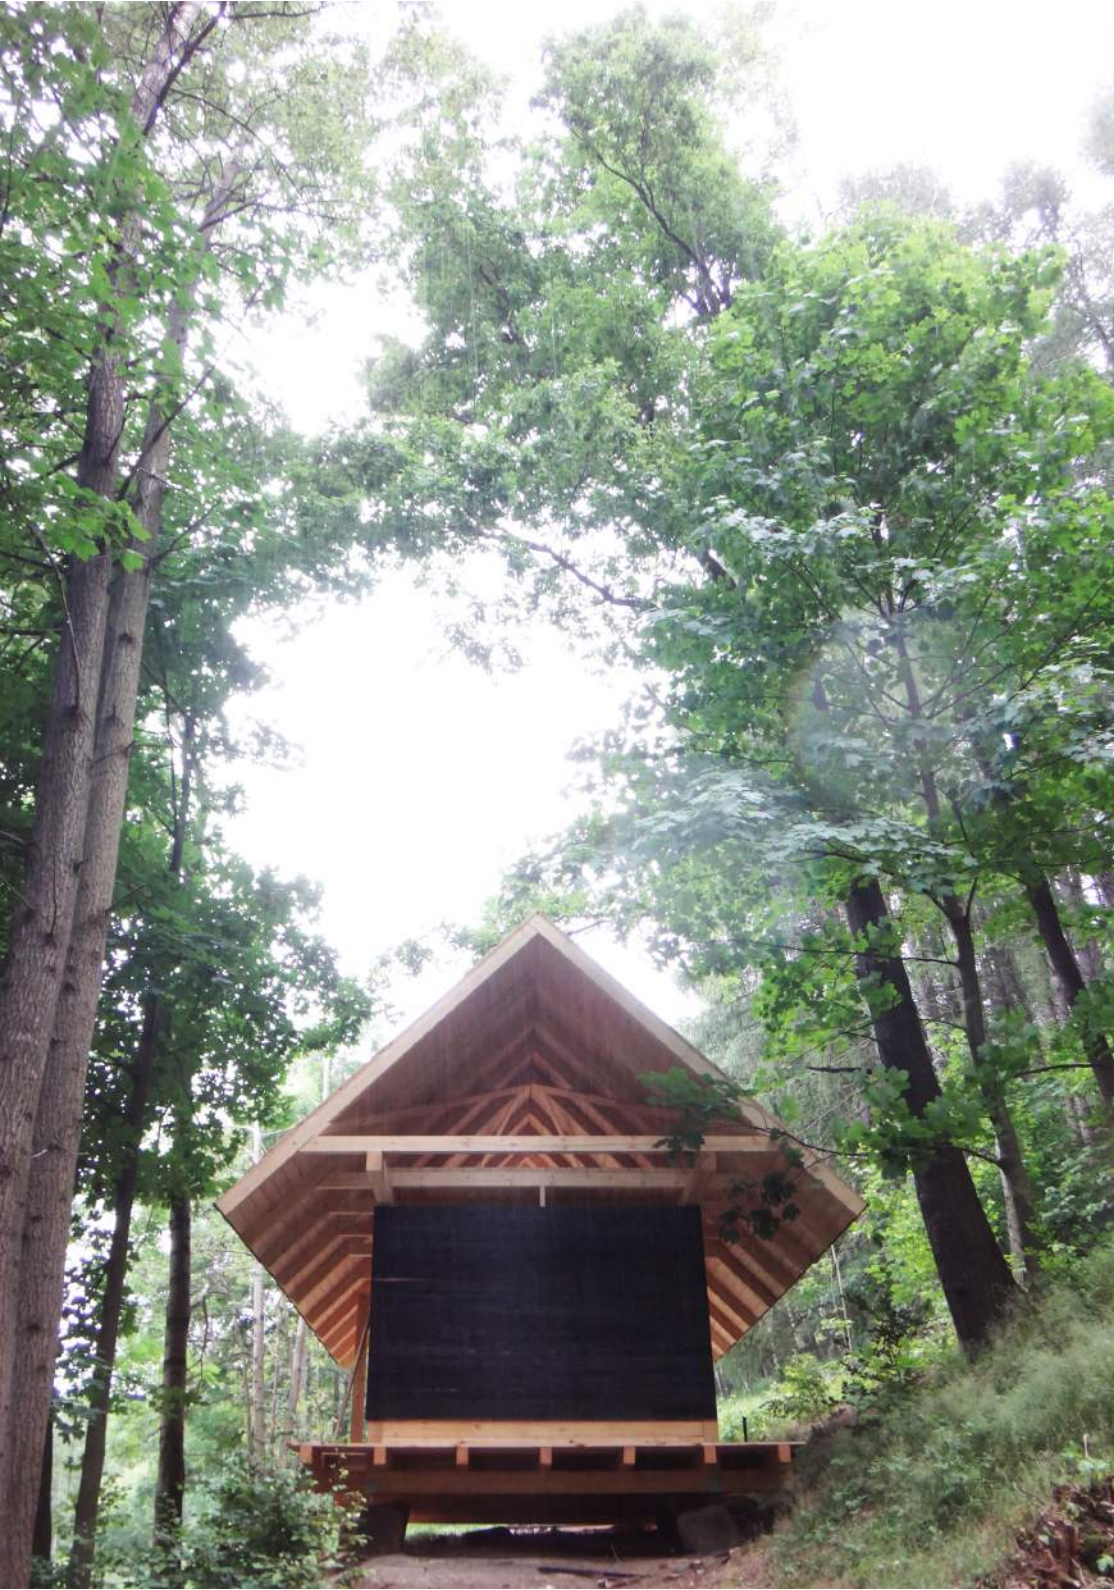
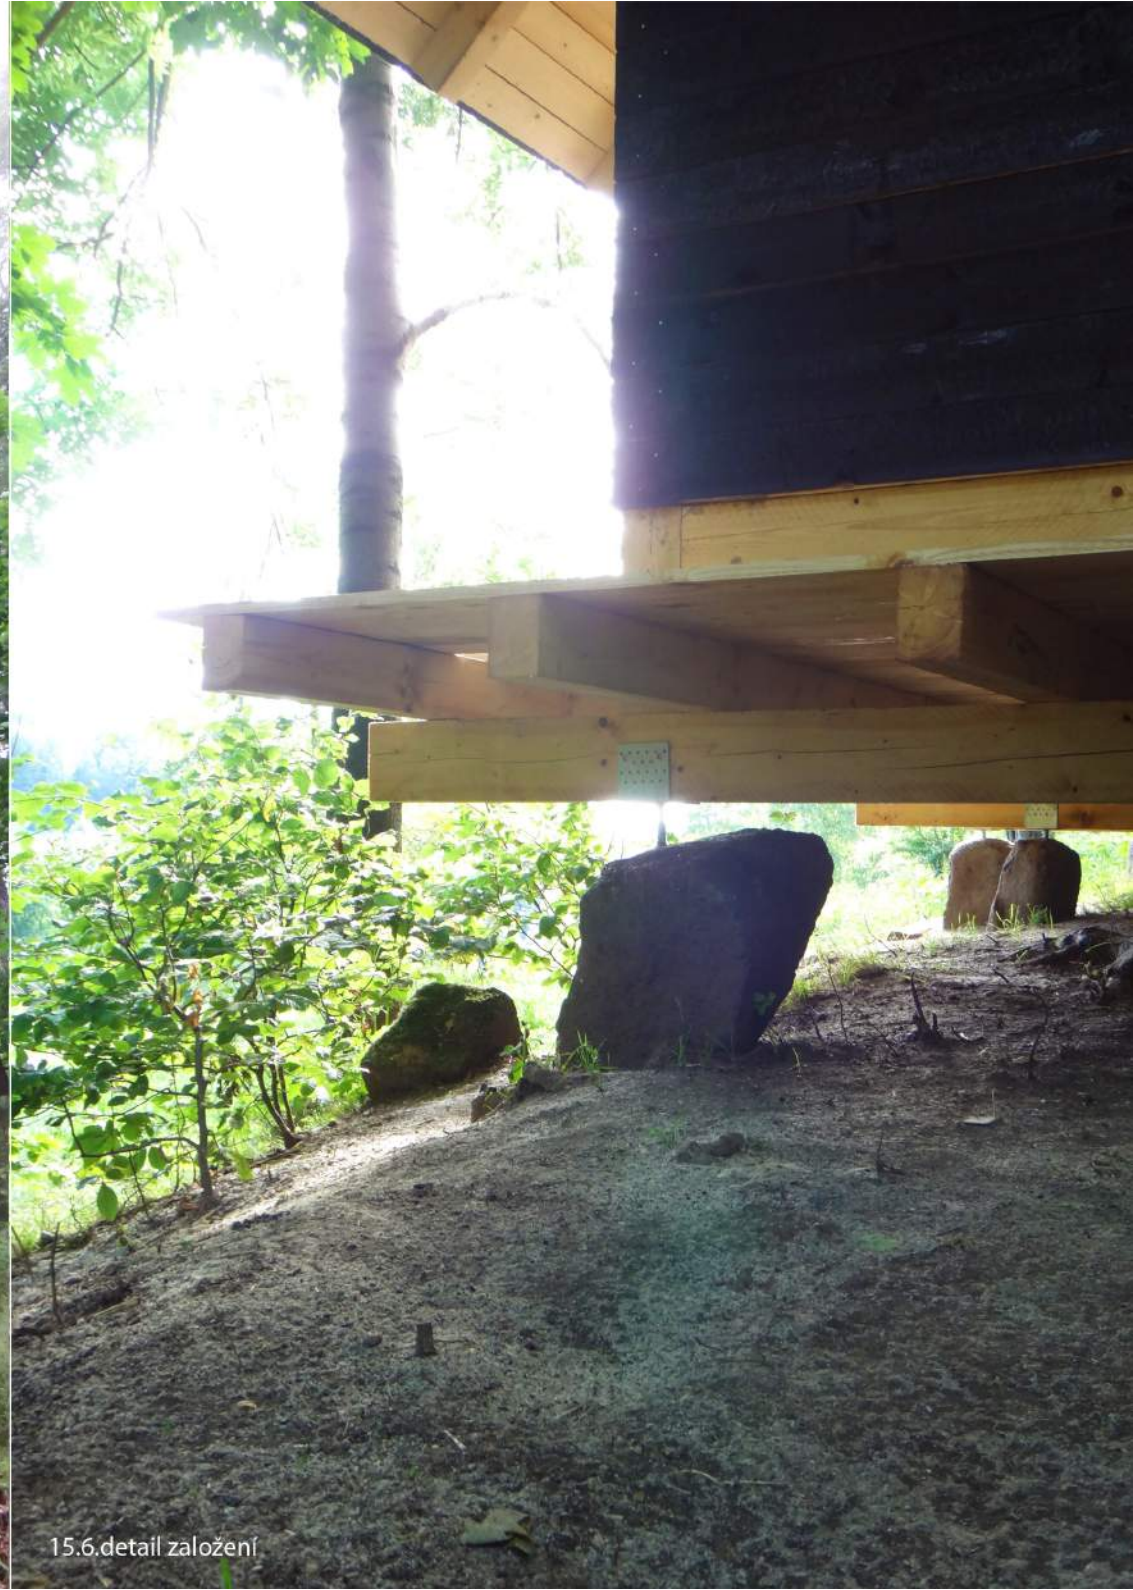
15.6.detail založení

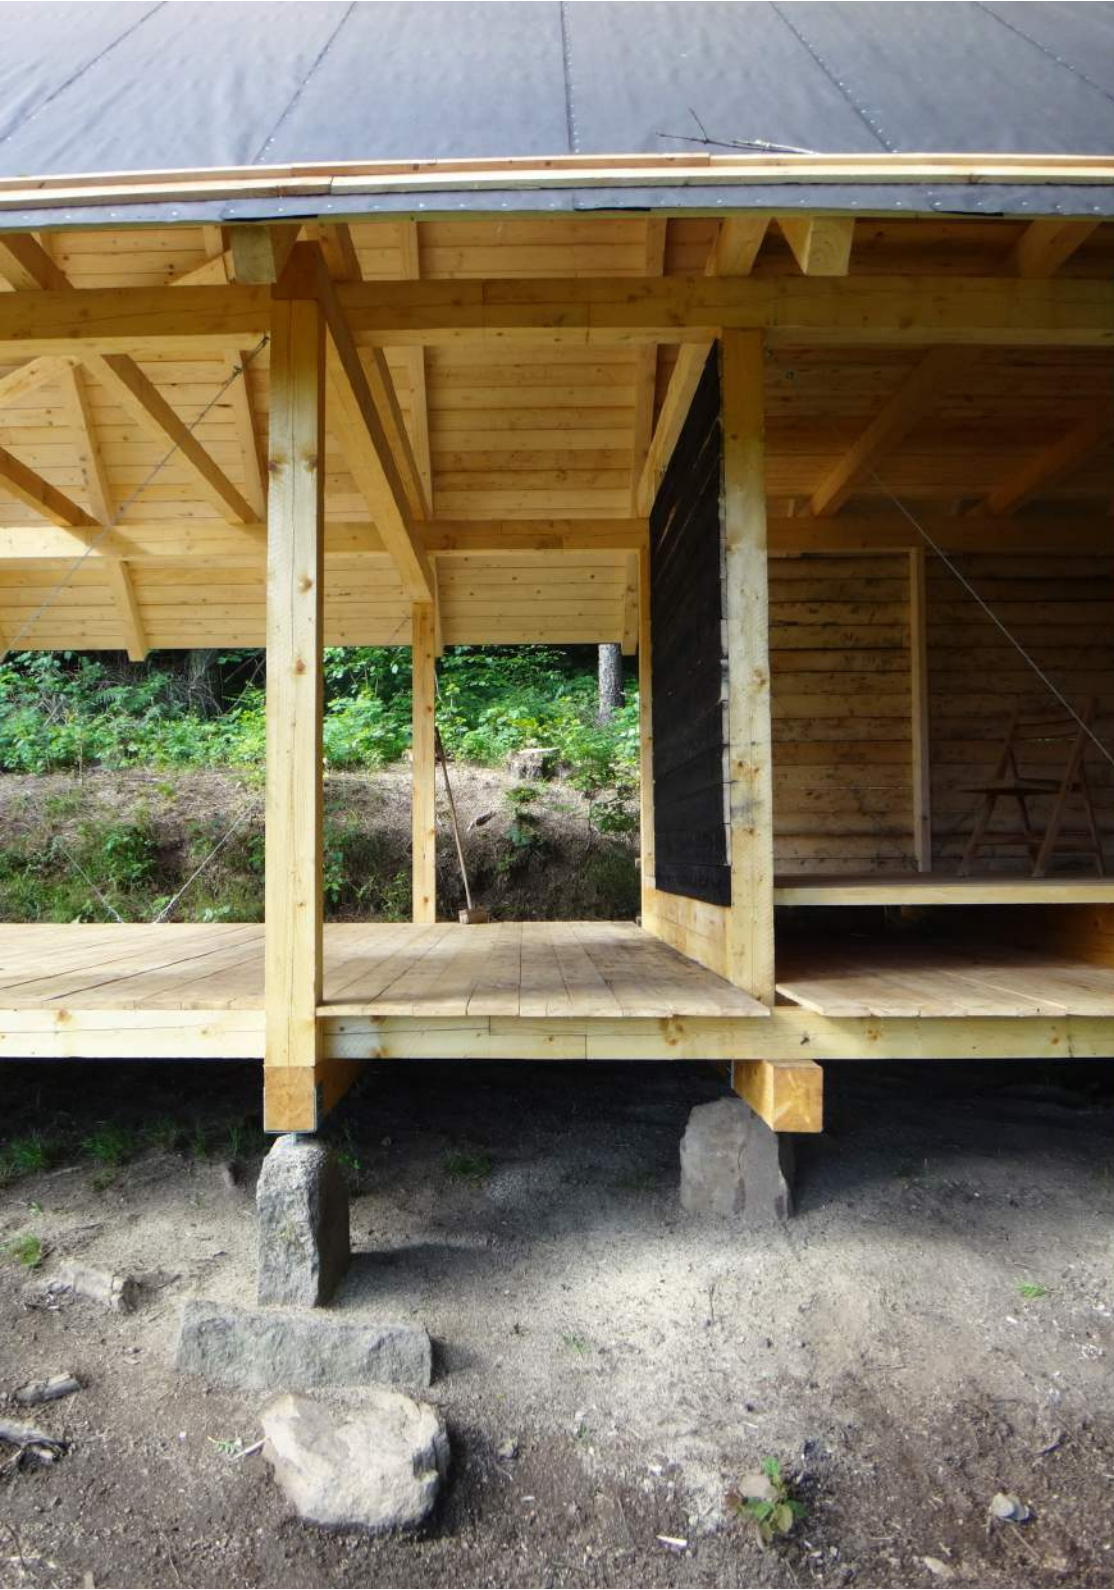
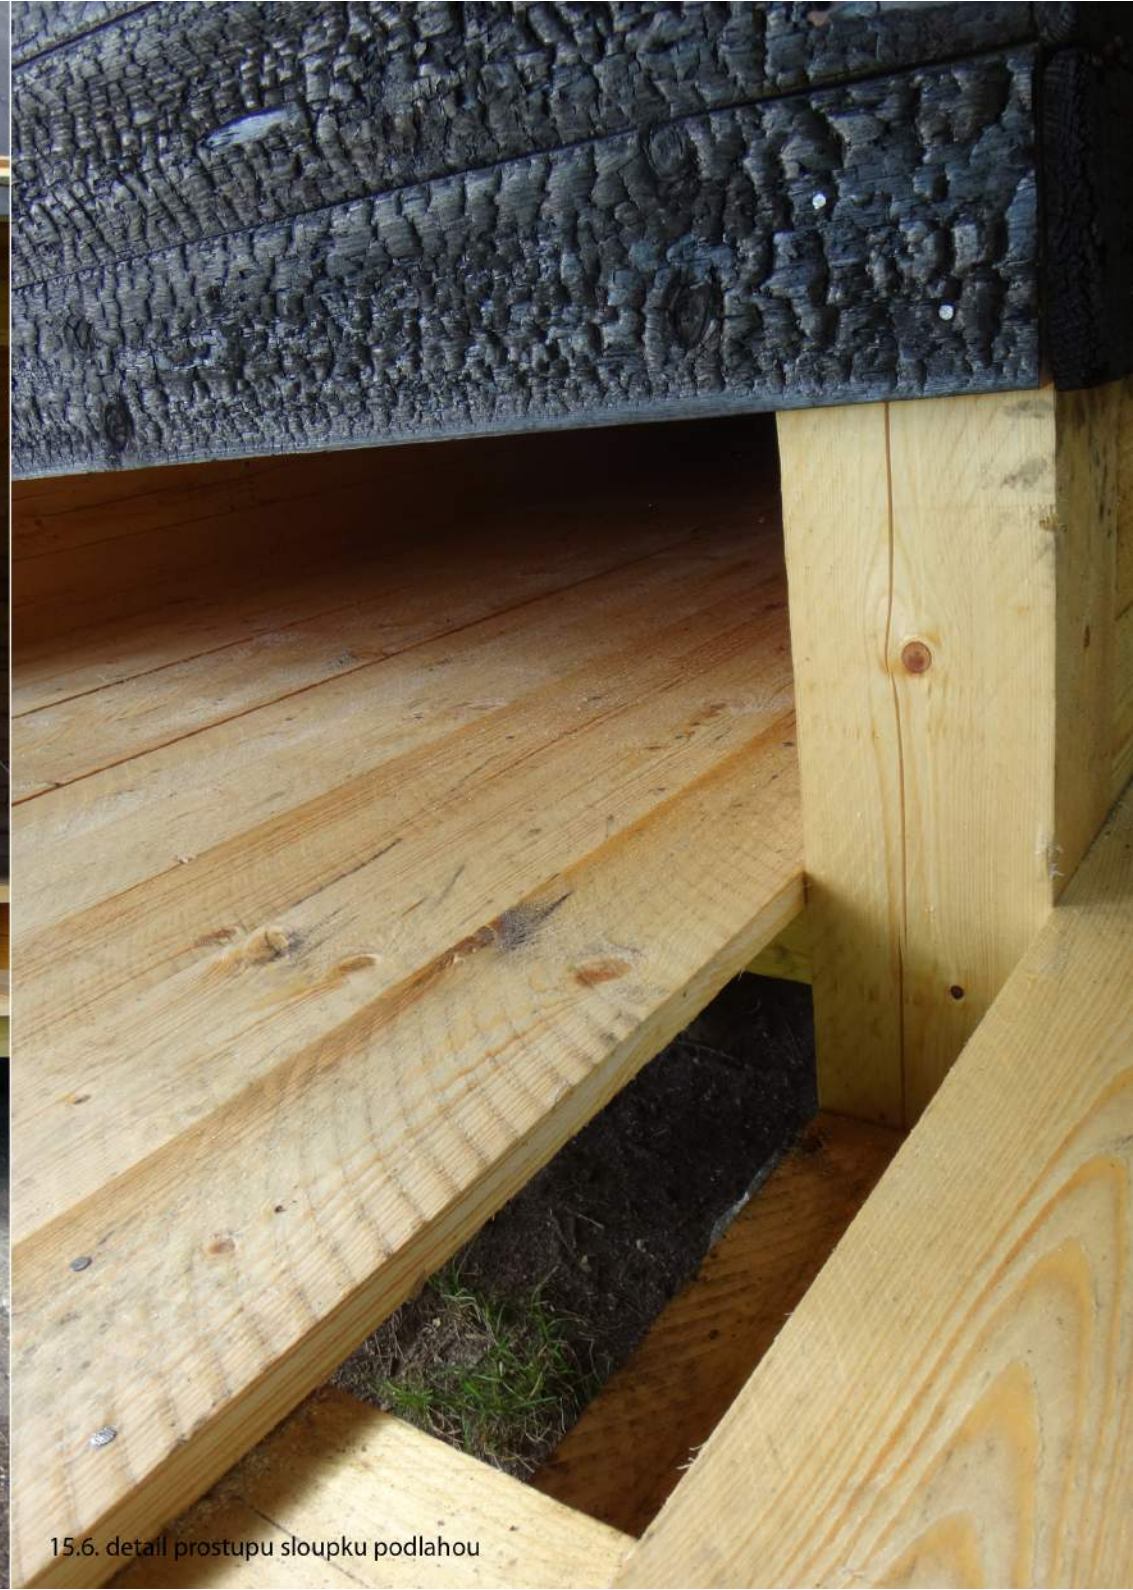
15.6. detail prostupu sloupku podlahou

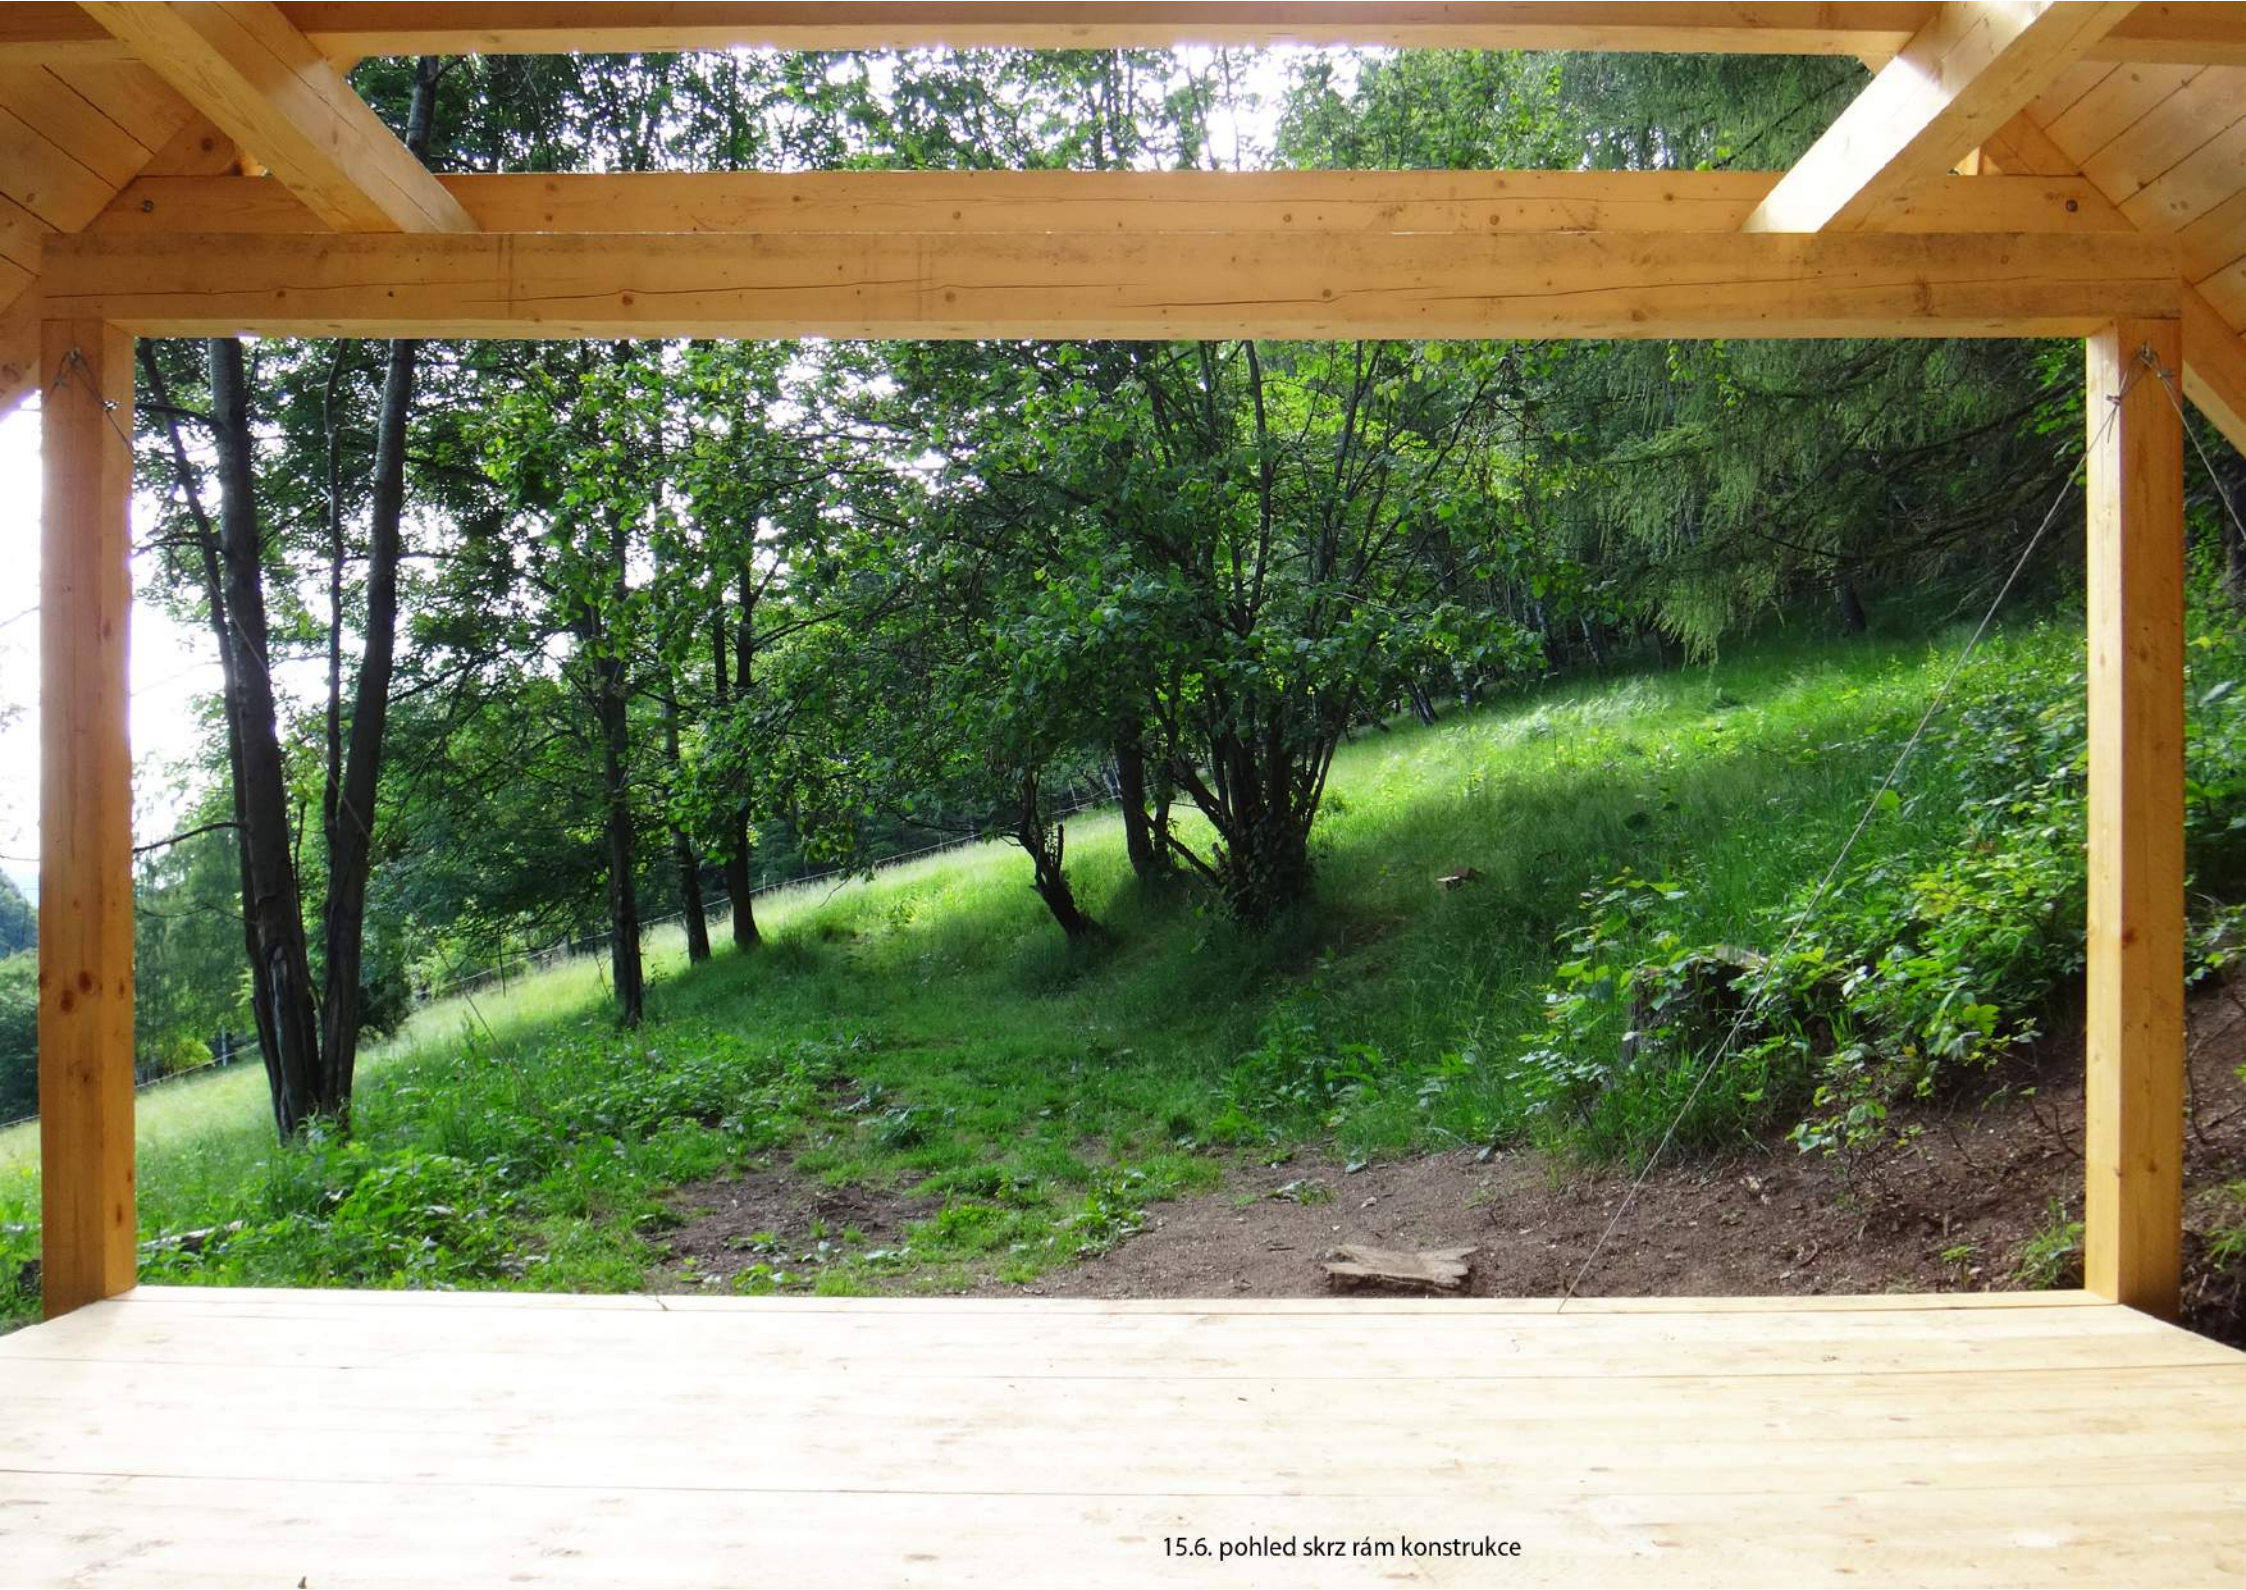
15.6. pohled skrz rám konstrukce
